COMUNE DI TRENTO
<b>OGGETTO</b>	<p align="center"><b>Valutazione delle condizioni di stabilità di quarantuno alberi sulla p.ed. 5738/1 in C.C. Trento</b></p> <p align="center"><b>Valutazione Stabilità Alberi V.T.A.</b></p>	
<b>CONTENUTO</b>	<ul style="list-style-type: none"> <li>- Premessa</li> <li>- Attività di valutazione</li> <li>- Quadro conoscitivo</li> <li>- Conclusioni</li> <li>- Allegati</li> </ul>	
<b>COMMITTENTE</b>	Strutture SRL.	
<b>FIRME</b>	<p align="center">IL TECNICO Dott. Mirco Baldo</p> <p align="center">

</p>	
<b>DATA</b>	09/04/2025

**Valutazione Stabilità Alberi (V.T.A.)**

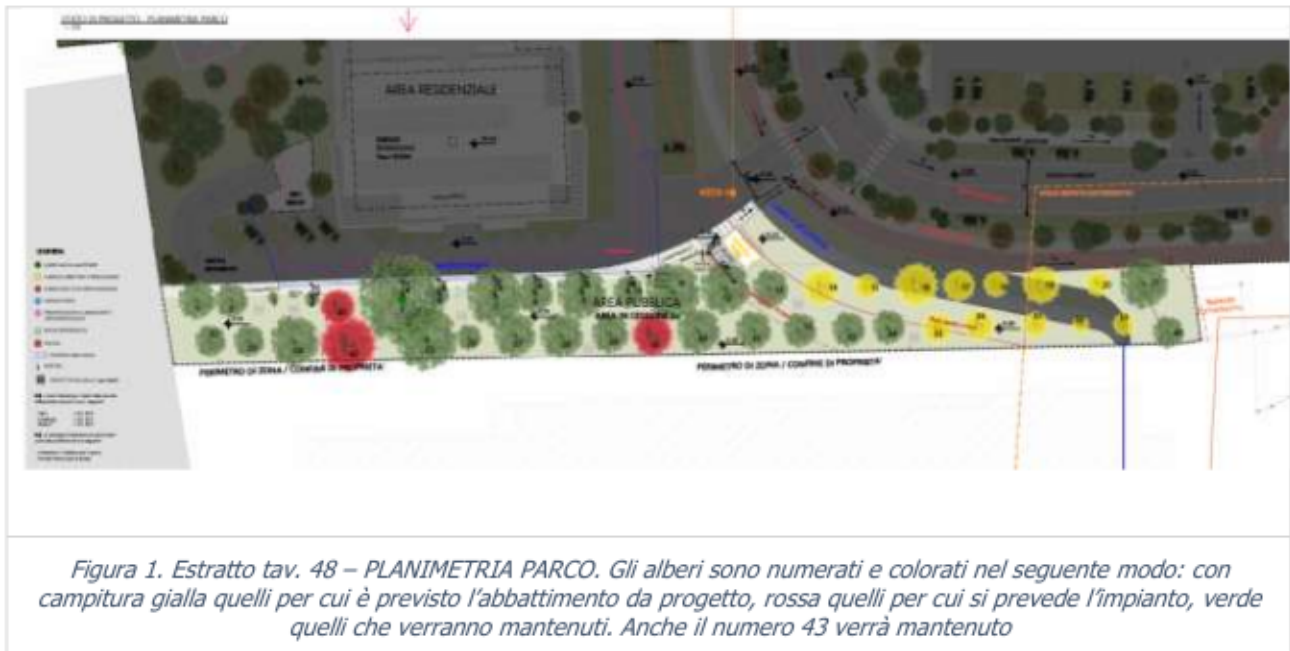
Il sito in questione è un'area a verde sita nella zona sud del nuovo piano attuativo denominato "zona C5-C "Viale Verona" ricadente nelle p.ed. 5738/1 in C.C. Trento (Tn) (Figura 1).

Per 12 di questi se ne è previsto l'abbattimento, a seguito del progetto che prevede la realizzazione della fossa Val Nigra. Questi, in Figura 1, sono rappresentati con campitura gialla, rispettivamente numerati con 14, 15, 16, 17, 18, 19, 20, 35, 36, 37, 38 e 39.
