INTERROGAZIONE n.

**"SOTTOSPECIE" DI MARCIAPIEDE IN VIA FERSINA:
SITUAZIONE DI PERICOLO PER PEDONI, PERSONE DISABILI E
GENITORI CON PASSEGGINI**

Negli ultimi mesi ci sono giunte numerose segnalazioni da parte dei cittadini in merito all'inadeguatezza e alla pericolosità del marciapiede pedonale che costeggia via Fersina, in particolare nel tratto immediatamente successivo al sottopassaggio ferroviario e soprattutto nell'ultimo curvone che precede il rettilineo che conduce alla rotatoria prospiciente i campi da tennis di ATA Battisti.

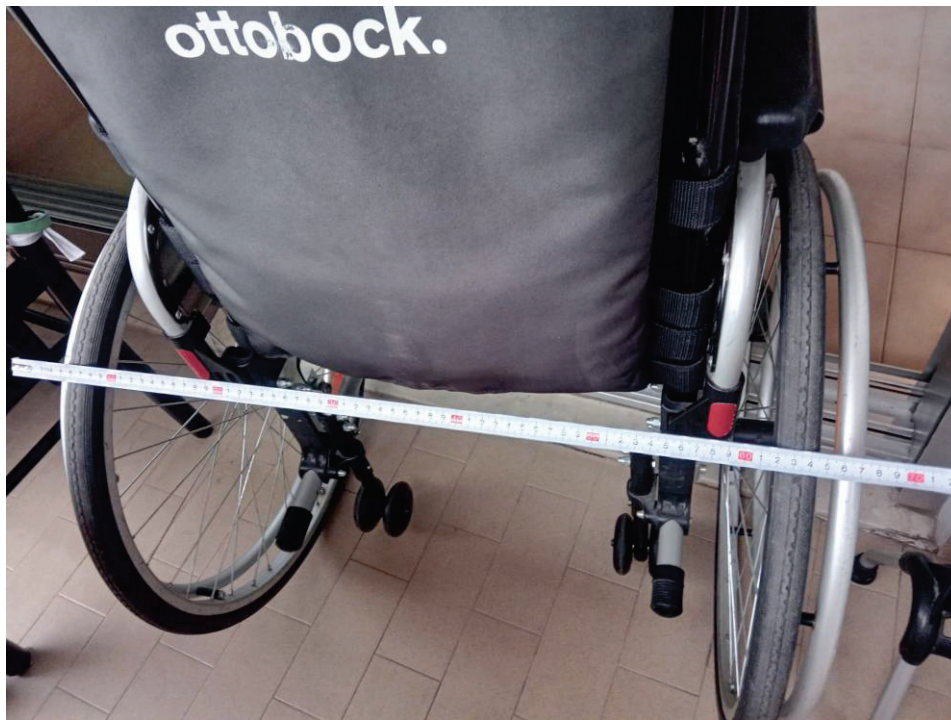
Nella foto sottostante, la larghezza di circa 70 cm di una carrozzina standard per persone disabili

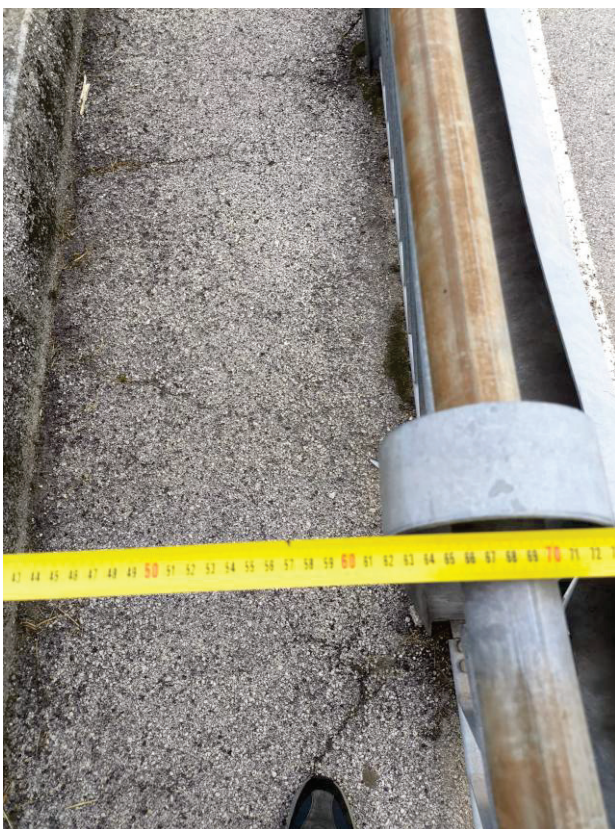
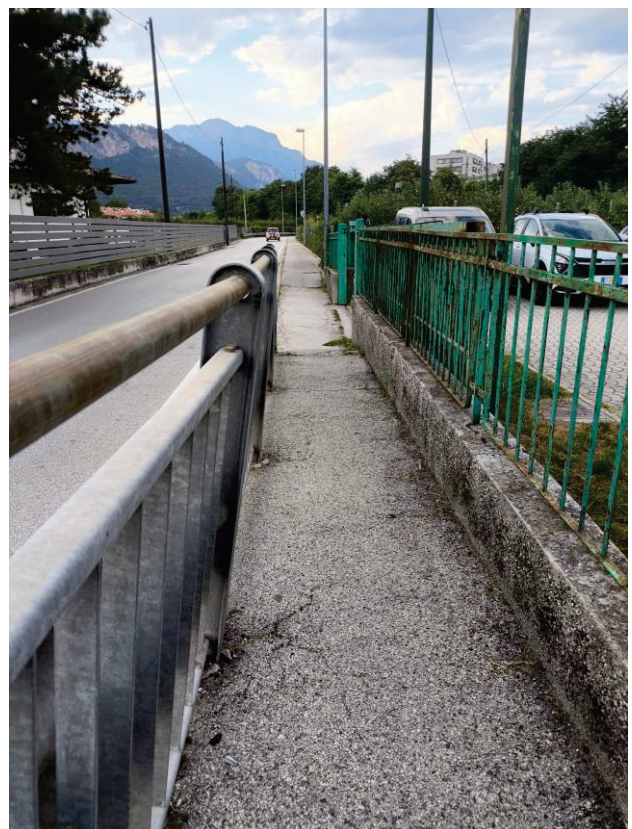
È bene sottolineare inoltre le condizioni del guardrail presente a protezione del tratto di "marciapiede" in questione. In molti punti si presenta piegato all'interno, probabilmente a causa di incidenti o urti del passato, fattore questo che tende a limitare ulteriormente il già poco spazio sul percorso pedonale.

In un punto in particolare, ad esempio, e proprio a causa del guardrail piegato, lo spazio disponibile per il passaggio è di soli 60 centimetri, a fronte dei quasi 70 centimetri di larghezza che abbiamo misurato per una carrozzina standard (vedi foto sotto).

Nelle foto sottostanti si evidenziano la larghezza limitata a 60 centimetri in alcuni punti dello spazio pedonale e la parte di guardrail completamente piegata da probabili incidenti del passato.

3. In caso di risposta affermativa al punto 2, se e quali risposte siano state fornite ai cittadini che hanno segnalato il problema.
4. Se l'Amministrazione Comunale abbia o meno in programma degli interventi di adeguamento del tratto di marciapiede pedonale in oggetto, al fine di risolvere il problema evidenziato dalla presente interrogazione.
