**Area destra Adige - ex Italcementi
Piano di lottizzazione del Comparto C**

**RELAZIONE GEOLOGICA DELL'AREA
STUDIO DI COMPATIBILITÀ**

PA.R.340.01

**AREA DESTRA ADIGE – EX ITALCEMENTI
PIANO DI LOTTIZZAZIONE DEL COMPARTO C**

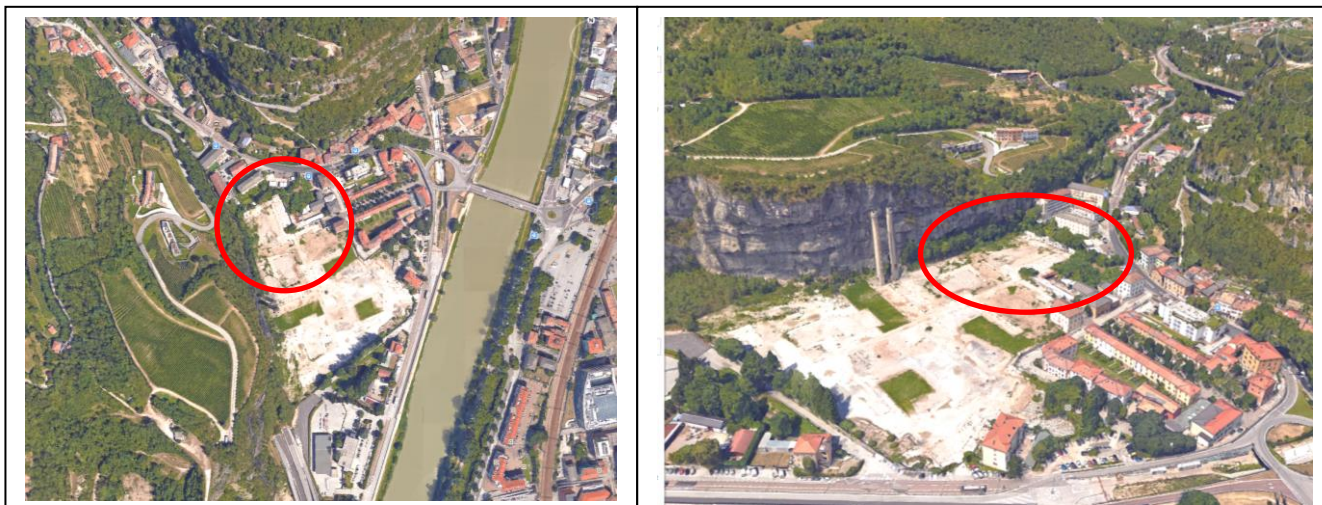
Andamento geomorfologico dell'area vasta su foto satellitare 3D.

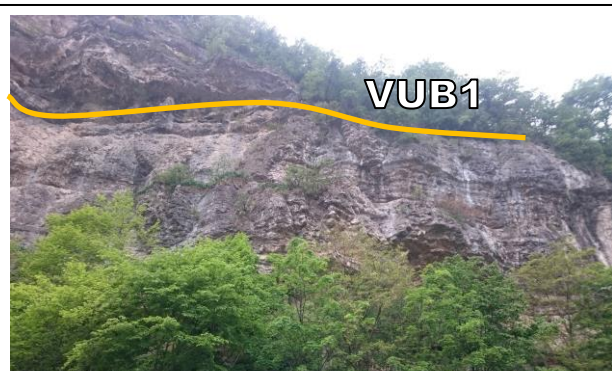
Sul settore S vi sono numerose tracce di giunti che suddividono la parete, isolando anche delle situazioni di instabilità: qui la roccia, che presenta inoltre una marcata nodularità diagenetica, è anche pervasivamente interessata da numerosi giunti a piccola scala.

Sinistra: la parte S della parete presenta un ammasso marcatamente nodulare e con numerosi giunti e situazioni di instabilità.

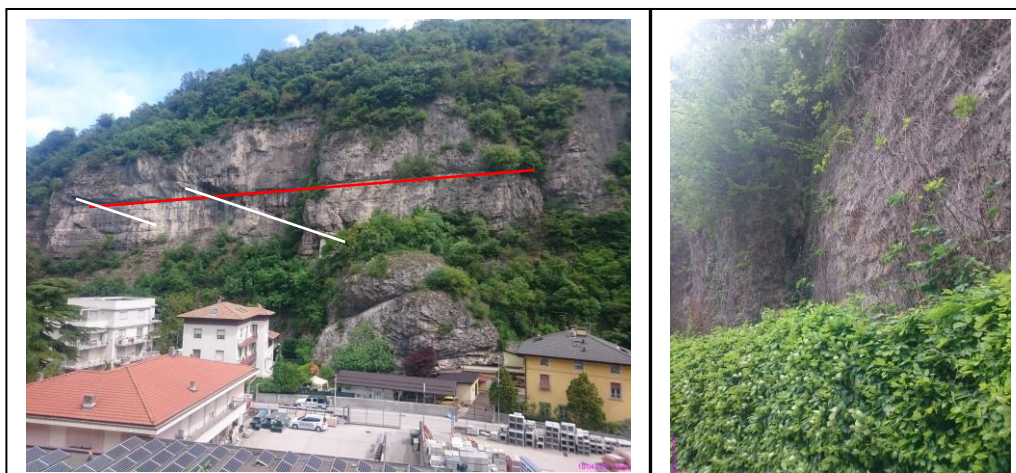
Sinistra: sulla parete del Doss Trento risaltano, oltre ai piani di strato evidenziati dal livello vulcanico VUB1 (rosso), giunti di strato a basso angolo (bianco, 090/15) riferibili a quelli sulla parete di interesse.

Destra: parete di interesse a N del sito: decompressione della roccia lungo un piano di faglia (060/90).

La faglia è di tipo transpressivo, riferibile per orientazione al sistema di svincolo scledense, mentre il giunto a basso angolo risulta del tutto compatibile con gli allineamenti dei sovrascorrimenti frontali che, nella zona di Trento - Pergine, vengono ripresi su faglie antiche (riattivate, spesso però invertendone il senso) e presentano direttrici giudicariensi.

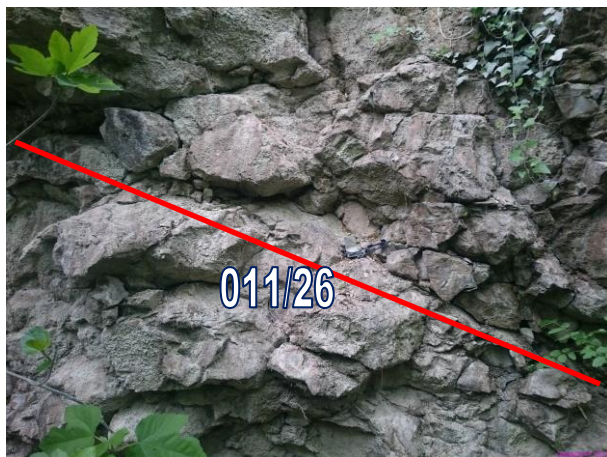
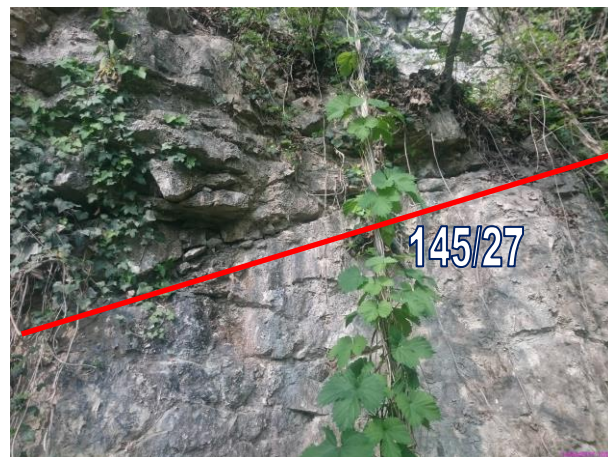
Giunti a basso angolo rilevati alla base della parete: 011/26 e 145/27.

Tornando ai giunti a basso angolo ed elevata continuità (decametrica nel sito) ne sono stati osservati due principali: quello sulla parte S della parete (011/26) ed uno nella parte N della stessa (145/27).

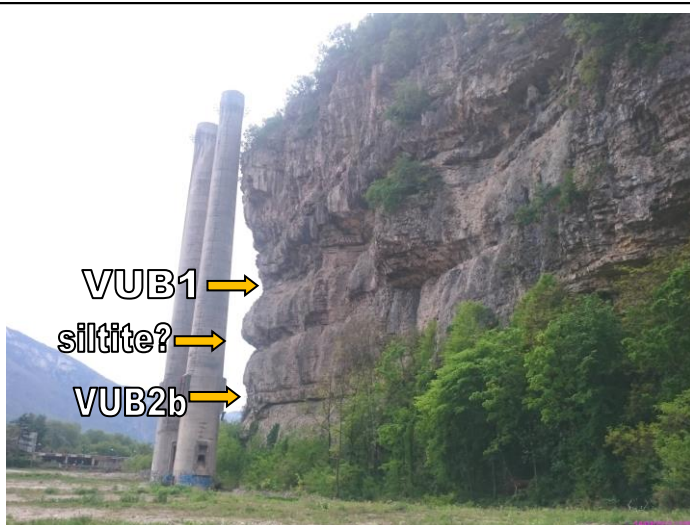
Evidente il diverso comportamento meccanico della roccia nei confronti dell'erosione: ove vi sono i livelli vulcanici argillitici e livelli sedimentari siltitici vi sono rientranze (roccia erosa), mentre i livelli calcarei sono più resistenti e formano gli aggetti.

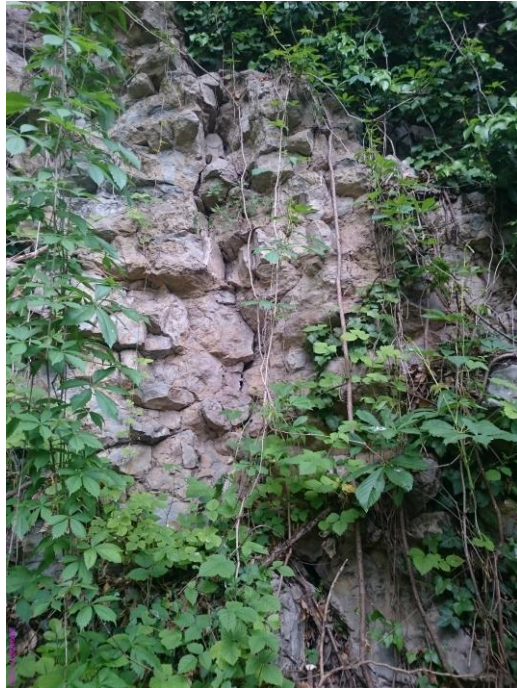
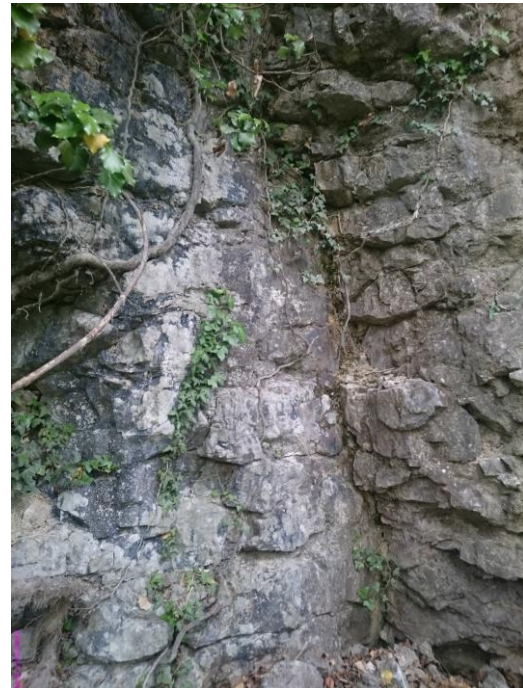
A sinistra: frattura beante 035/82 sulla parete rivolta a Sud presente presso il terrazzamento sul limite settentrionale dell'intervento.
A destra: giunto beante 015/74 nella parte centro meridionale della parete.

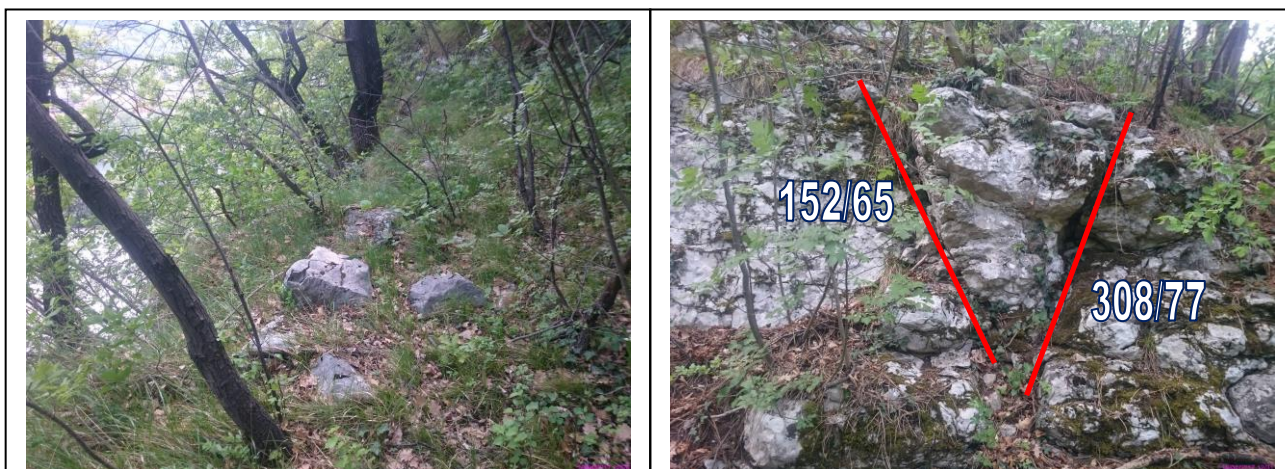
Situazioni di instabilità presenti nella parte di raccordo della parete con i primi terrazzamenti superiori. Il diedro a destra, di volume attorno a 0,4 m³, è isolato dalle discontinuità 152/65 e 308/77.

Venendo agli aspetti applicativi, sulla parete e specialmente nella zona di passaggio sommitale verso i terrazzi superiori, si sono riconosciute delle situazioni di potenziale instabilità.

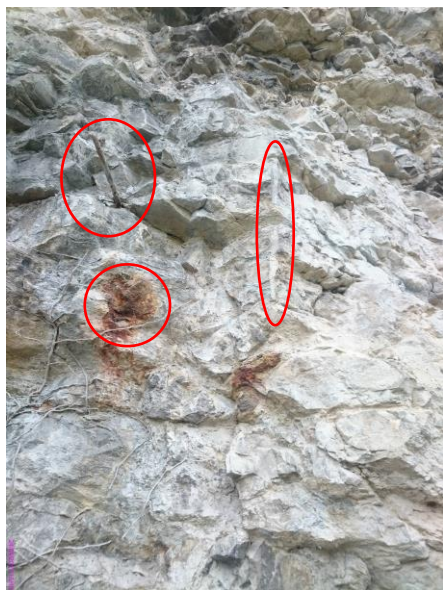
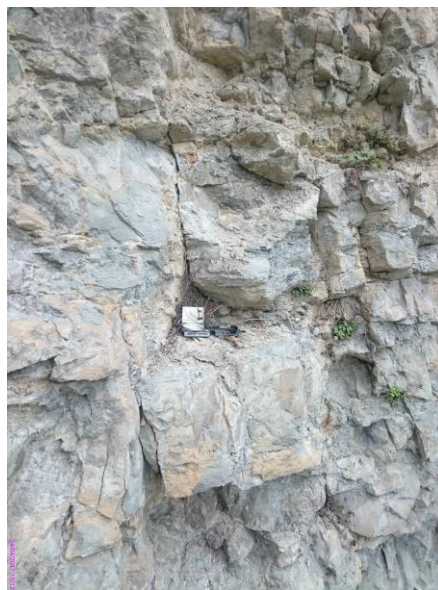
A sinistra si notano delle barre metalliche infisse nella parete ed anche i segni della perforazione di carica dell'esplosivo utilizzato per rimodellare la parete. A destra si nota una delle fratture beanti (025/82) apertesi nella zona di scavo per decompressione della roccia.

Nella parte bassa della parete si possono apprezzare delle evidenze dell'intervento antropico: oltre alle gallerie presenti nella zona delle ciminiere, in corrispondenza del sito si nota come la parete presenta superfici più "fresche", vi sono chiodature ed evidenze delle esplosioni utilizzate per demolire l'ammasso.

La roccia in queste zone scavate con l'esplosivo presenta fenomeni di fratturazione e decompressione, sicuramente favoriti anche dalle preesistenti fratture di origine naturale.

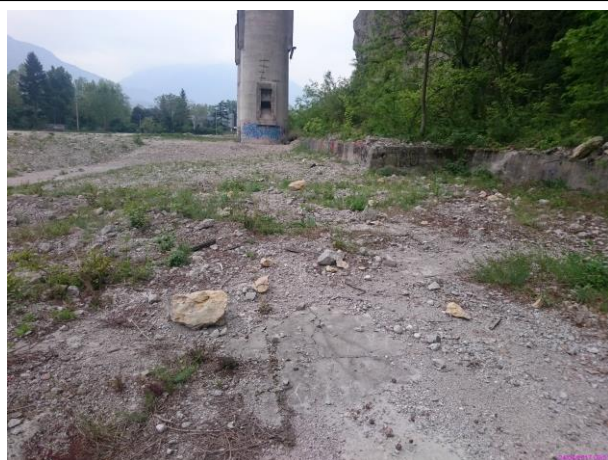
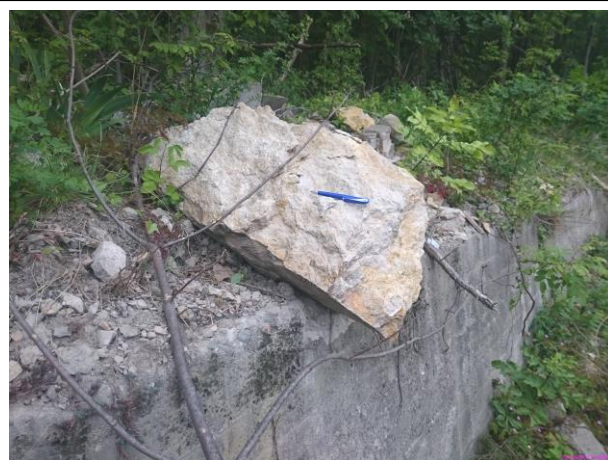
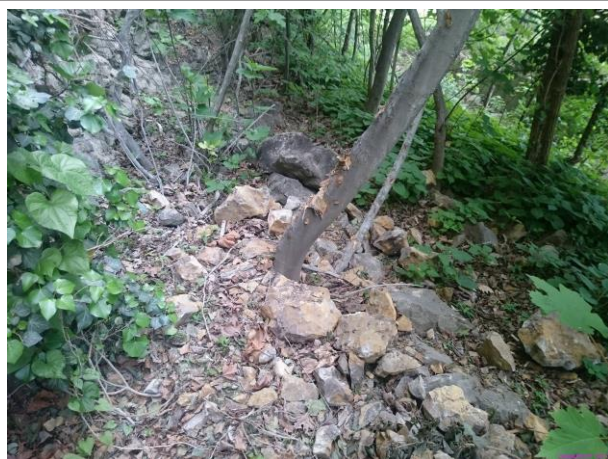
In alto: evidenza di un crollo recente, avvenuto poco a S del limite di intervento.

A lato: evidenza di un altro crollo recente (la scortecciatura dell'arbusto è molto fresca) ubicato nella parte centrale della base della parete.

Molto interessante è poi l'osservazione dei crolli già avvenuti, di cui uno, a giudicare dalle evidenze, in tempi relativamente recenti e che ha coinvolto volumi di roccia inferiori a 0,5 m³, con singoli frammenti integri pluridecimetrici.

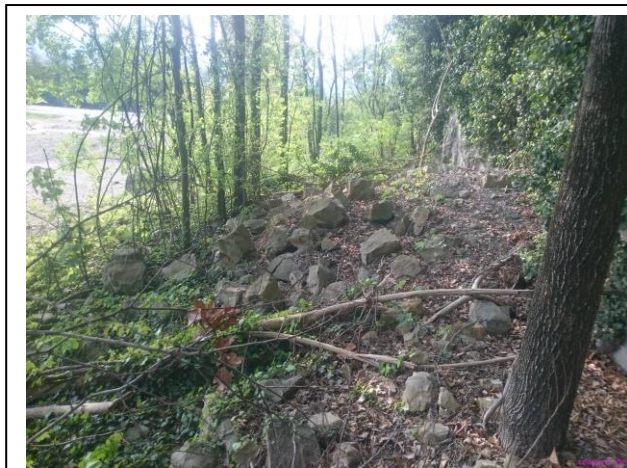
Talus detritico al piede della parete rocciosa.

Si tratta di massi con dimensione degli spigoli pluridecimetrica (Max. 50 cm) e forma prismatica a tre assi, con spigoli vivi: la natura dei massi rispecchia quella della parete: calcari e calcari marnosi.

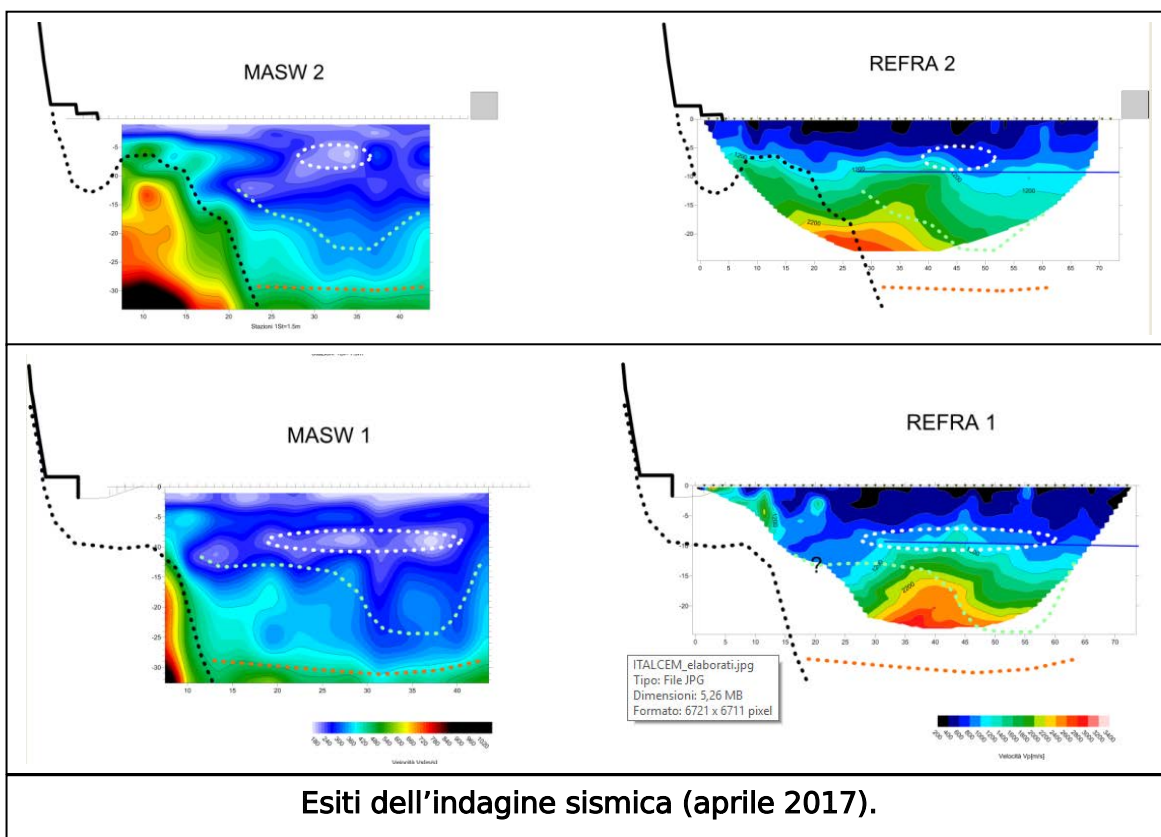
Esiti dell'indagine sismica (aprile 2017).

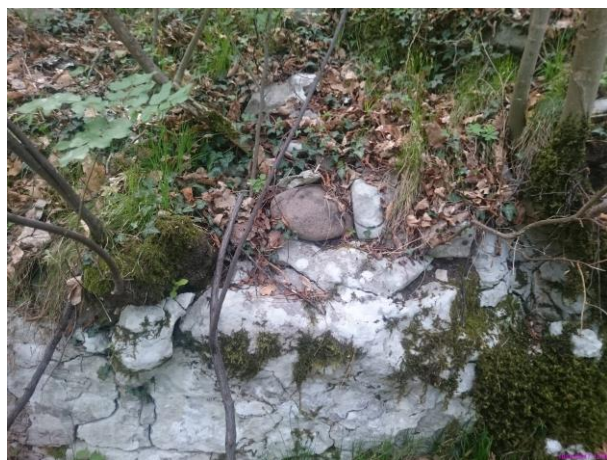
I terreni sciolti del terrazzo soprastante la parete sono di natura morenica. Si tratta di diamicton massivi con ciottoli di litologie anche esotiche, ben arrotondati e clasto dispersi nella matrice limosa, solitamente ben addensata e/o sovraconsolidata (morena di fondo).

Qui ripreso un esotico porfirico a contatto con il substrato roccioso, proprio nella zona sommitale della parete che sovrasta il sito.

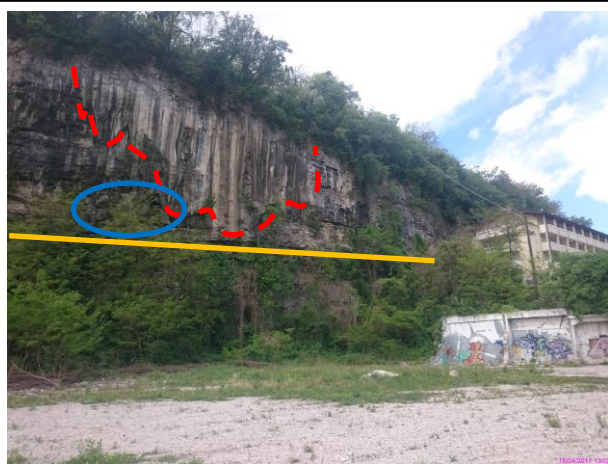
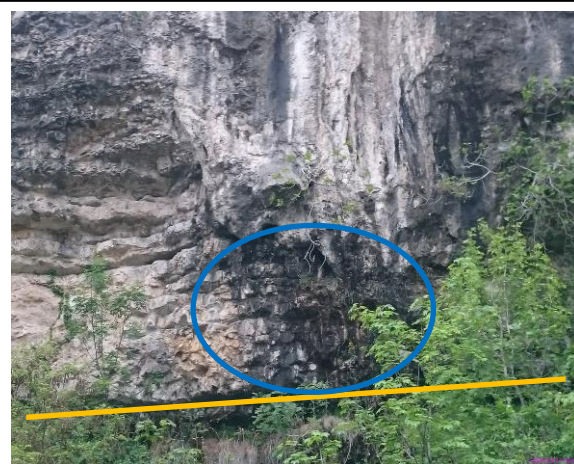
La linea rossa a tratteggio indica la zona con le principali concrezioni carsiche (patine, veli). Il cerchio blu indica la posizione di sorgenti carsiche, fossili in quanto non si riattivano nemmeno in occasione di piogge intense.

La linea gialla indica il livello VUB-2b, impermeabile e livello di base locale del carsismo. A sinistra è evidenziato un dettaglio delle cavità delle sorgenti.

Per quanto riguarda la variazione di permeabilità in senso verticale, si richiama la presenza delle cavità carsiche e delle concrezioni di accrescimento che interessano la parte superiore della parete. Le evidenze della circolazione carsica si arrestano in corrispondenza del citato livello di tufiti VUB-2b: dalle sorgenti filtrano moderate venute, e non risulta che si attivino in modo significativo nemmeno in occasione di intense precipitazioni (sorgenti fossili).

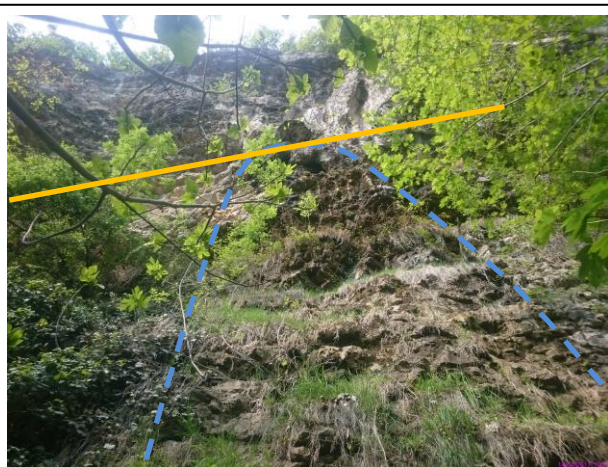
Ripresa dal basso della parete.

E' evidente come, a partire dal livello VUB-2b, si abbia l'emersione di filtrazioni idriche, costrette a venir a giorno per la presenza di questo limite di permeabilità.

Scorrendo verso la base della parete tali filtrazioni depositano moderate patine di travertino.

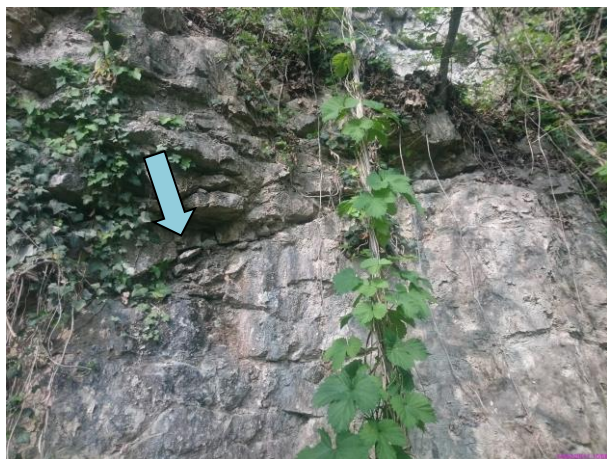
Frattura a basso angolo (dip dir. / dip imm. = 145/27 che interseca la parete rocciosa e lungo la quale vi sono evidenze di una moderata e localizzata circolazione idrica (indicata dalla freccia).

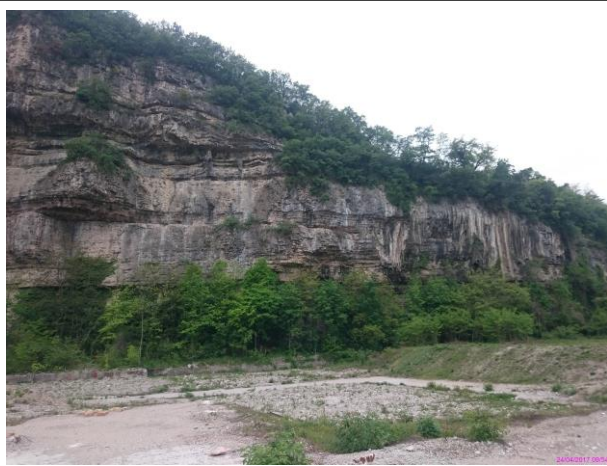
Prima della bonifica era evidente la presenza di solette in cls che sottendevano gli accumuli di macerie, entro alle quali vi sono ancora vuoti e cavidotti che determinano potenziali vie di filtrazione preferenziale.

Questi elementi sepolti interrompono la continuità, anche idraulica, di questo orizzonte, conferendo ad esso delle vie preferenziali di scorrimento rispetto ad altre zone da ritenersi impermeabilizzate.

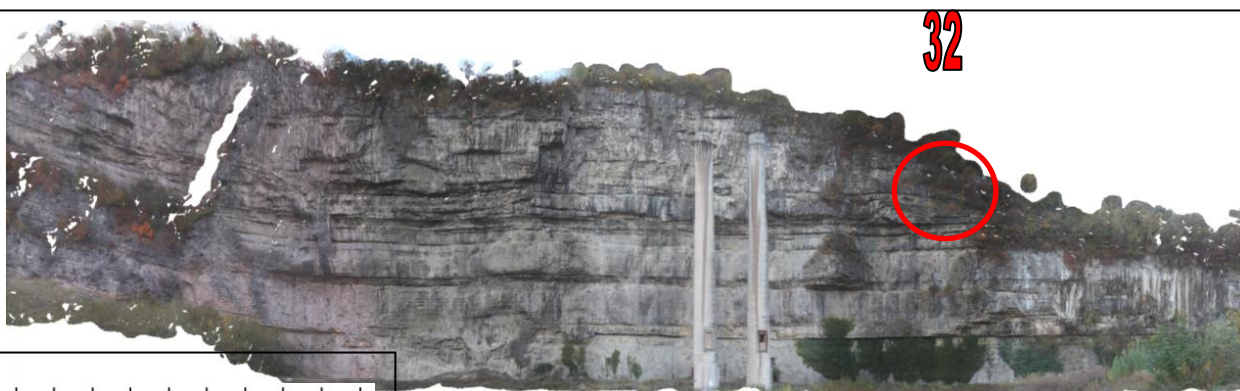
UBICAZIONE SU FOTO

NOTE: crollo per azione radici e gelività: possibile erosione piede di un diedro

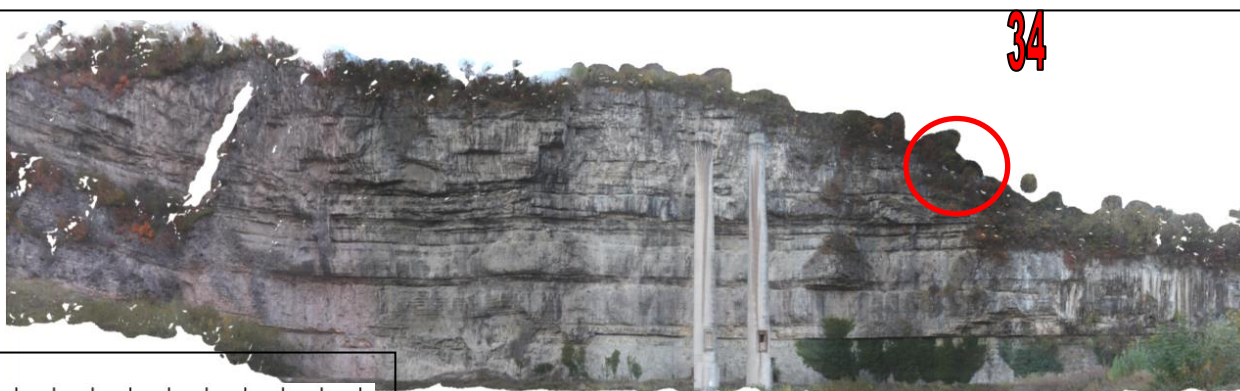
DESCRIZIONE: serie di diedri tettonizzati e decompressi, separati da ammasso da fratture K3 + K4, anche beanti, che si incrociano con K1: presente riempimento di terriccio

VOLUME TOTALE (m³): 10 + 20 m3**DIMENSIONI MASSO MAGGIORE (m): blocchi fino a 3 m3****NOTE:** crollo per degrado ed azione radici e gelività**UBICAZIONE SU FOTO**

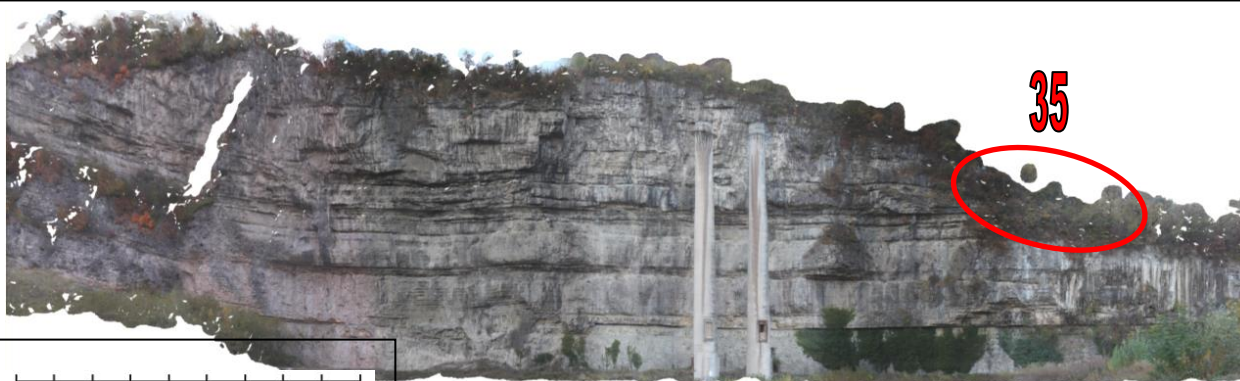
**PATRIMONIO DEL TRENINO SPA****Pericolosità geologica per crollo dalla parete ex – Italcementi a Trento****SCHEDA N°: 35****DESCRIZIONE:** *falesia che si allontana dal ciglio della parete: presenti numerosi pinnacoli intensamente tettonizzati e decompressi e separati da fratture sub verticali e variamente orientate: K1 + K2 + K3 + K4***VOLUME TOTALE (m³):** *vari pinnacoli (n° 6) di dimensioni fino a 25 m³***DIMENSIONI MASSO MAGGIORE (m):** *8 m³***NOTE:** *crollo per degrado ed alterazione roccia, a luoghi anche per gelività e azione radici***UBICAZIONE SU FOTO**

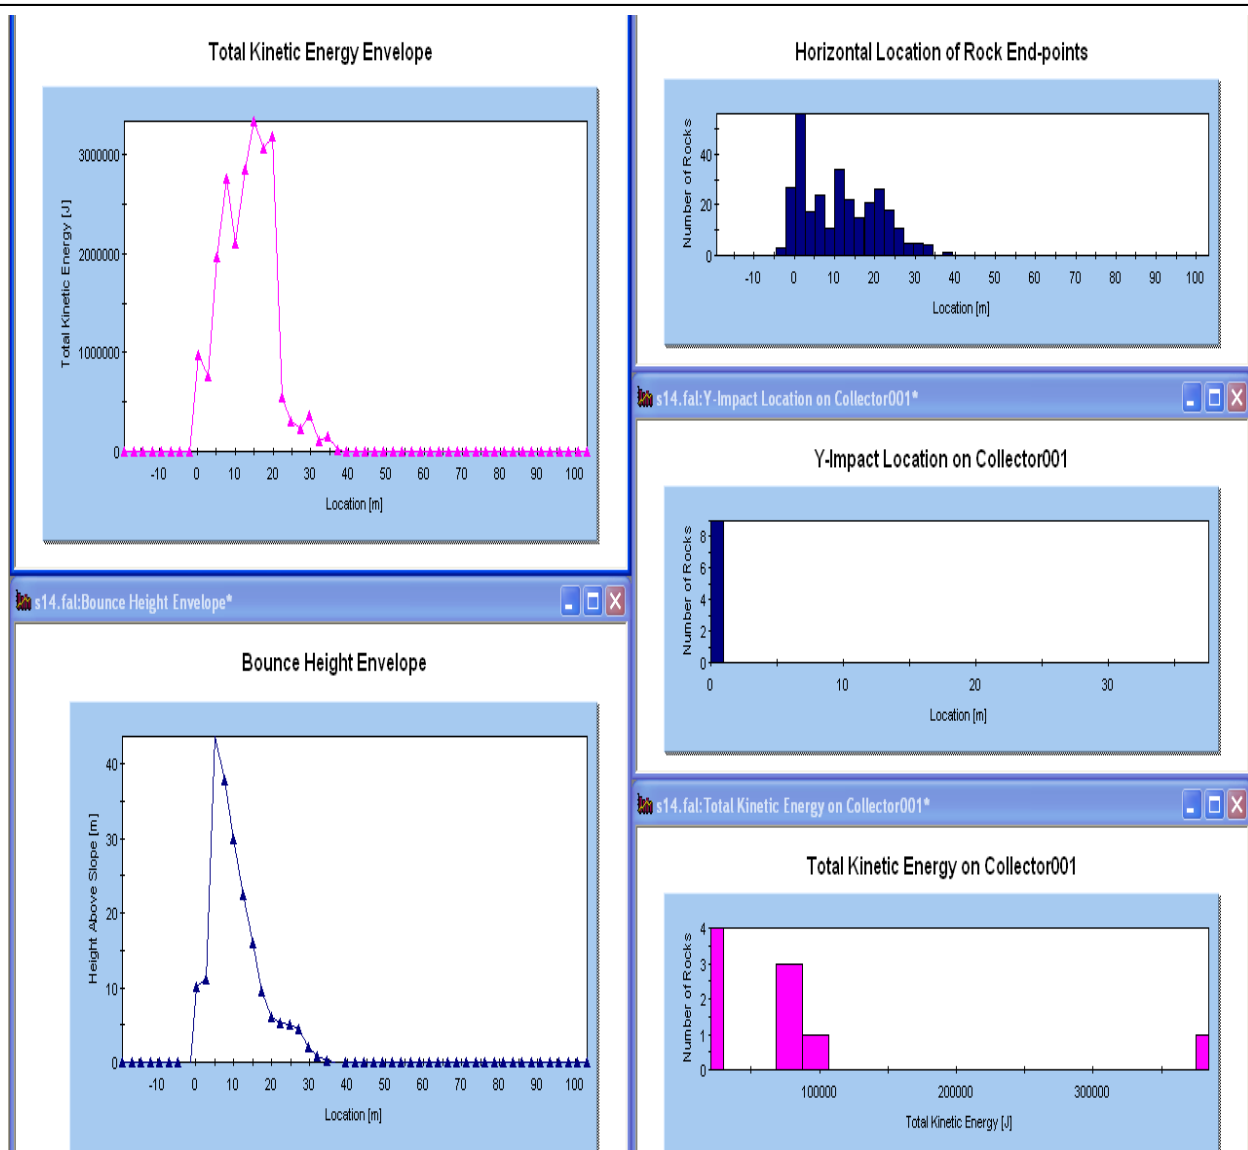
Sezione 14: i grafici a sinistra indicano l'andamento dell'energia cinetica totale (J) e dell'altezza dei rimbalzi dei massi con riferimento alla distanza dal piede della parete.

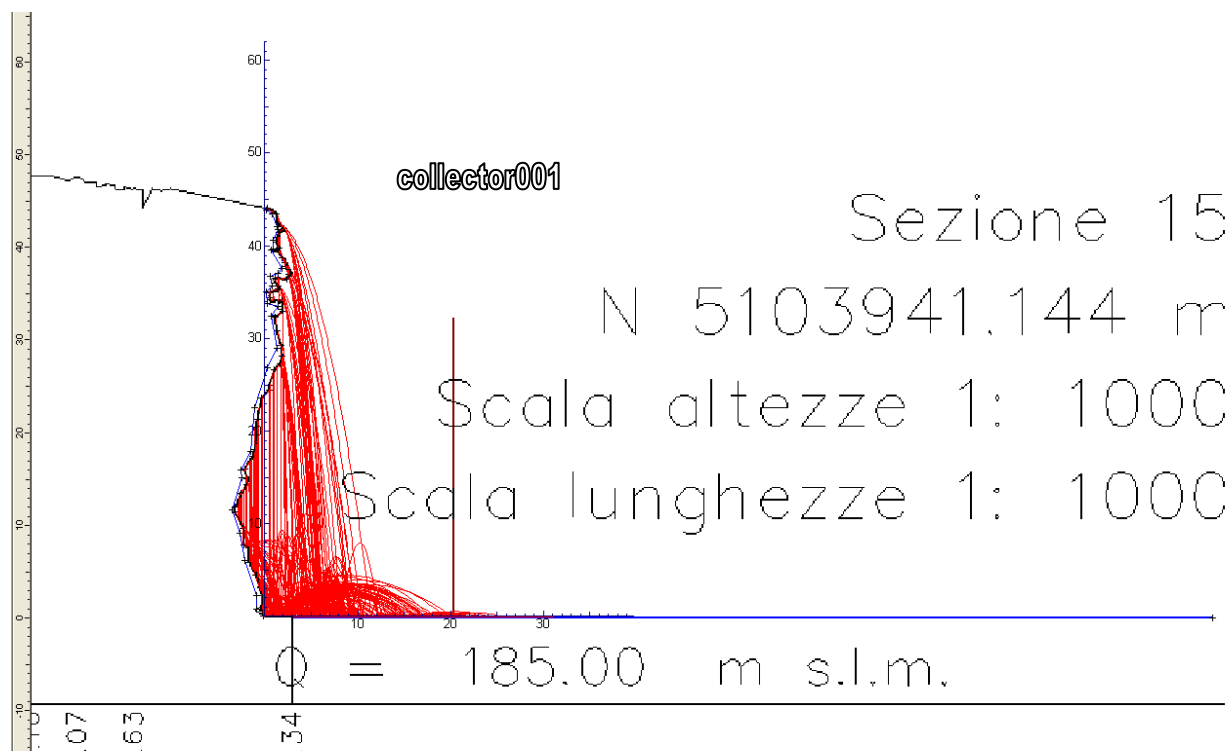
Modello numerico della sezione 15 con le simulazioni delle traiettorie di caduta di 200 massi aventi volume compreso fra 1 – 8 m³ e lasciati rotolare/cadere dalla parete. Indicata la posizione della sezione di controllo denominata "collector001" posta a 30 m dal piede della parete. A seguire si riportano in grafico le caratteristiche cinematiche delle traiettorie (altezza di impatto ed energia cinetica totale) che attraversano questa sezione di controllo.

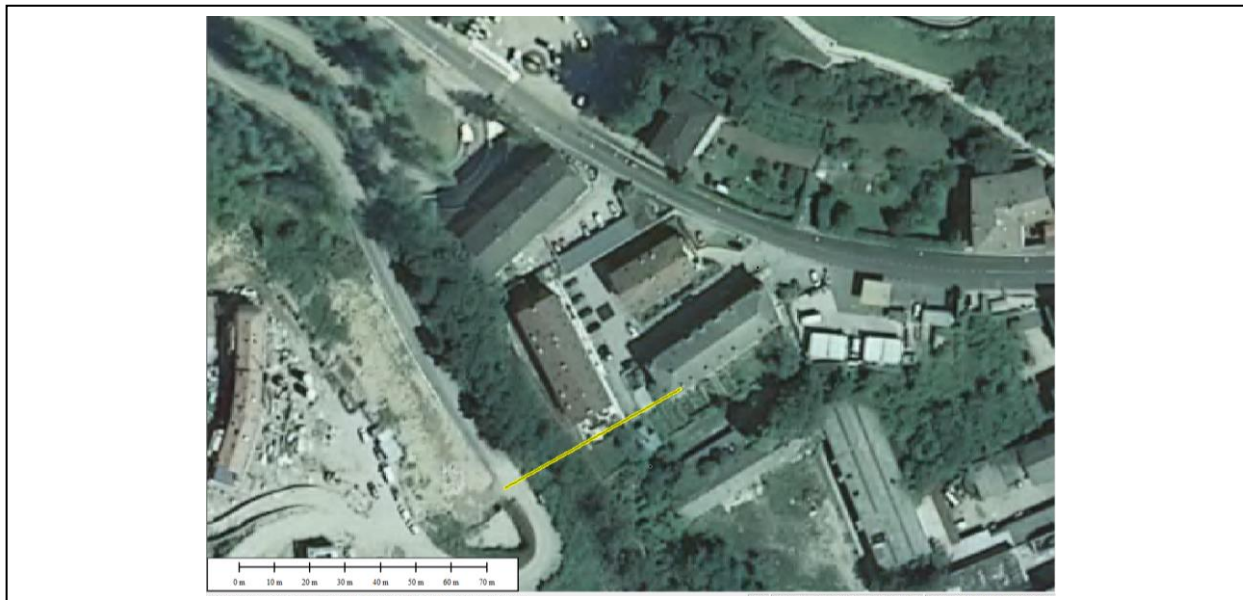
Per la zona N del Comparto C, ove fra la parete – che è comunque molto più bassa che in altri settori - ed il sedime di interesse vi è interposto un altro insediamento residenziale, si presenta un approfondimento specifico della valutazione della pericolosità. Allo scopo si riportano gli esiti di una specifica verifica di rotolamento: prudenzialmente, la sezione è fatta passare in corrispondenza delle scale di accesso fra la parte alta e la parte bassa del compendio edilizio, in modo di rappresentare la situazione più sfavorevole.

Ubicazione sezione di verifica per la zona N del Comparto C (Lidar PAT 2014).

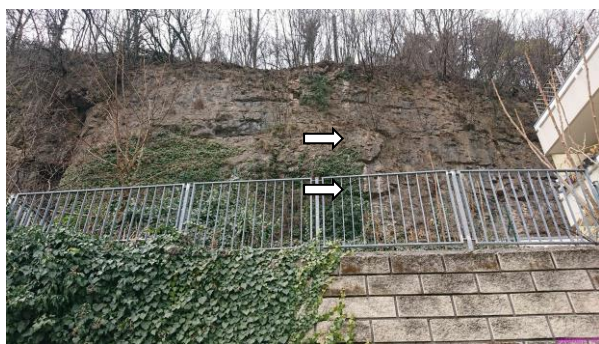
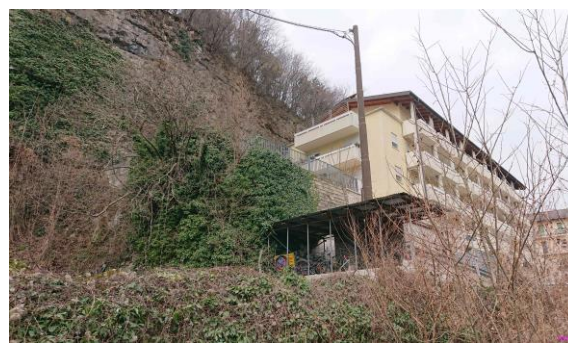
La parte di parete posta dietro il comparto edilizio esistente in corrispondenza del comparto C: vi sono situazioni che potrebbero generare crolli (es. vedi frecce).

La scelta del masso di progetto si basa sulle evidenze delle condizioni della parete (si vedano come riferimento le fotografie soprastanti) che è effettivamente insistente nel settore di territorio di interesse

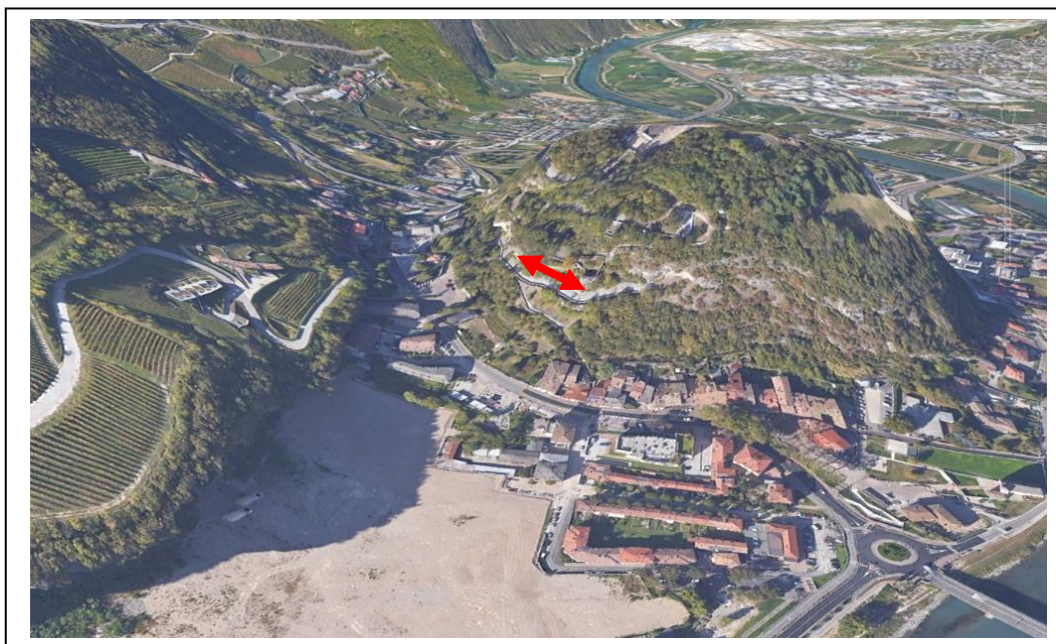
La parete del Doss Trento è peculiare nel senso che si sviluppa, essendo un rilievo isolato, su un fronte a 360 gradi: tuttavia la parte di parete rivolta verso la zona di interesse è limitata ad un breve tratto di Via Brescia, evidenziato dalle frecce nella foto a seguire:

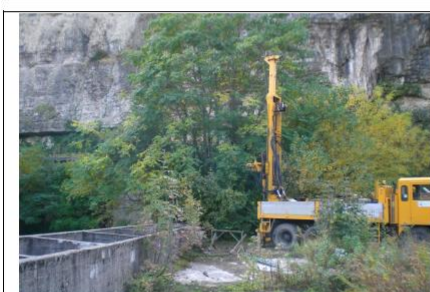
Installazione attrezzatura punto di sondaggio C22		
SONDAGGIO n°: C22 DATA 13/10/2008 CASSA N° 1 PROFONDITA' DA m 0,00 A m 5,00				DESCRIZIONE

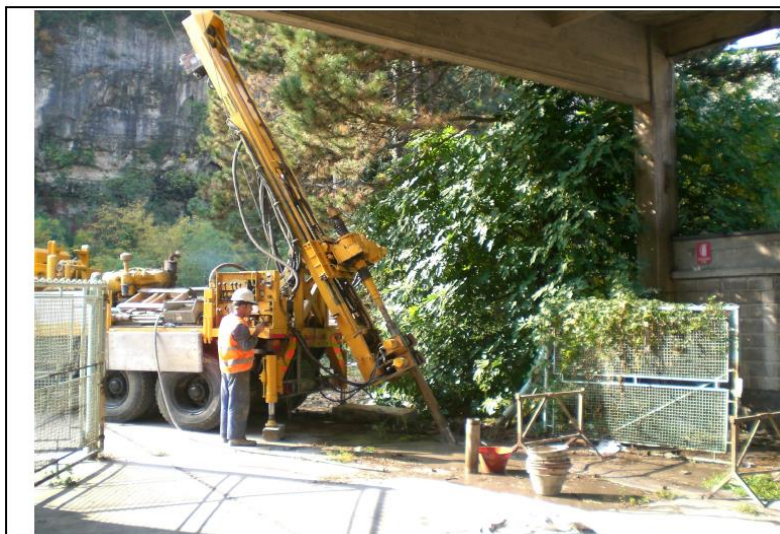
DESCRIZIONE
Installazione attrezzatura
punto di sondaggio Ci4
Sondaggio inclinato di 30°
sulla verticale

Sondaggio inclinato con carotiere - Ci4

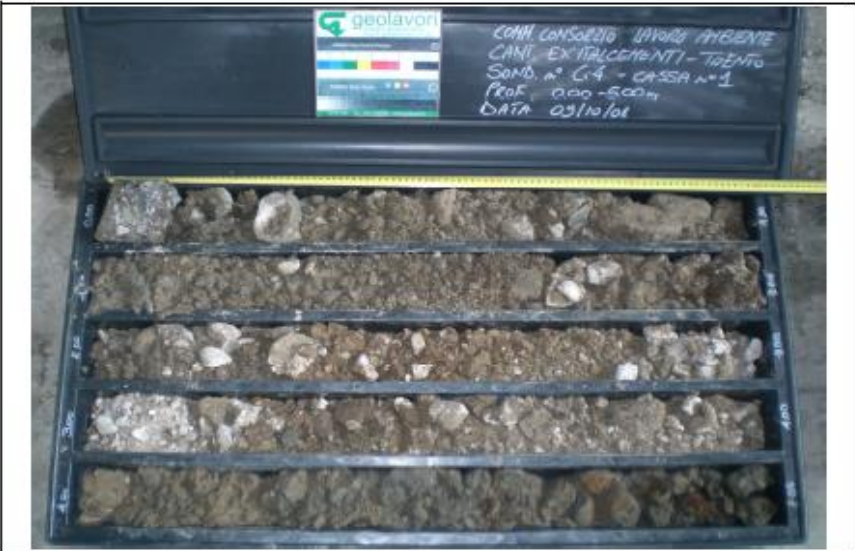
DESCRIZIONE
					Vedi scheda di sondaggio
SONDAGGIO n°: <u>Ci4</u> DATA <u>09/10/2008</u> CASSA N° <u>2</u> PROFONDITA' DA m <u>5,00</u> A m <u>6,00</u>

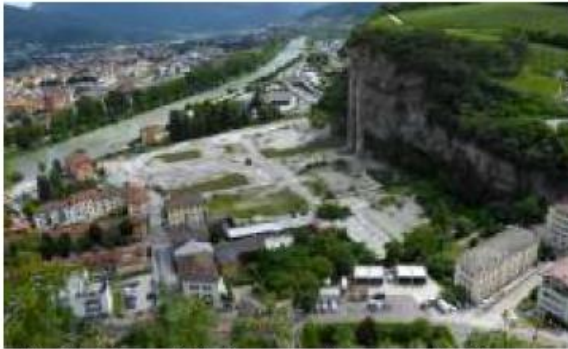
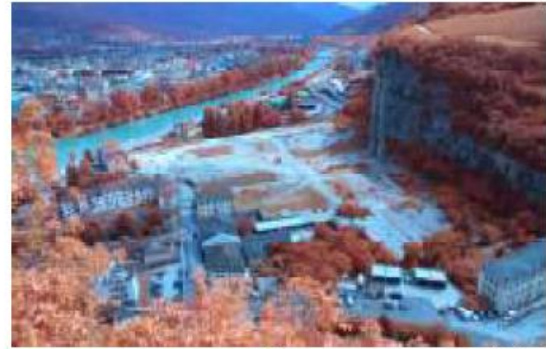
Fig. 3 - Esempi di riprese multi spettrali effettuate dal Doss Trento con camera modificata per essere sensibile nello spettro del blu, verde e primo infrarosso.

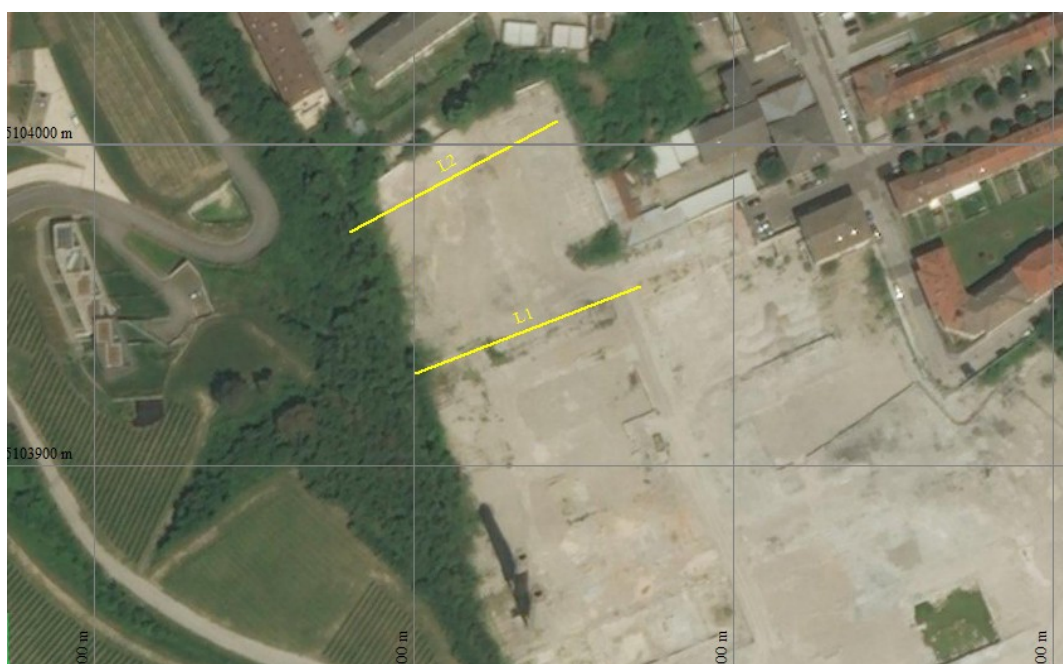
Ubicazione traverse sismiche

Nel complesso sono stati eseguiti 2 transetti sismici est ovest.

Le indagini sismica hanno previsto l'alloggio dei sensori direttamente sul terreno per la porzione occidentale e l'appoggio su specifiche basette ove il terreno era ricoperto da piastre in cls.

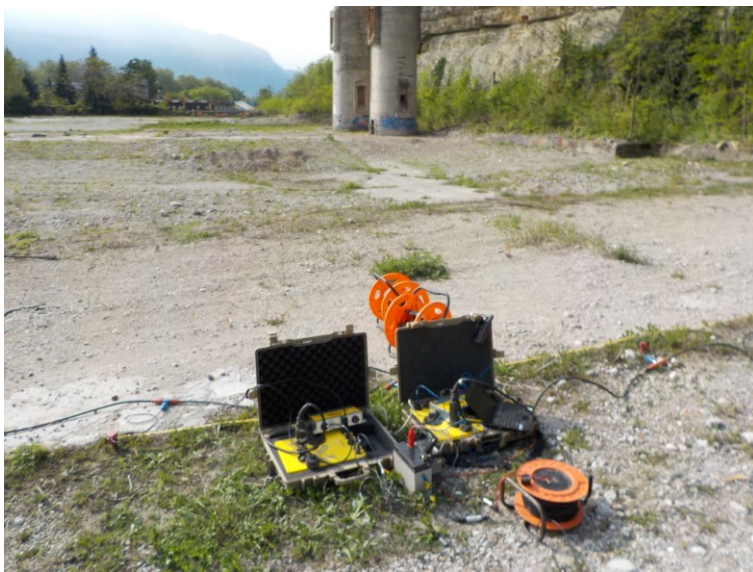
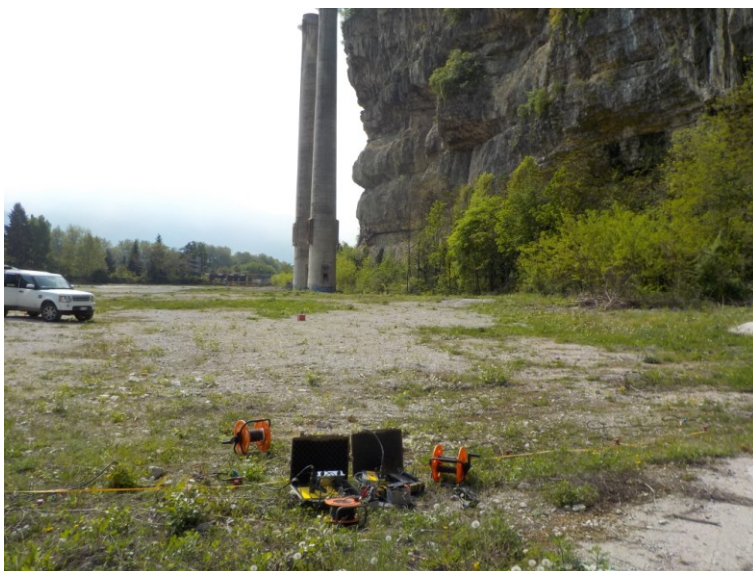
Immagini degli stendimenti geofisici

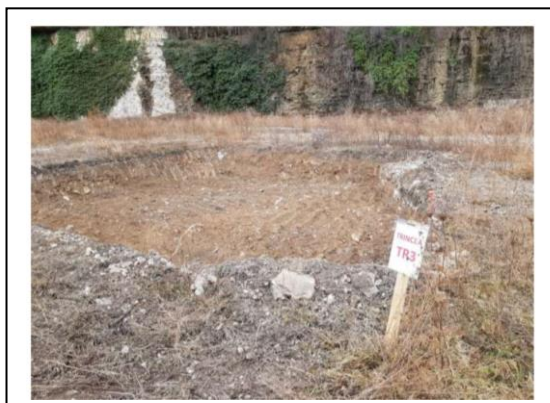
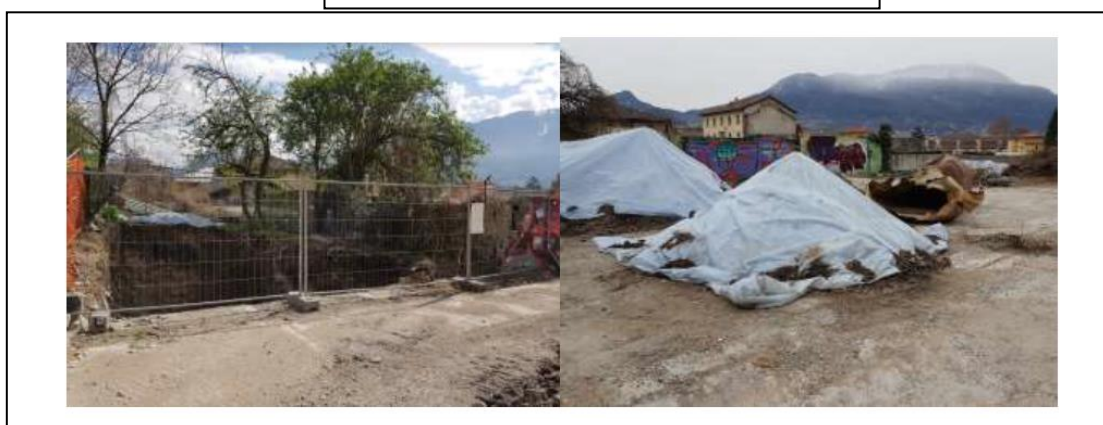
Scavo trincea Tr3 e scavo del serbatoio 1 con cumuli di terreno derivanti. Figure 8.11 e 8.9 della Relazione di fine lavori di bonifica ai sensi del D. Lgs. 152/06 - “Piedicastello S.p.A. Sito ex Italcementi e proprietà Piedicastello limitrofe - dott. geol. Luca Raffaelli - Settembre 2018”.

Il progetto di bonifica ha comportato la rimozione delle sorgenti primarie di contaminazione ancora presenti in sito: nel comparto C, in particolare, i serbatoi interrati ed i livelli di scorie di fonderia intercalati al terreno naturale in corrispondenza della trincea Tr3. Tali materiali sono stati completamente asportati nel corso della bonifica.

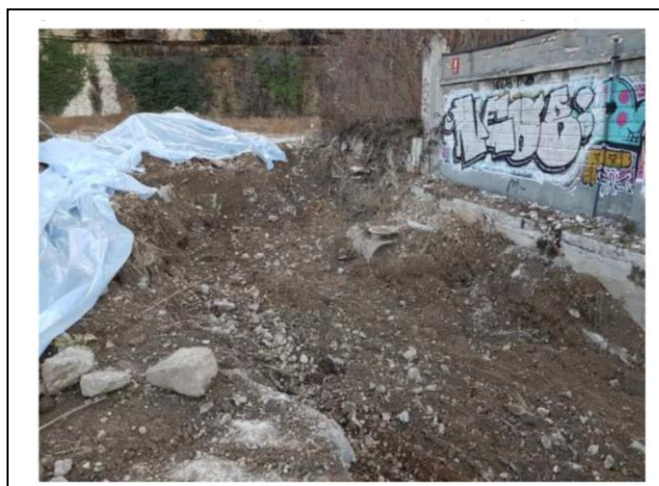
Scavo del serbatoio 2 e scavo zona serbatoio 3 non rinvenuto. Figura 8.10 della Relazione di fine lavori di bonifica ai sensi del D. Lgs. 152/06 - “Piedicastello S.p.A. Sito ex Italcementi e proprietà Piedicastello limitrofe - dott. geol. Luca Raffaelli - Settembre 2018”.

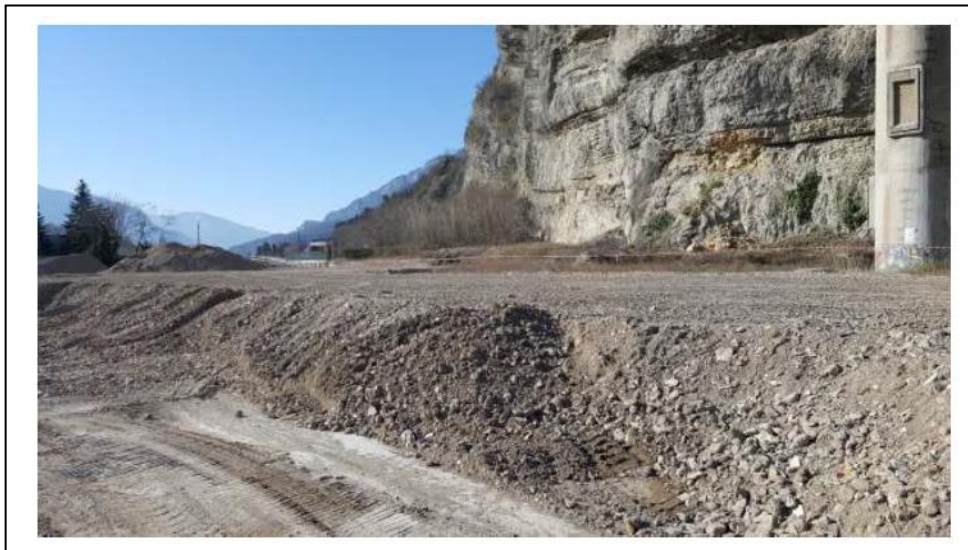
Stesura del materiale certificato di ricopertura. Figura 8.16 della Relazione di fine lavori di bonifica ai sensi del D. Lgs. 152/06 - "Piedicastello S.p.A. Sito ex Italcementi e proprietà Piedicastello limitrofe - dott. geol. Luca Raffaelli - Settembre 2018".

L'area oggetto di bonifica è stata interamente innalzata con aggregato riciclato certificato, con spessori da un minimo di 1,16 m ad un massimo di 1,97 m, interrompendo il potenziale contatto con il terreno contaminato superficiale.
