CARATTERIZZAZIONE AMBIENTALE TERRENI AREA "EX GAMBAROTTA" VIALE VERONA, 200 - TRENTO (TN)

Rev.01 17 settembre 2025

Ecoopera Società Cooperativa è stata incaricata dalla Società Strutture Srl, di effettuare una valutazione ambientale dei terreni presso l'area "Ex Gambarotta" in Viale Verona, 200 a Trento (TN).

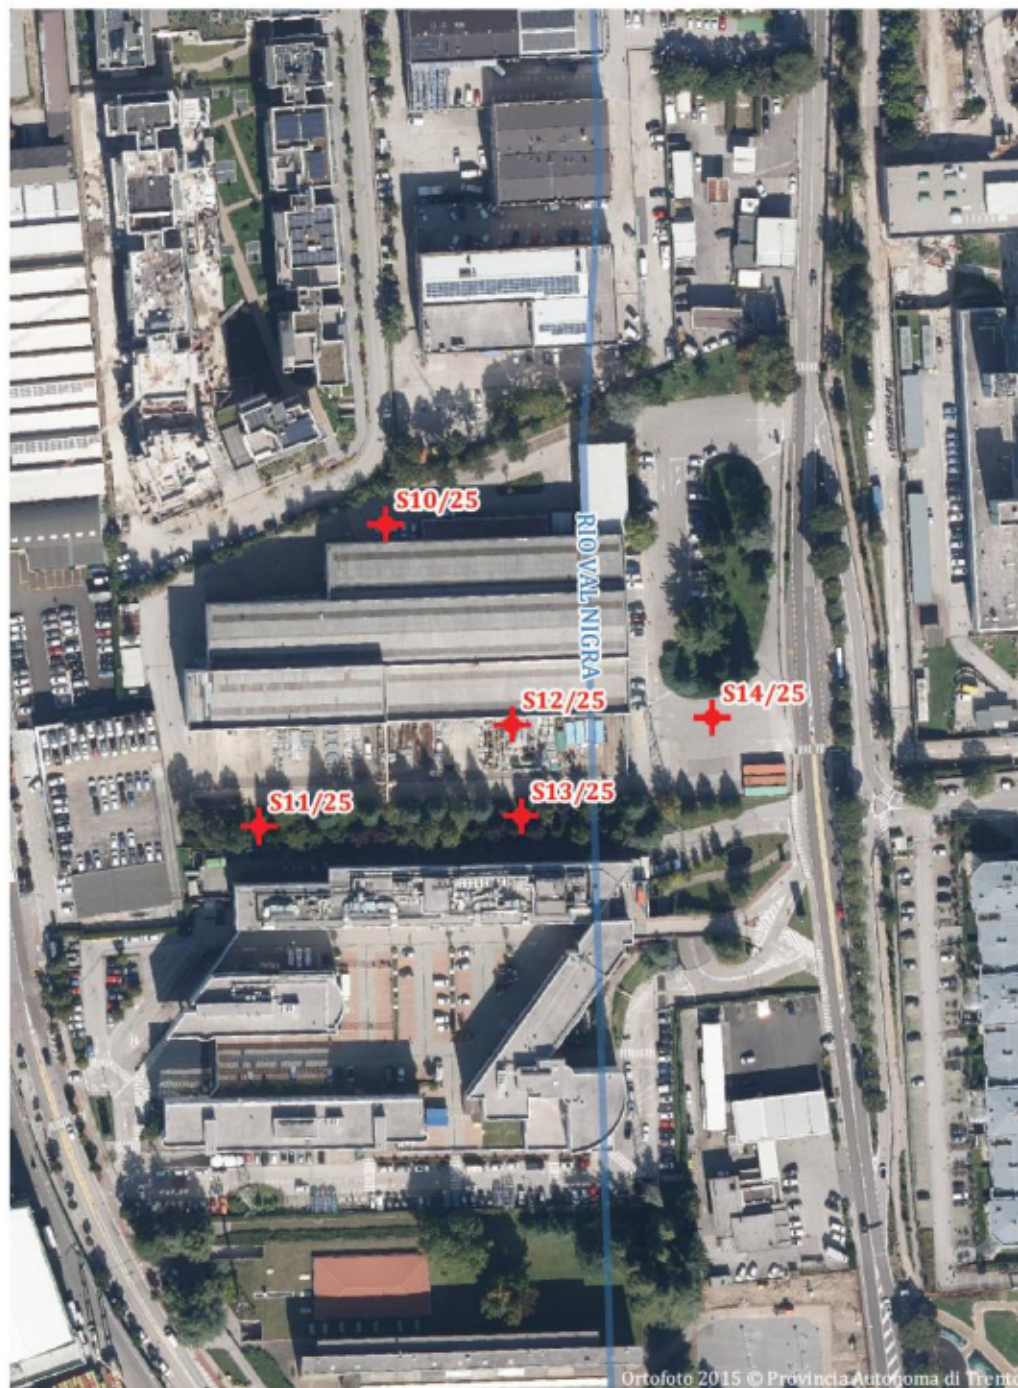
Figura 4: posizionamento dei carotaggi sulla p.ed. 5738/1 CC Trento.

Come anticipato presso l'area di indagine occupata dal complesso "Ex Gambarotta" composto da un capannone e da un edificio adibito a palazzina uffici nella porzione nord-est dell'edificio sono stati realizzati n. 5 sondaggi, per mezzo di sonda perforatrice, ciascuno spinto alla profondità di 4 m dal piano campagna. Le carote di terreno sono state posizionate ciascuna nella rispettiva cassetta catalogatrice per il campionamento. I sondaggi sono stati denominati da S10 a S14 e sono indicativamente ubicati come riportato nell'immagine seguente.

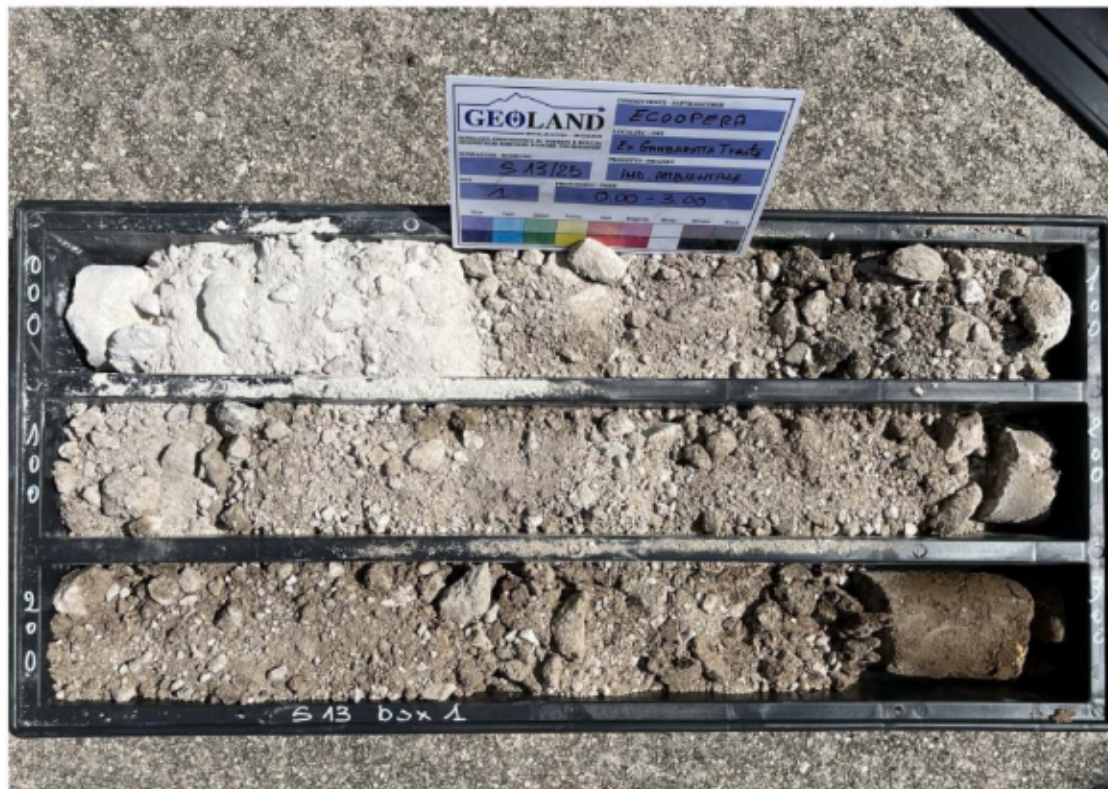
Sondaggio S13/25

Figura 8: cassetta catalogatrice del sondaggio S13/25.

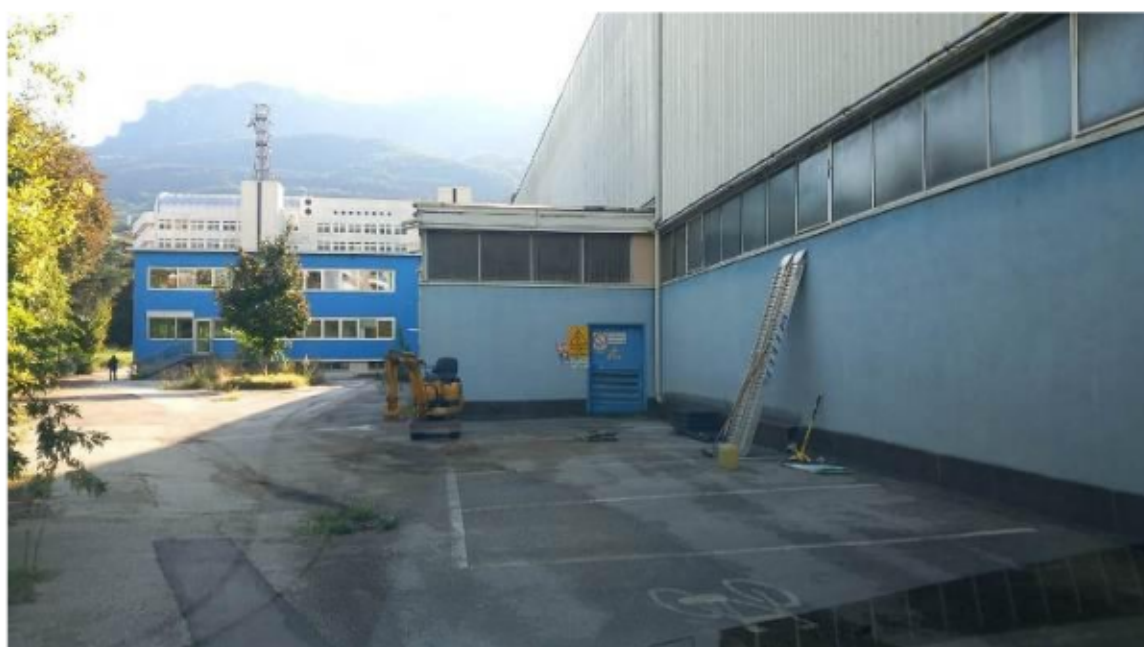
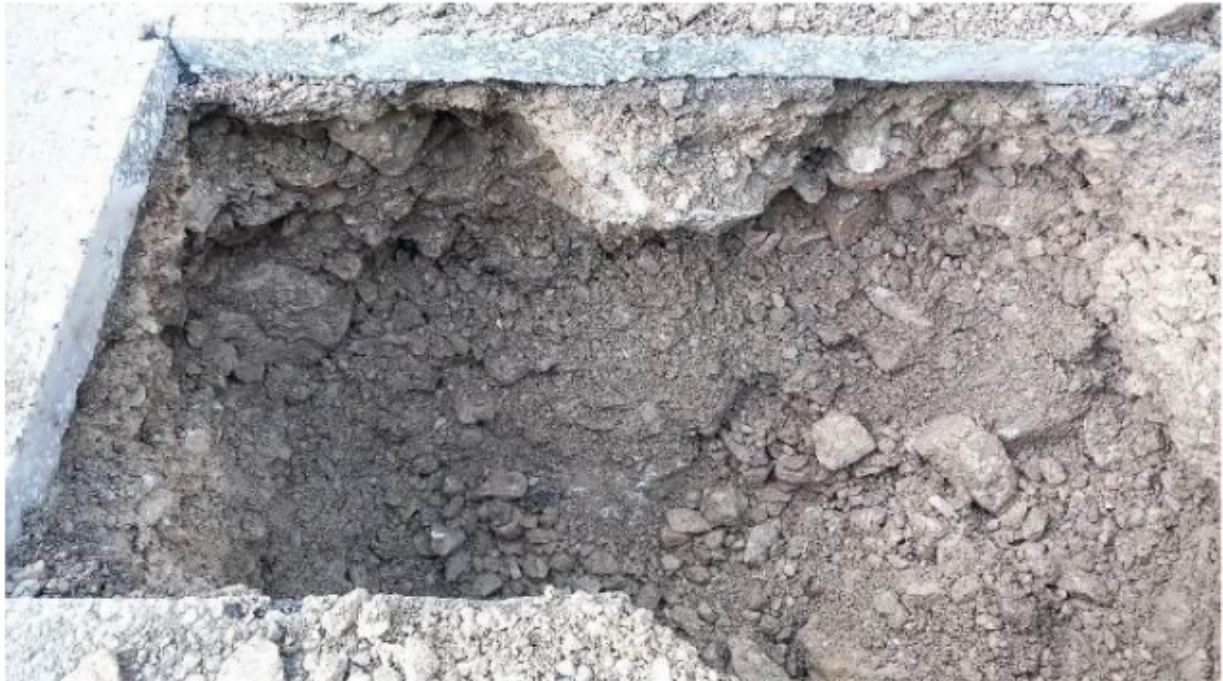
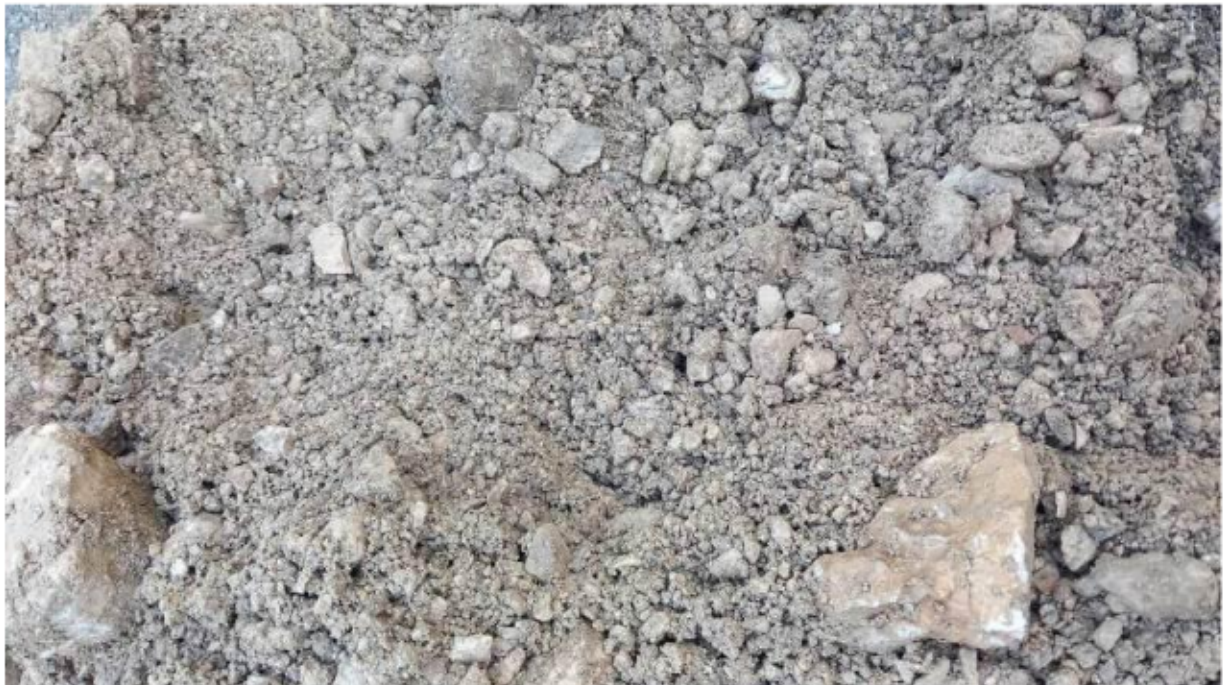
Per verificare un superamento dei limiti Colonna A del parametro HC >C12 rilevato nel campione S10 C1, su richiesta della Committenza è stato effettuato un ulteriore campionamento del terreno interessato dal supero, compreso tra -0,2 e -1,0 m di profondità dal piano campagna.

Il campionamento è stato effettuato il giorno 11 settembre 2025 utilizzando un mini escavatore.

Figure da 10 a 15: documentazione fotografica campionamento del 11/09/2025.

L'analisi del campione di verifica (RdP 25LA03116 d.d. 16/09/2025) è riportata in allegato 4 alla presente relazione ha confermato il rispetto dei limiti *allegato 5 della Parte IV Titolo V del D.Lgs 152/2006 – TAB. 1, Colonna A per i siti ad Uso verde Pubblico, Privato e Residenziale.*
