1634/17 – PATRIMONIO DEL TRENTO SPA – Pericolosità da crollo parete ex-Italcementi

3. LA PARETE ROCCIOSA

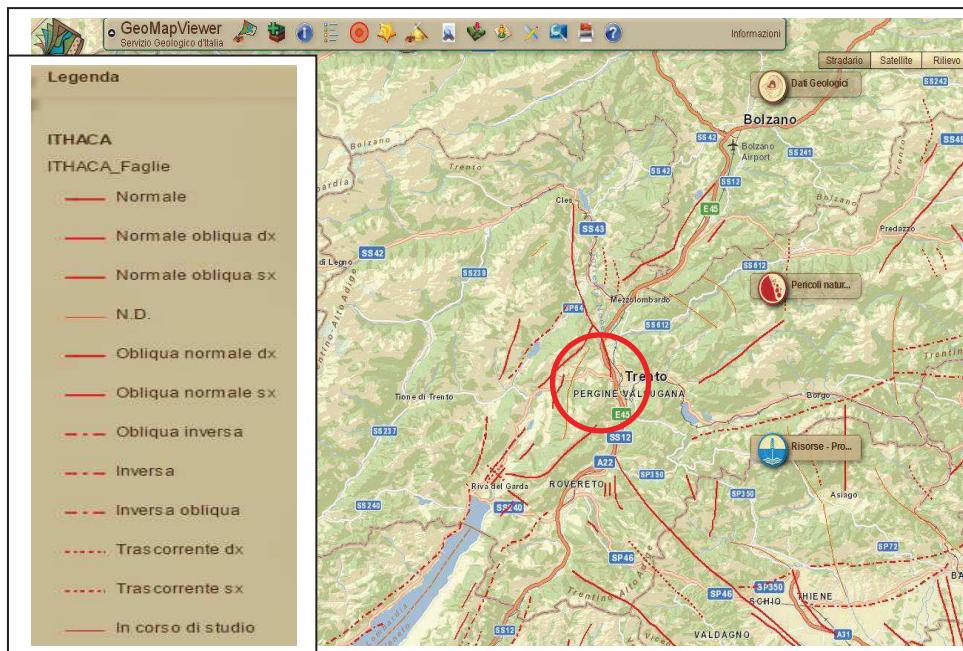
Mappa "faglie capaci" dal Progetto ITHACA (ITaly HAzard from CApable faults), dal portale del Servizio Geologico d'Italia, ISPRA: nella zona di interesse non sono segnalate faglie di questa categoria.

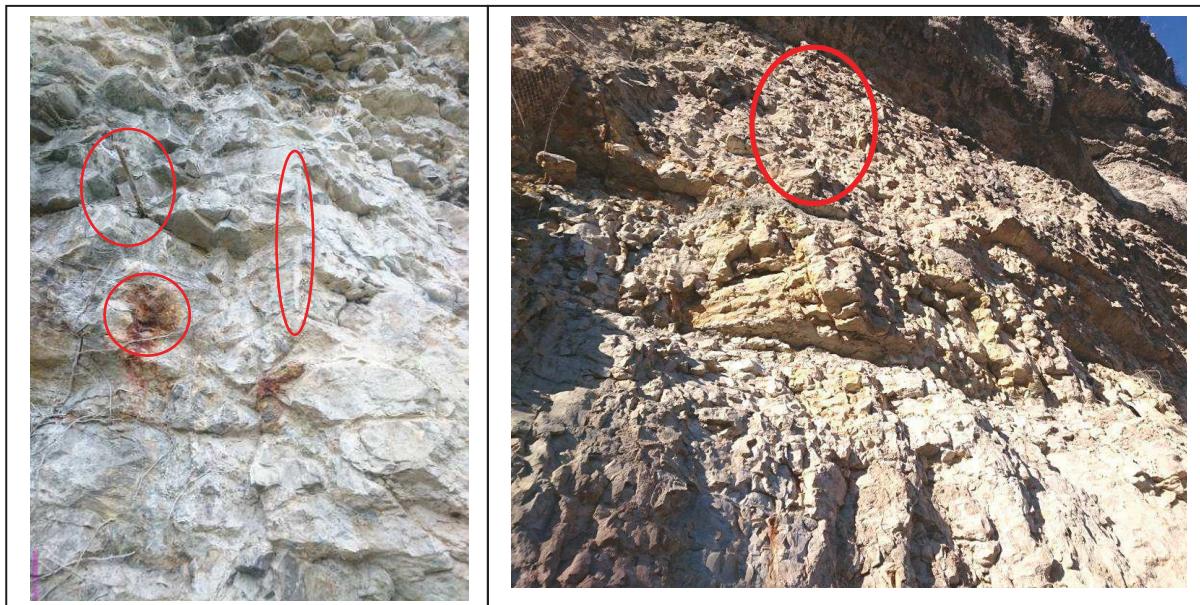
Foto precedenti: Visibili delle barre metalliche infisse nella parete ed anche i segni della perforazione di carica dell'esplosivo utilizzato per rimodellare la parete.

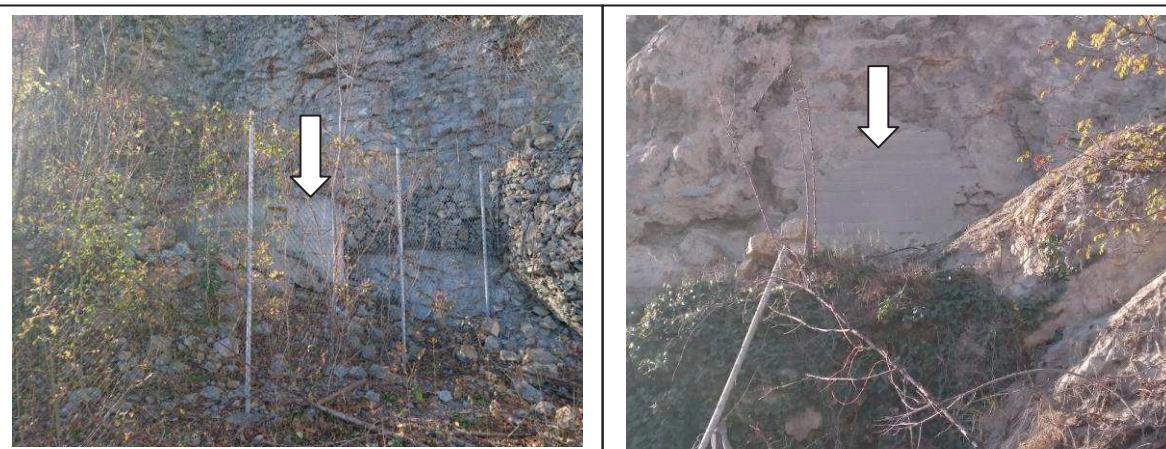
Foto sopra: Si vedono alcuni dei manufatti (muretti/barbacane) utilizzati per sostenere singoli settori decompressi a seguito del rimodellamento della parete.

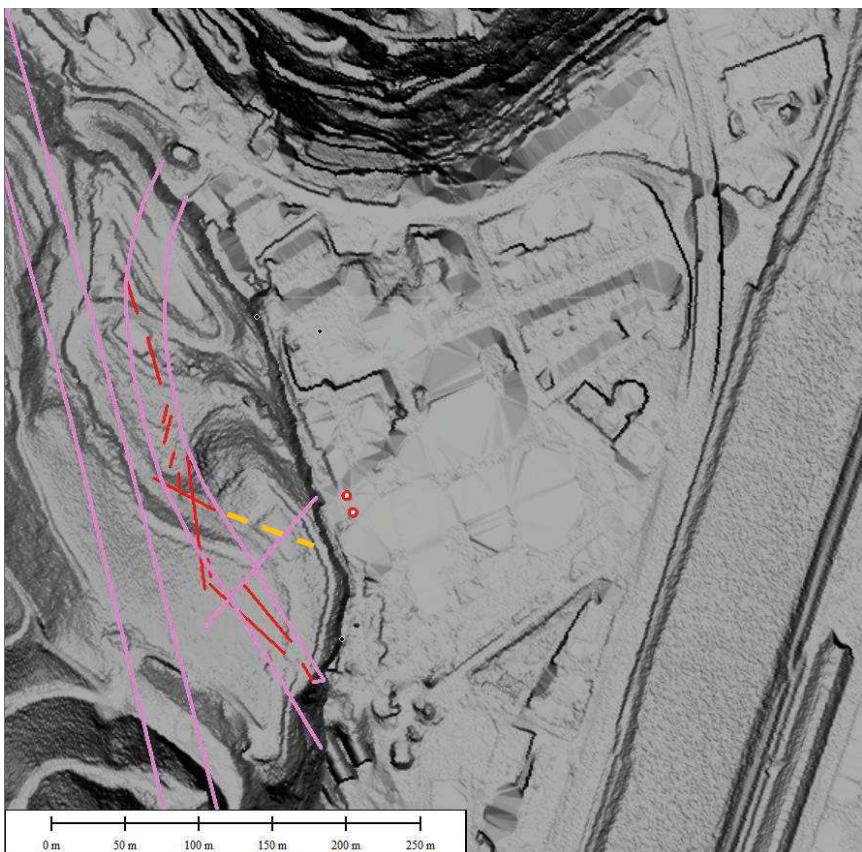
Indicate in magenta le principali gallerie che intersecano l'ammasso roccioso di interesse:

- a W passa l'autostrada (linee rette),
- al centro le gallerie della tangenziale (linee curve) con riportate, in rosso, le faglie incontrate lungo il tracciato,
- a E vi è una galleria mineraria che dall'esterno (zona delle ciminiere) si addentra per circa 110 m con direzione SW (az. 234°).

A tratteggio giallo è indicata la prosecuzione di una faglia incontrata in galleria, la cui direzione ben si accorda con una famiglia principale di giunti (dip dir. / dip imm. = 10-30/75-90), ad alta persistenza, che tagliano la parete rocciosa, la quale a sua volta è orientata sub parallelamente alle faglie scledensi (NW e NNW) incontrate dalle gallerie.

- I dati raccolti in fase di scavo delle gallerie per la tangenziale registrano la presenza di alcune faglie (linee rosse nella figura precedente) che hanno proprio l'andamento riferibile alla linea Trento – Cles (circa N-S) e, nella parte meridionale della galleria, alla direzione scledense NW- SE; a nord sono presenti pure alcune piccole lineazioni NNE-SSW.

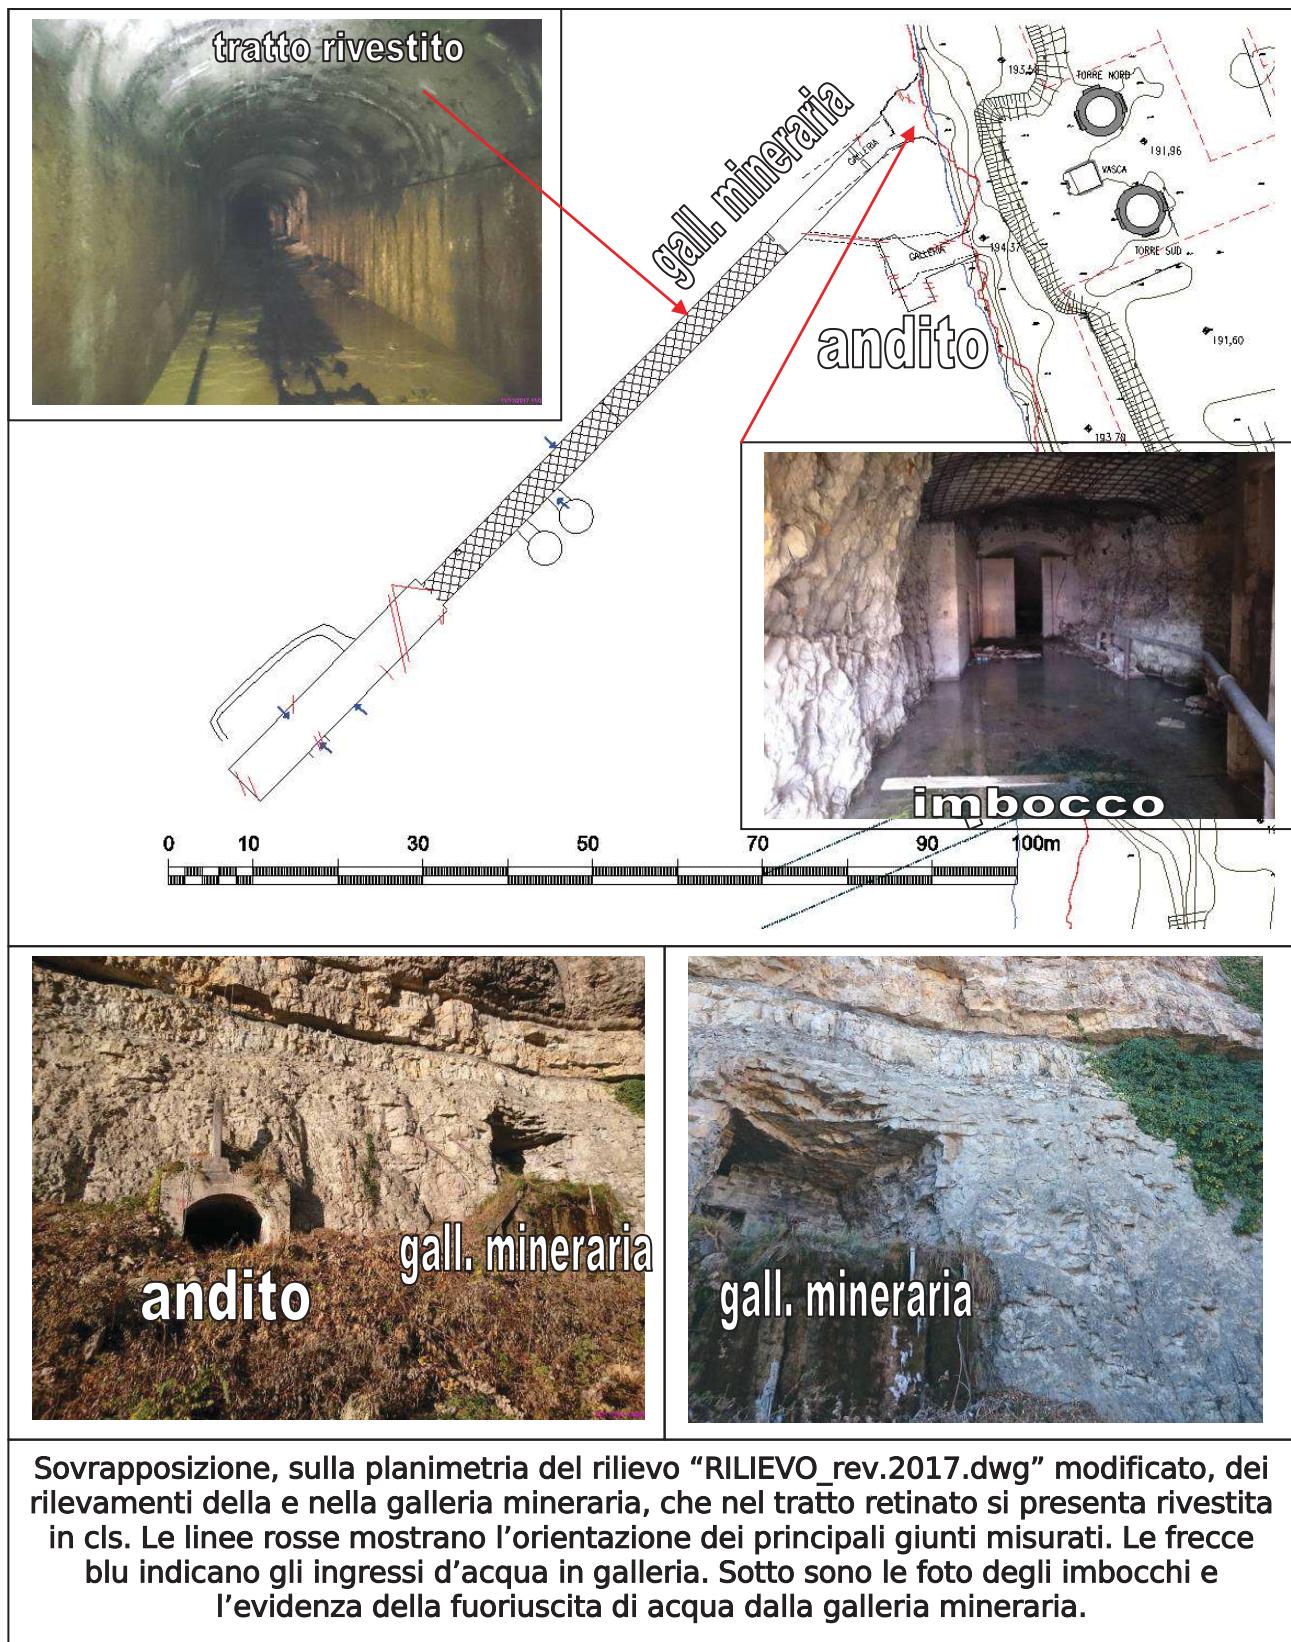
A seguire è una figura che riporta l'esito dei rilevamenti eseguiti entro alla galleria mineraria ed anche entro ad un andito parallelo, che si spinge per circa 10 m di profondità nella parete partendo circa 10 m a sud dell'imbocco della galleria principale.

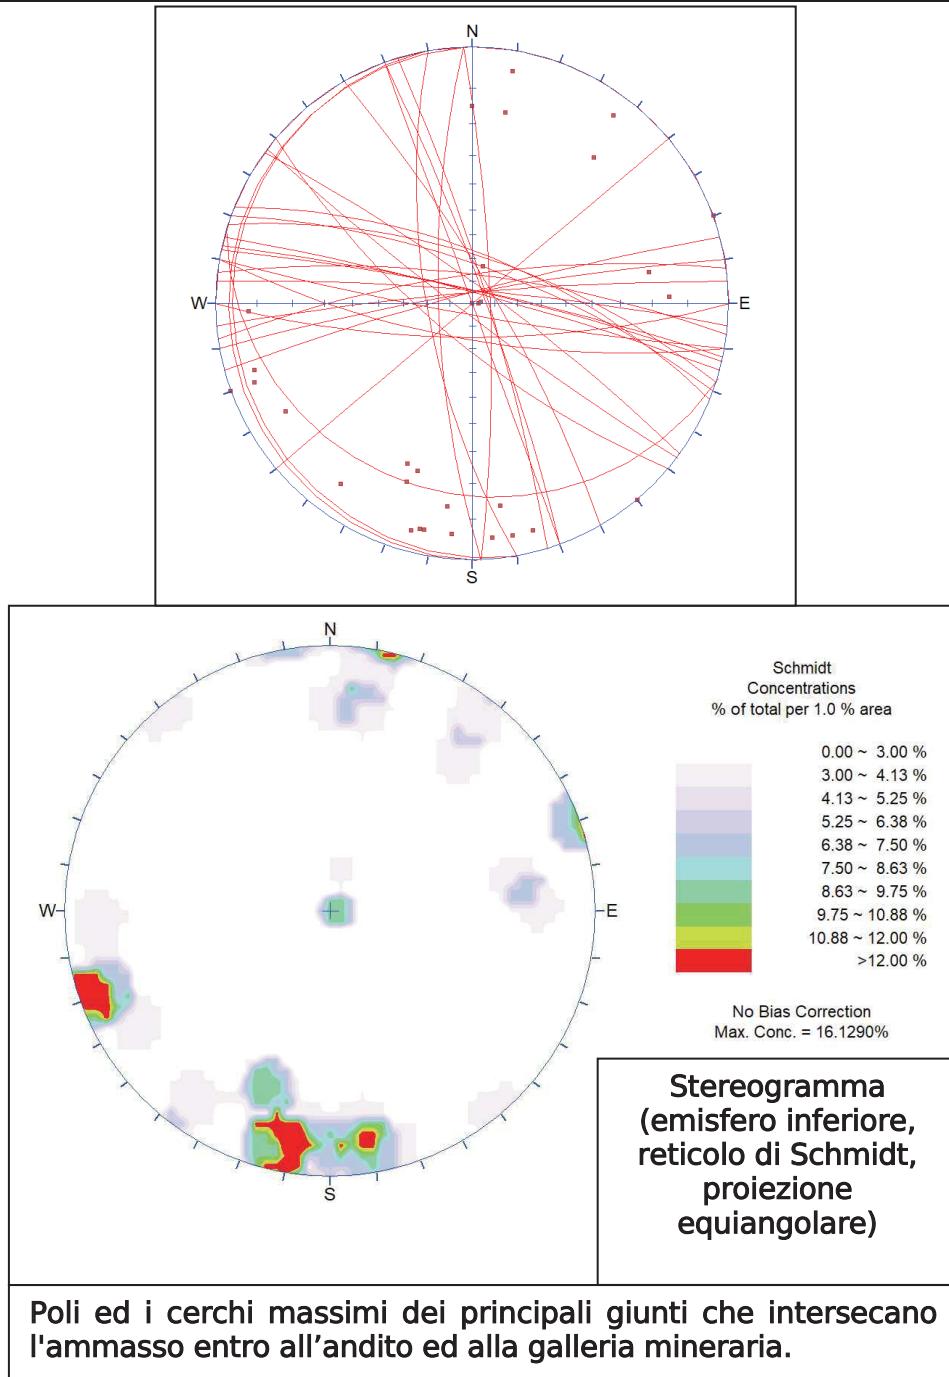
Presso l'imbocco della galleria mineraria vi sono tratti non rivestiti ed altri con spritz leggero e chiodi: si sono potute eseguire delle osservazioni geomeccaniche. Qui ben evidenti alcuni dei giunti sub paralleli alla parete, a maggior persistenza (dip dir. / dip imm. = 10-30/80-90, JCS = 80-60 MPa, JRC = 6, talora beanti, con superficie di giunto a patine alterate ed ossidate di colore rossastro, privi di circolazione idrica). Visibili anche i giunti coniugati ortogonali 170-180/80-90. Lo scavo dell'imbocco ha reso possibile l'osservazione del letto di un piano di strato con le relative strutture sin-sedimentarie, quali impronte di carico e fessurazioni pre diagenetiche.

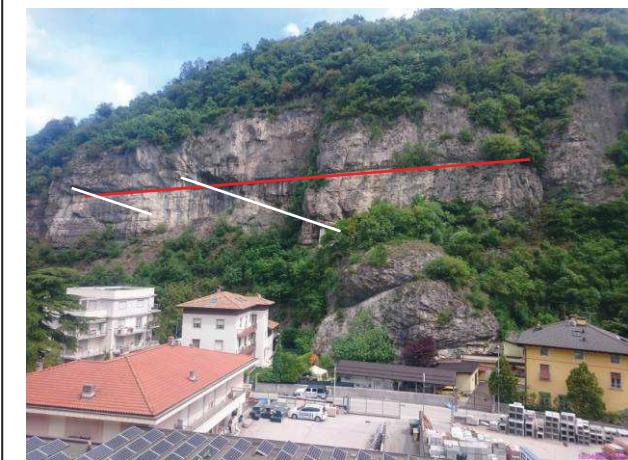
Sinistra: anche sulla parete del Doss Trento risaltano, oltre ai piani di strato evidenziati dal livello vulcanico VUB1 (rosso), giunti a basso angolo quale quello evidenziato con linea bianca ed orientato 090/15.

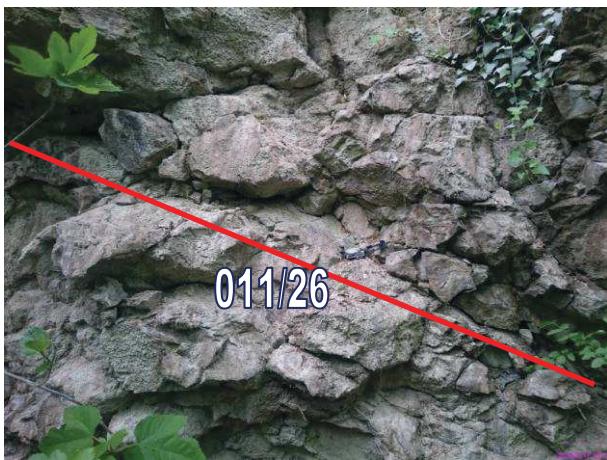
Dei giunti a basso angolo ed elevata continuità (decametrica nel sito) ne sono stati osservati due principali alla base della parete: quello sulla parte S della parete (011/26) ed uno nella parte N della stessa (da 145/27 a 130/35) che si immerge sotto la parete in corrispondenza della zona centrale. Si tratta di un giunto a grande scala, peraltro con una fascia cataclastica solamente decimetrica, la cui prosecuzione si può con facilità osservare anche sulle pareti del Doss Trento, mentre rimane meno distinguibile sulla prosecuzione della parete di interesse, anche perché, su questa, vi è dapprima un edificio e poi un piano di faglia che la movimenta.

Giunti a basso angolo rilevati alla base della parete: 011/26 e 145/27.

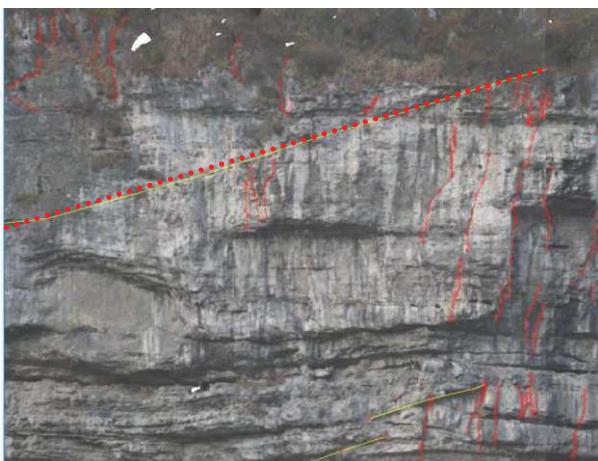
Giunto molto persistente e a basso angolo rilevato sulla parte alta della parete: 250/30.

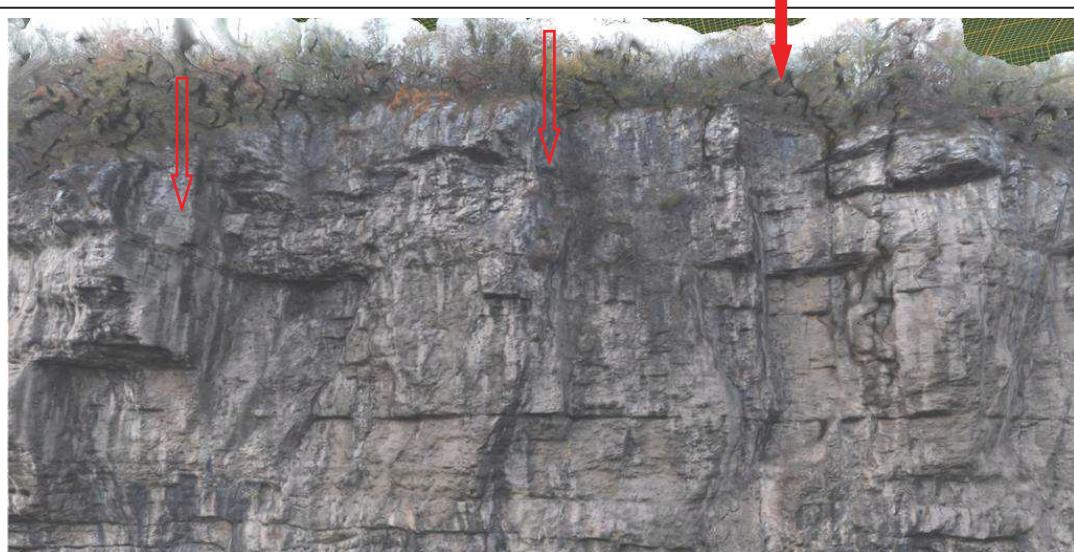
Evidente la rientranza verticale (freccia piena) della parete posta a tergo delle due ciminiere. I giunti laterali che delimitano la rientranza sono riferibili alla famiglia 175-180/80-90 e fino a vergenza invertita 355-15/85-90 che forma anche altre superfici (frecce vuote). Tale orientazione, che coincide con la Linea Trento – Roncogno, si ritiene rappresenti qui lo svincolo coniugato alla direttrice NS della continuazione meridionale della Linea Trento – Cles.

Proprio a tergo delle due ciminiere esiste una rientranza verticale (freccia piena) della parete delimitata da giunti a grande scala riferibili a questa famiglia, e che anche lateralmente (frecce vuote) formano grandi superfici.

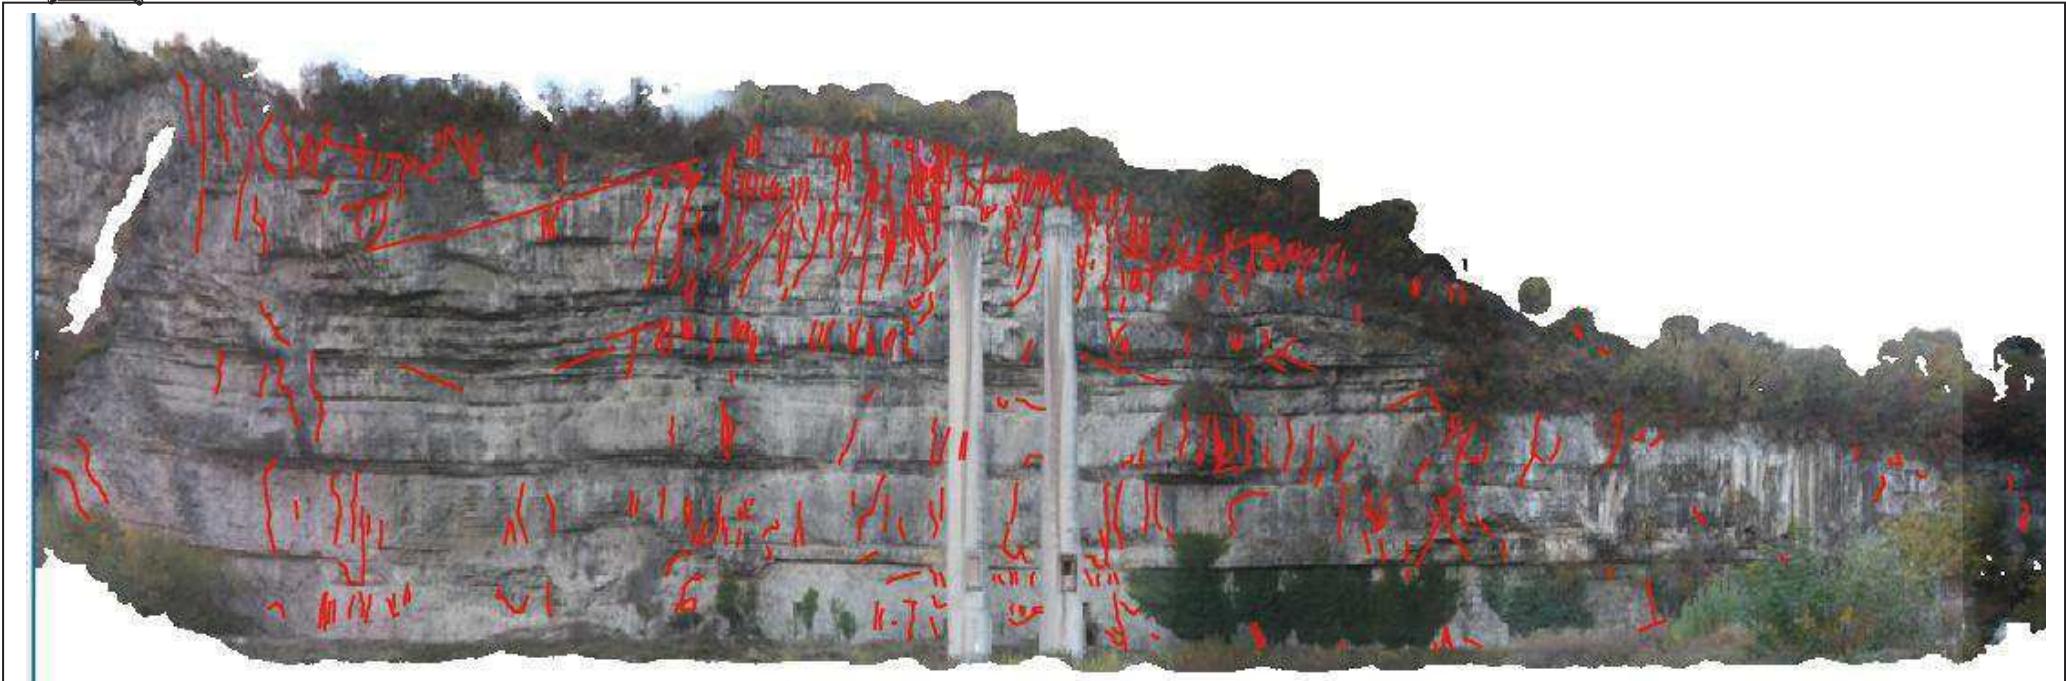
Sopra: sulla fotografia di base della fotogrammetria vengono evidenziati i giunti a maggior persistenza intersecanti la parete rocciosa. Notare che ampie plaghe di parete sono completamente ricoperte di patine calcitiche deposte dalle filtrazioni costrette a venir a giorno per la presenza dei livelli a grana fine (VUb2, ecc.), che mascherano le strutture della roccia ed anche i giunti.

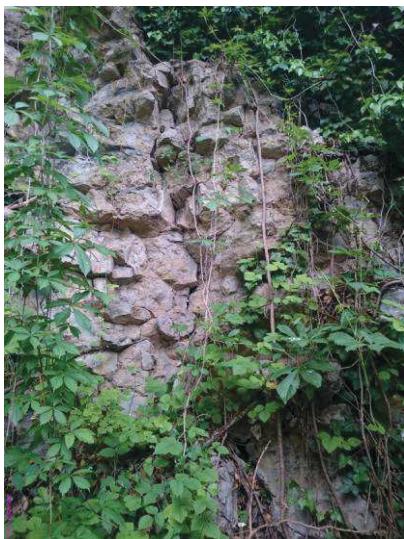
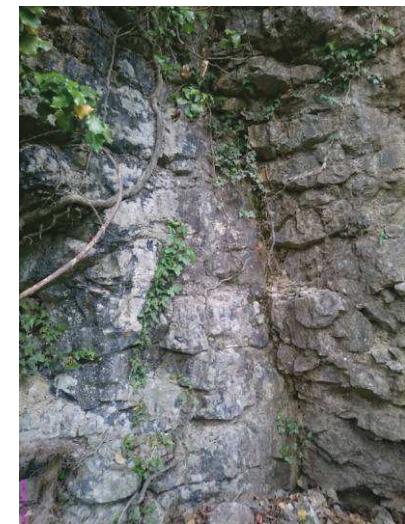
A sinistra: frattura beante 035/82 sulla parete rivolta a Sud presente presso il terrazzamento sul limite settentrionale della parete.

A destra: giunto beante 015/74 nella parte centrale della parete.

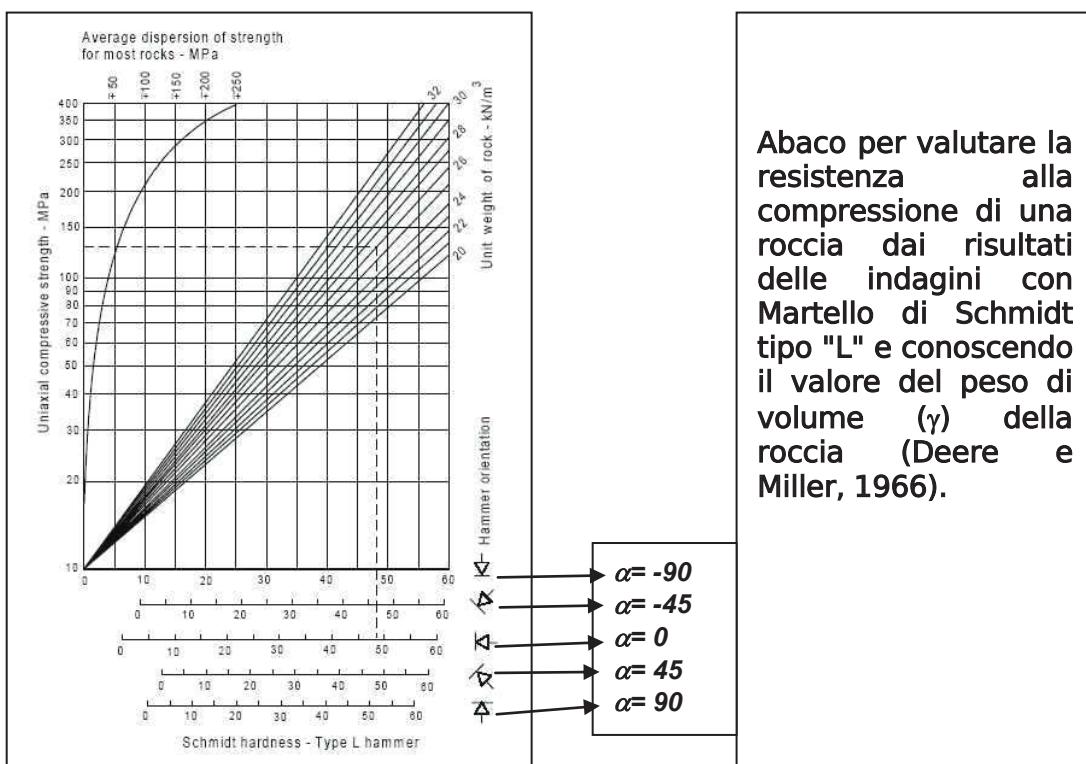
Abaco per valutare la resistenza alla compressione di una roccia dai risultati delle indagini con Martello di Schmidt tipo "L" e conoscendo il valore del peso di volume (γ) della roccia (Deere e Miller, 1966).

Si sono ottenuti valori medi attorno 90-120 MPa per i calcari della F. di Nago, mentre per la F. di Malcesine e livelli vulcano detritici i valori variano dai 50 MPa dei calcari a valori nulli per gli interstrati argillosi.

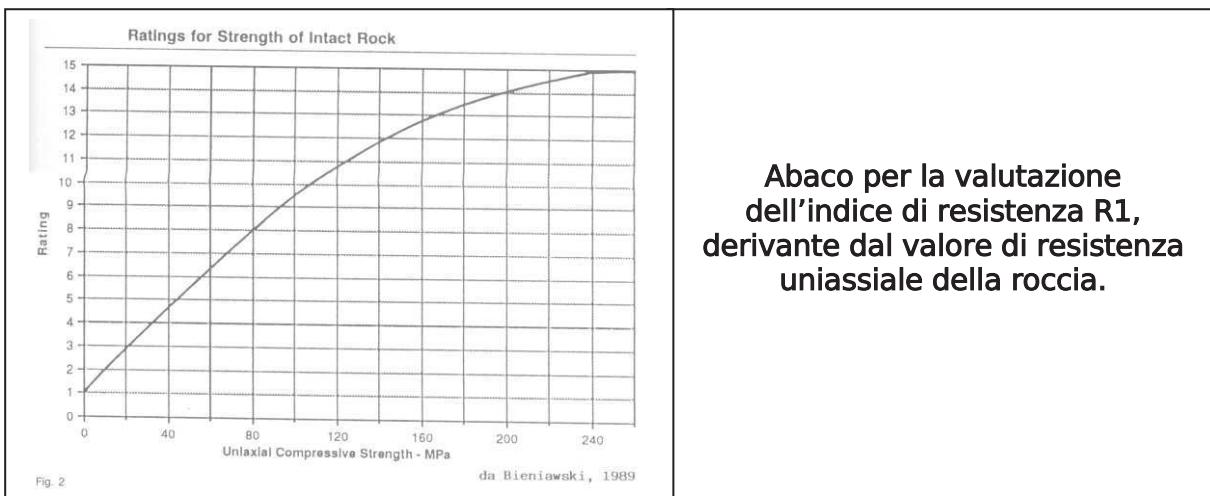
Abaco per la valutazione dell'indice di resistenza R1, derivante dal valore di resistenza uniaxiale della roccia.

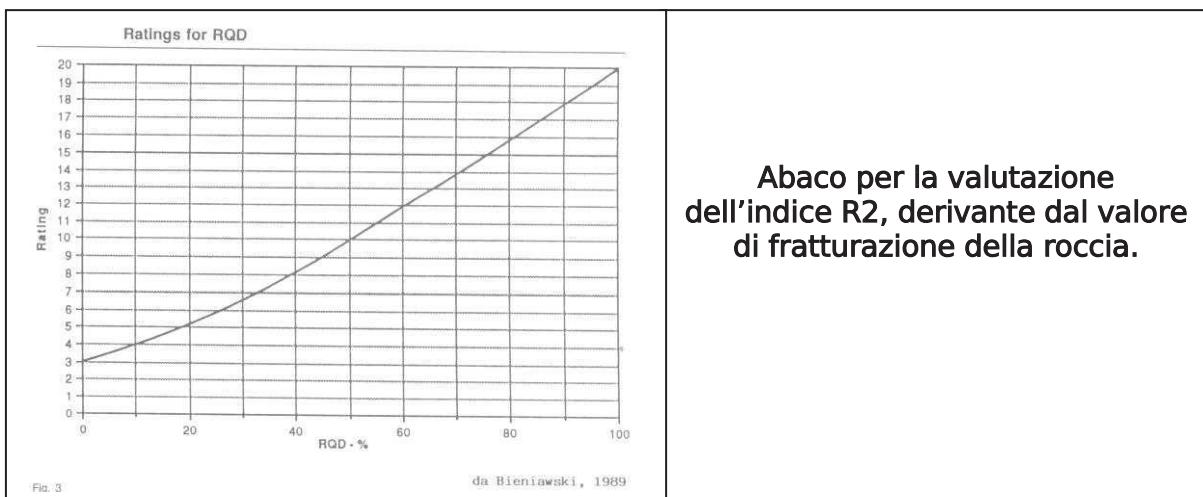
Abaco per la valutazione dell'indice R2, derivante dal valore di fratturazione della roccia.

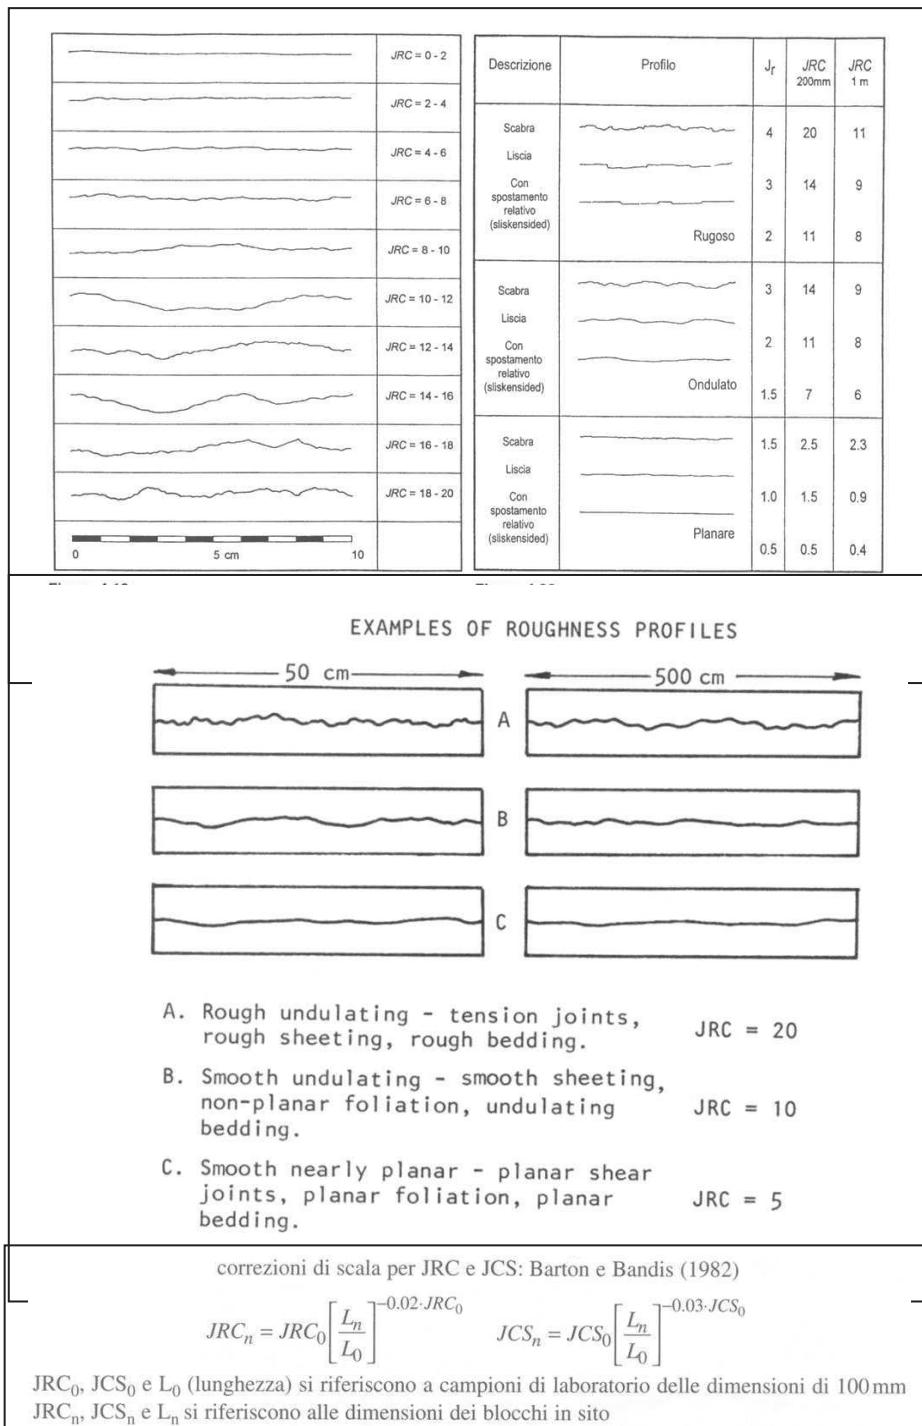
Profili di scabrezza o rugosità proposti da Barton e Choubey 1977, da Bieniawski 1976 e Hoeck e Bray 1989. Correzione numerica per effetto scala proposta da Barton e Bandis 1982.

- la rugosità o scabrezza del giunto. Questo parametro viene valutato anche con l'ausilio di profilometro, detto anche "pettine di Barton" (mod. Controls da 15 cm) e successiva comparazione con dei profili tipo messi a punto da Barton. La misurazione viene eseguita a scala decimetrica e pertanto, per passare a definire la rugosità a livello della parete in esame si applicano delle correzioni per tener conto dell'effetto scala, sia in forma numerica che comparativa.

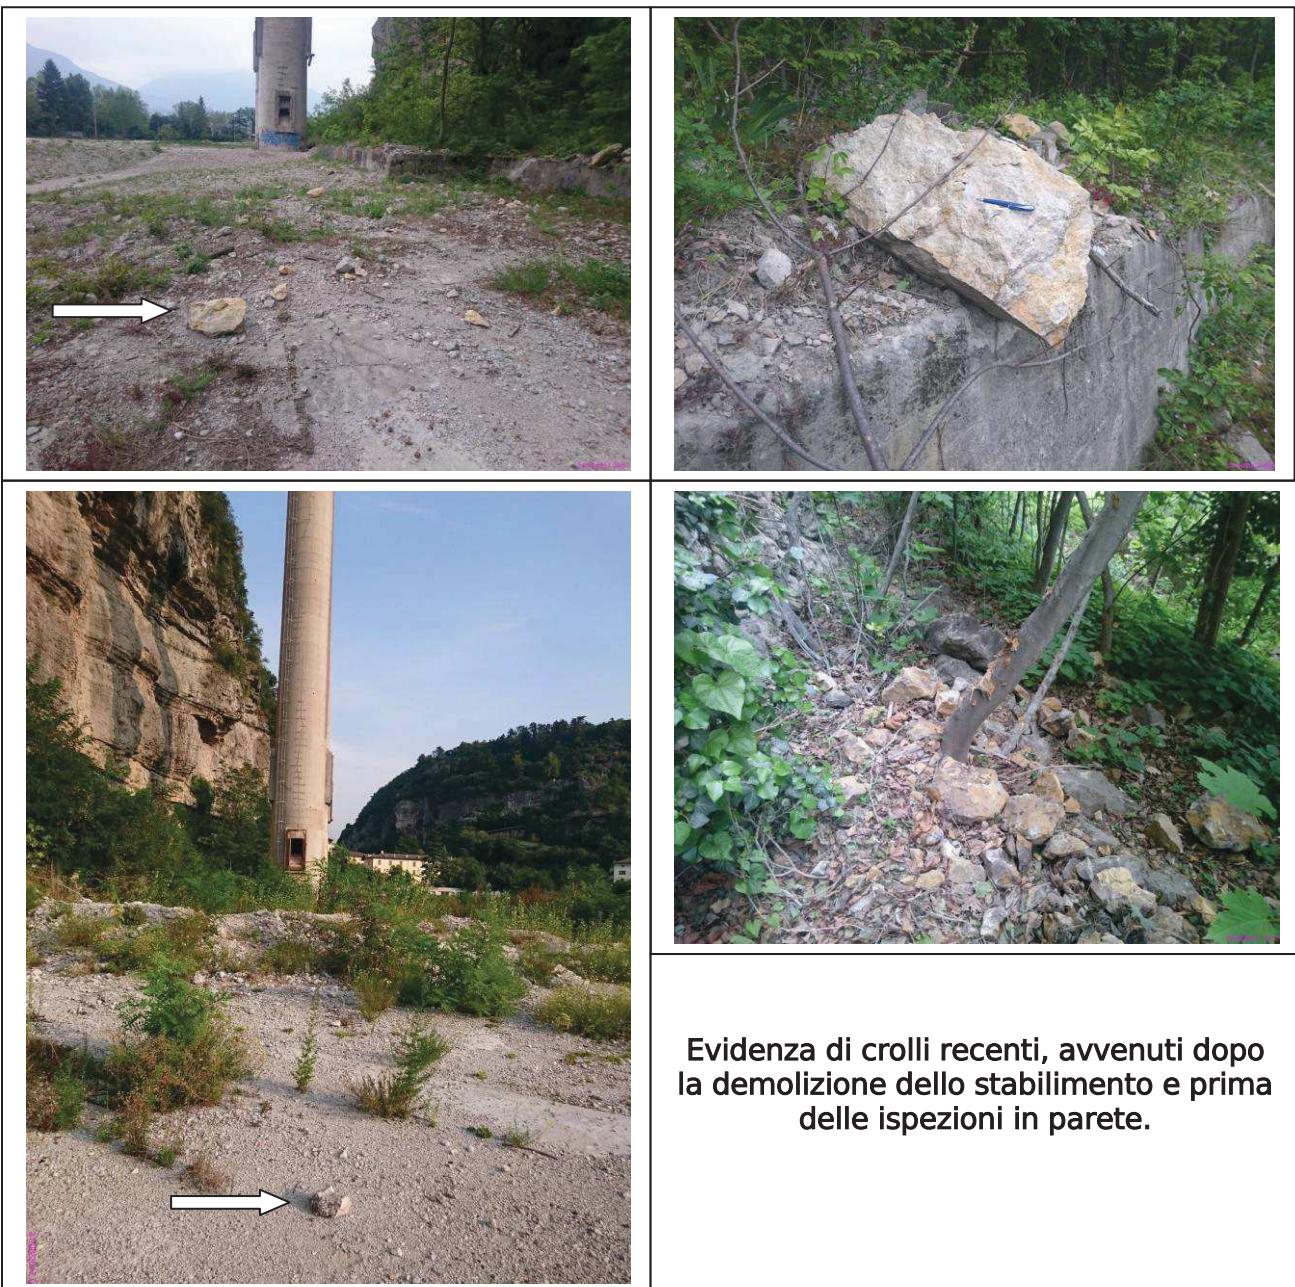
Sul piazzale basale si sono osservate evidenze, già prima che fossero iniziate le ispezioni in parete, relative alla spontanea caduta di frammenti rocciosi, evidentemente avvenuta dopo la demolizione degli edifici ex Italcementi.

Si tratta di crolli di frammenti di piccole dimensioni, pochi decimetri cubi, tali frammenti sono rotolati fino a 25 m di distanza dal piede della parete; altri crolli di dimensioni fino a circa 1 metro cubo sono presenti immediatamente alla base della parete, zona dove è più frequente il fenomeno dell'arresto dei crolli.

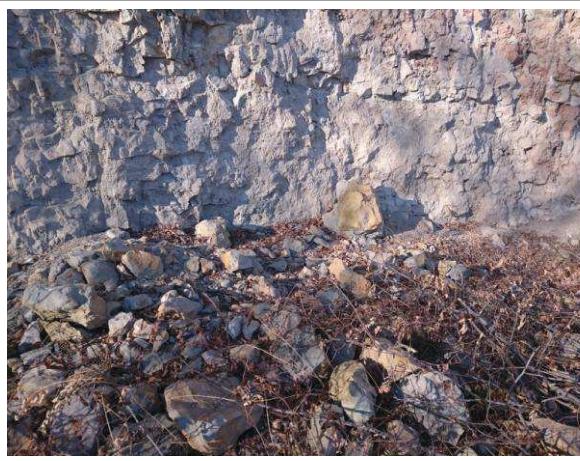
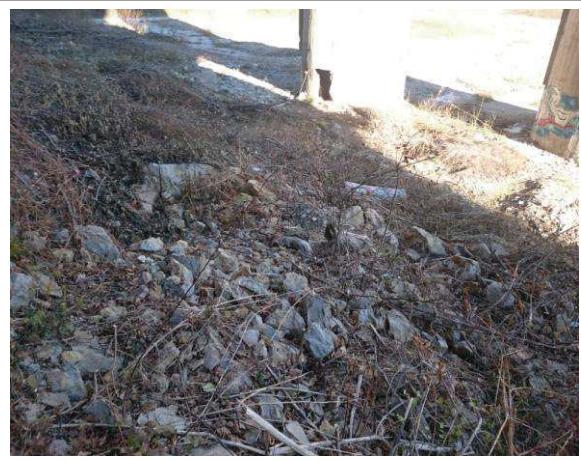
Evidenza di crolli recenti, avvenuti dopo la demolizione dello stabilimento e prima delle ispezioni in parete.

L'evidente pericolosità per crollo aveva già nel passato indotto a prendere misure mitigative, ma che risultano evidentemente oramai non adeguate.

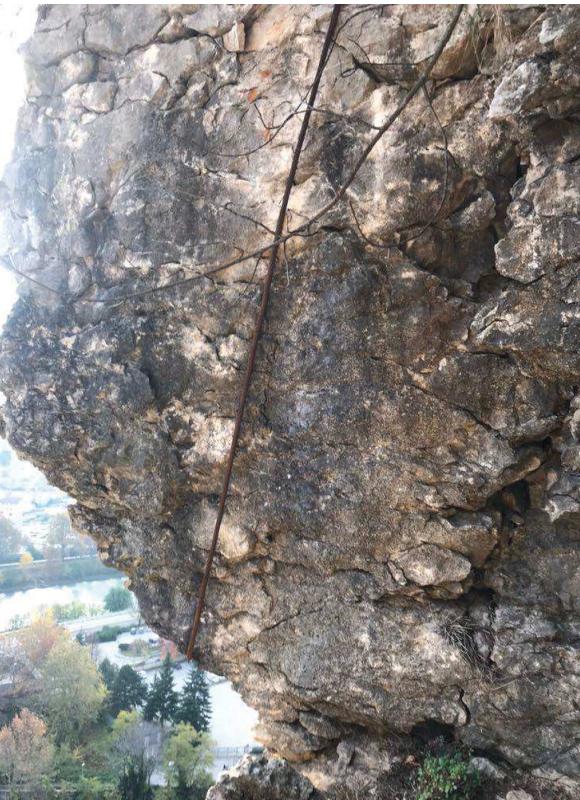
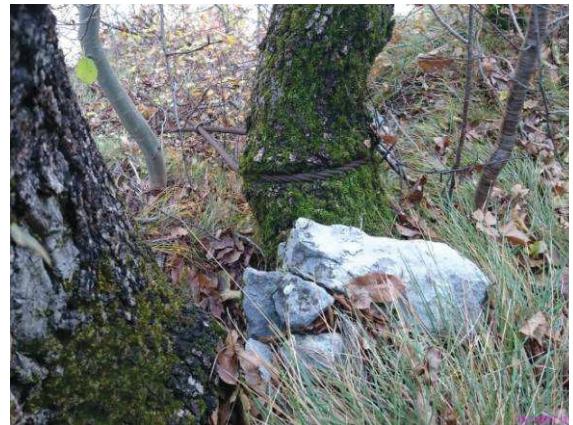
Sulla sommità della parete si sono trovate delle artigianali opere di mitigazione del rischio da crollo: a sinistra una fune di "sostegno" di una porzione fratturata; a destra un dettaglio di una fune "ancorata" ad una pianta.

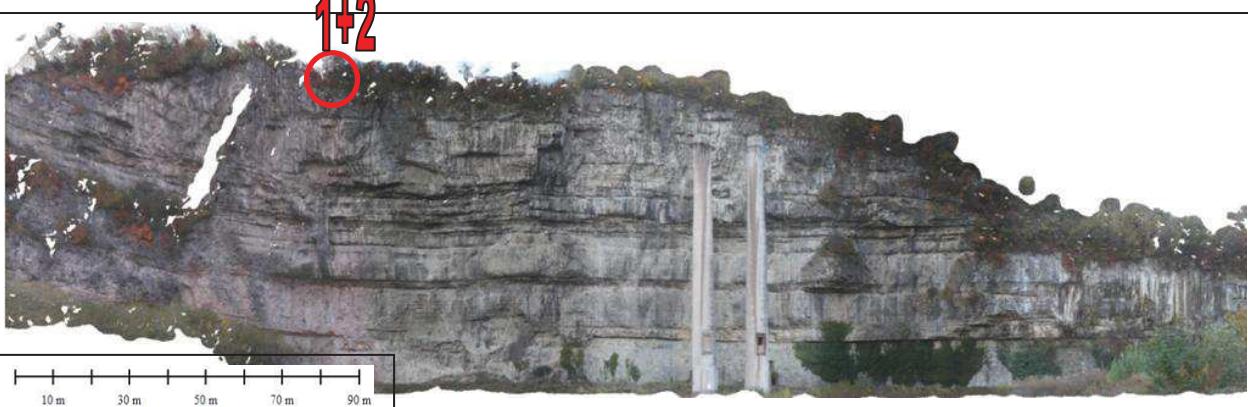
**PATRIMONIO DEL TRENTO SPA****Pericolosità geologica per crollo dalla parete ex – Italcementi a Trento****SCHEDA N°: 1 + 2****DESCRIZIONE:** lastra isolata da frattura K5 beante e labbro altra frattura K3 con massi decimetrici instabili**VOLUME TOTALE (m³): 8 m³****DIMENSIONI MASSO MAGGIORE (m): prisma 1 x 0.8 x 1.5 = 1.2 m³****NOTE:** 1+2= crollo per azione radici e gelo. Per 2 possibile anche scalzamento del piede per erosione**UBICAZIONE SU FOTO**

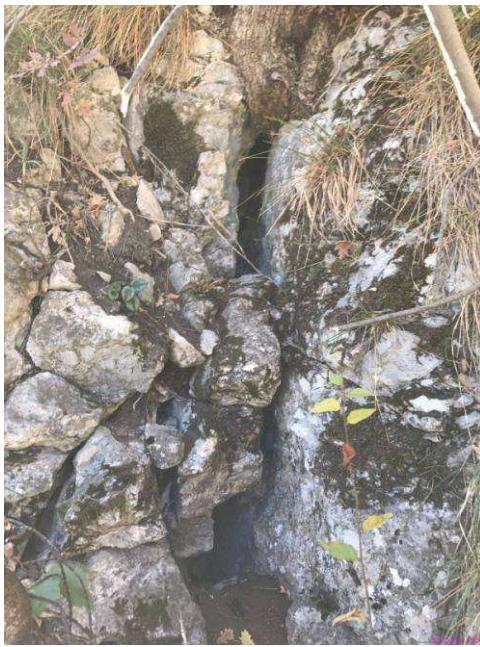
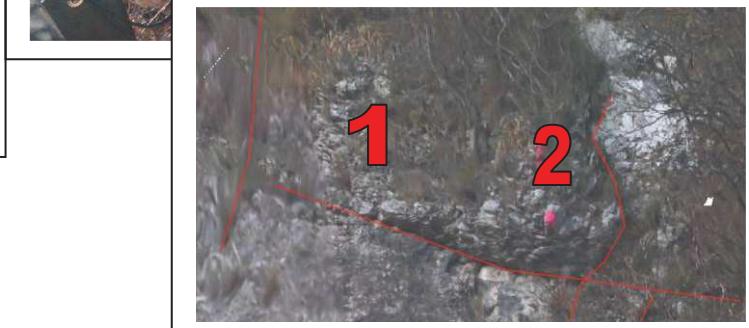
**PORZIONE INSTABILE: VISTA DI DETTAGLIO**

**PATRIMONIO DEL TRENTINO SPA****Pericolosità geologica per crollo dalla parete ex – Italcementi a Trento****SCHEDA N°: 3****DESCRIZIONE:** prisma individuato da K2 + K3 scollegato da frattura sub parallela parete K1 e con piede scalzato da SS**VOLUME TOTALE (m³): 30 m³****DIMENSIONI MASSO MAGGIORE (m): prisma 2 x 1 x 2 = 4 m³****NOTE:** crollo per azione radici e per gelività**UBICAZIONE SU FOTO**

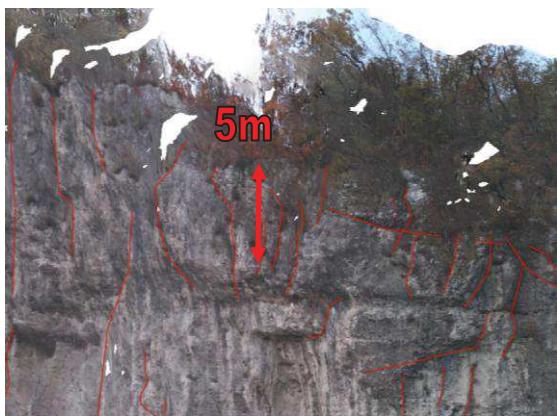
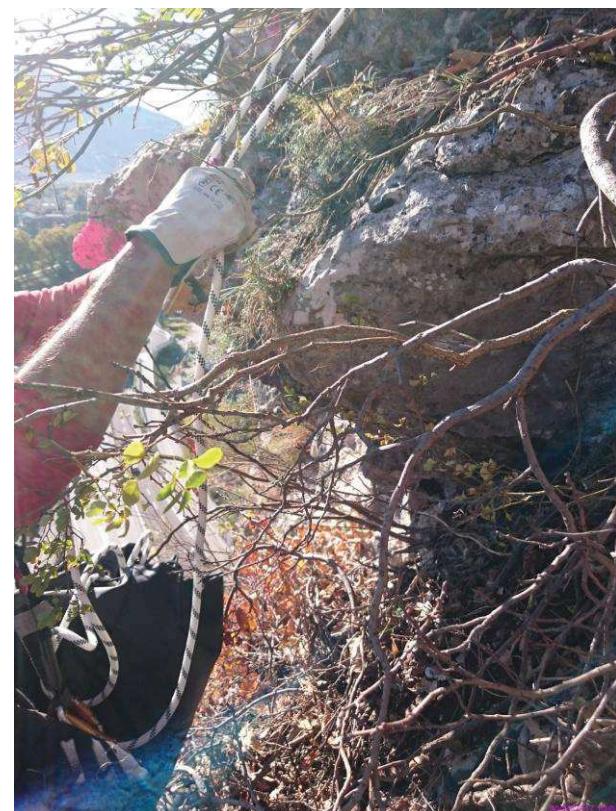
**PORZIONE INSTABILE: VISTA DI DETTAGLIO**

**PATRIMONIO DEL TRENTINO SPA****Pericolosità geologica per crollo dalla parete ex – Italcementi a Trento****SCHEDA N°: 4****DESCRIZIONE:** lastra isolata da frattura K5 sub parallela alla parete**VOLUME TOTALE (m³): 2 m³****DIMENSIONI MASSO MAGGIORE (m): prisma 1,5 x 0,4 x 1 = 0,6 m³****NOTE:** crollo per azione gelo**UBICAZIONE SU FOTO**

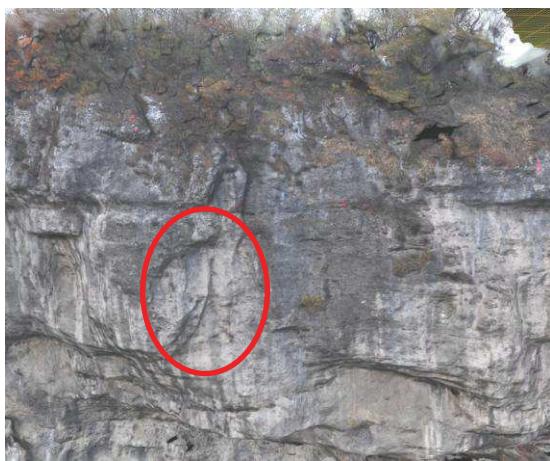
**PORZIONE INSTABILE: VISTA DI DETTAGLIO**

**PATRIMONIO DEL TRENTO SPA****Pericolosità geologica per crollo dalla parete ex – Italcementi a Trento****SCHEDA N°: 5****DESCRIZIONE:** serie di massi calcarei scalzati da erosione ed appoggiati su cengia SS**VOLUME TOTALE (m³): 3 m³****DIMENSIONI MASSO MAGGIORE (m): prisma 1 x 0.5 x 0.8 = 0.4 m³****NOTE:** crollo per erosione piede**UBICAZIONE SU FOTO**

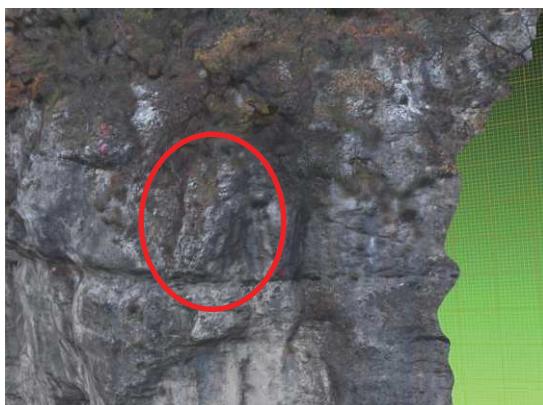
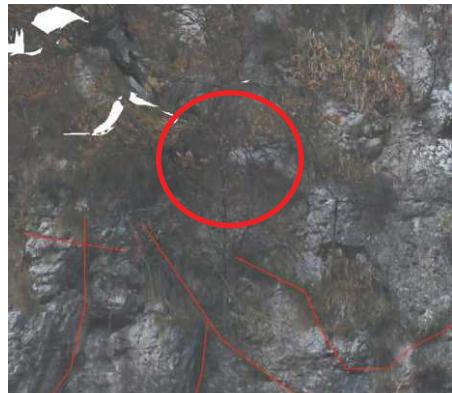
**PORZIONE INSTABILE: VISTA DI DETTAGLIO**

**PATRIMONIO DEL TRENTINO SPA****Pericolosità geologica per crollo dalla parete ex – Italcementi a Trento****SCHEDA N°: 7****DESCRIZIONE:** prisma isolato da frattura beante K1 di anche 10 cm, riempita da terriccio e con radici: base attualmente compatta ma con evidenze di degrado in atto**VOLUME TOTALE (m³): 40 m³****DIMENSIONI MASSO MAGGIORE (m): 2 x 2.5 x 3 = 15 m³****NOTE:** crollo per azione radici e gelo in dipendenza del progredire della disaggregazione ed alterazione del piede**UBICAZIONE SU FOTO**

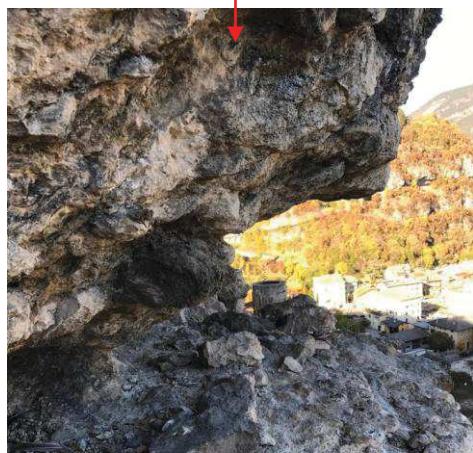
**PORZIONE INSTABILE: VISTA DI DETTAGLIO**

**PATRIMONIO DEL TRENTINO SPA****Pericolosità geologica per crollo dalla parete ex – Italcementi a Trento****SCHEDA N°: 8****DESCRIZIONE:** placca detensionata K1 + K4 ed isolata da fratture K5 sub parallele alla parete**VOLUME TOTALE (m³): 9 m³****DIMENSIONI MASSO MAGGIORE (m): prisma 1.8 x 0.6 x 1 = 1 m³****NOTE:** crollo per azione gelività**UBICAZIONE SU FOTO**

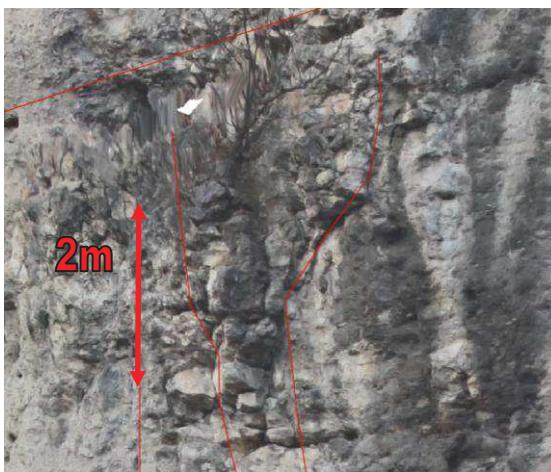
**PORZIONE INSTABILE: VISTA DI DETTAGLIO**

PATRIMONIO DEL TRENTINO SPA Pericolosità geologica per crollo dalla parete ex – Italcementi a Trento	
SCHEDA N°: 9	
DESCRIZIONE:	serie di massi facenti parte di uno strato calcareo ed ora scalzati da erosione ed appoggiati su cengia SS di un livello marnoso friabile
VOLUME TOTALE (m ³):	2.5 m ³
DIMENSIONI MASSO MAGGIORE (m):	lastra 2 x 0.8 x 0.5 = 0.8 m ³
NOTE:	crollo per erosione base appoggio
UBICAZIONE SU FOTO

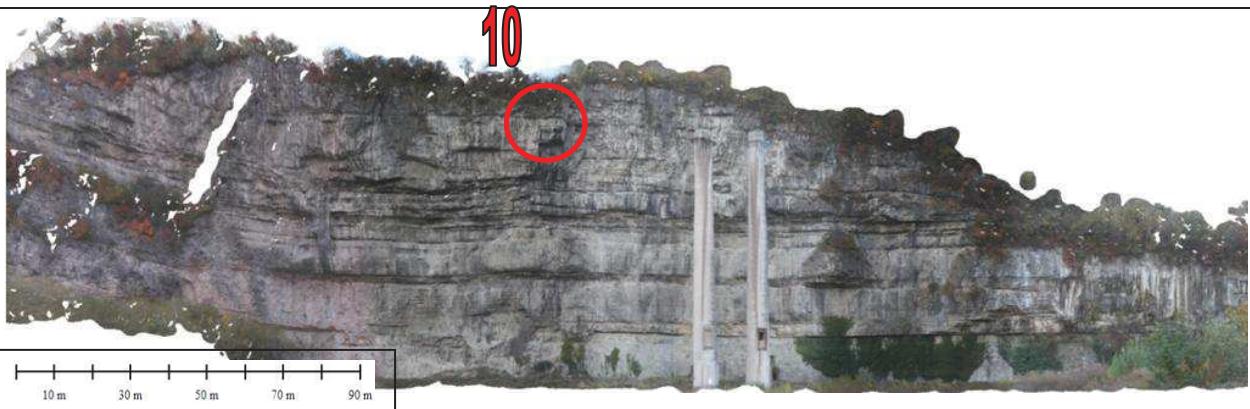
**PATRIMONIO DEL TRENTINO SPA****Pericolosità geologica per crollo dalla parete ex – Italcementi a Trento****SCHEDA N°: 10****DESCRIZIONE:** diedro isolato da K1, molto aggettante, intersecato da fratture passanti K3 + K5, sub parallele a parete e con parziale riempimento di terriccio**VOLUME TOTALE (m³): 20 m³****DIMENSIONI MASSO MAGGIORE (m): prisma 2.5 x 1 x 1.6 = 3.8 m³****NOTE:** crollo per semplice azione gravità e/o per azione radici e gelo.**UBICAZIONE SU FOTO**

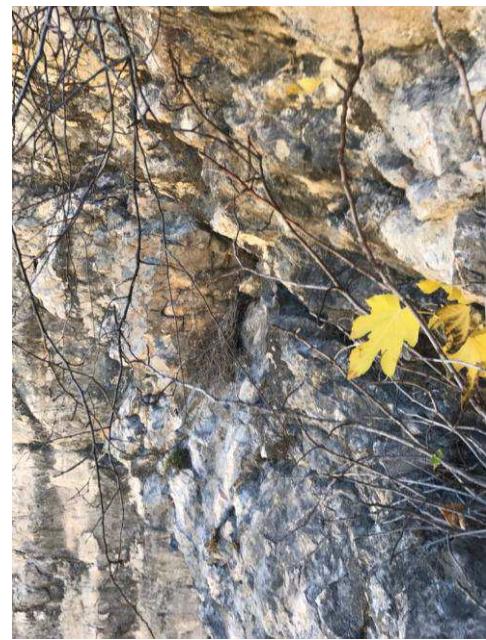
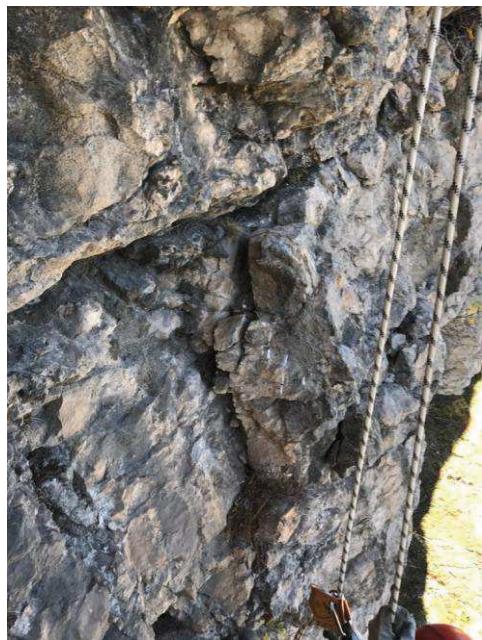
**PORZIONE INSTABILE: VISTA DI DETTAGLIO**

**PATRIMONIO DEL TRENTINO SPA****Pericolosità geologica per crollo dalla parete ex – Italcementi a Trento****SCHEDA N°: 12****DESCRIZIONE:** massi scalzati da erosione del piede ed interessati da fratturazioni K1 + K2, ortogonali a parete. Un masso appoggiato a cengia SS in erosione**VOLUME TOTALE (m³): 15 m³****DIMENSIONI MASSO MAGGIORE (m): prisma 1.5 x 1 x 1.8 = 2.7 m³****NOTE:** crollo per gravità e per erosione appoggio**UBICAZIONE SU FOTO**
