1634/17 – PATRIMONIO DEL TRENTO SPA – Pericolosità da crollo parete ex-Italcementi

3. LA PARETE ROCCIOSA

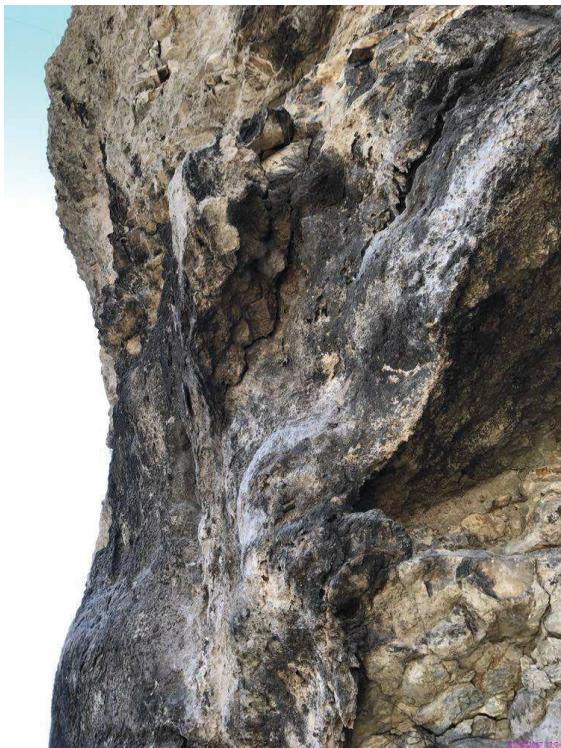
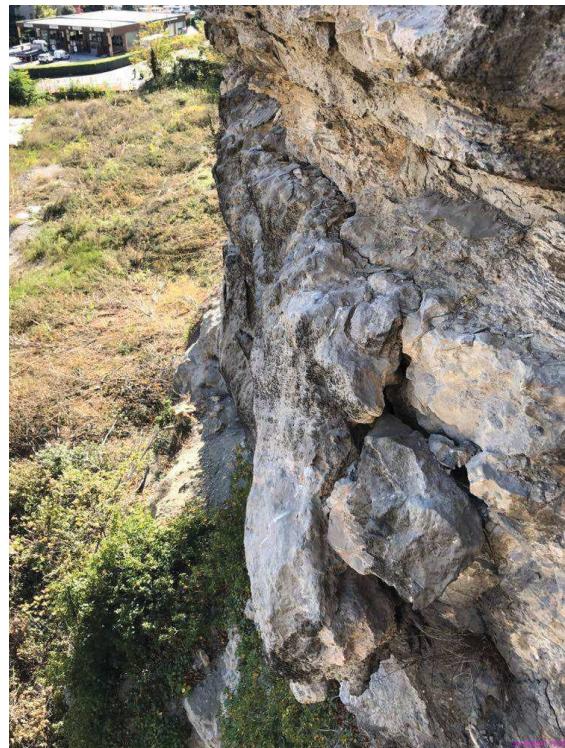
PORZIONE INSTABILE: VISTA DI DETTAGLIO

**PATRIMONIO DEL TRENTINO SPA****Pericolosità geologica per crollo dalla parete ex – Italcementi a Trento****SCHEDA N°: 15****DESCRIZIONE:** lastra aggettante, lateralmente isolata da fratture K1 ortogonali a parete e con fratture correnti fino al piede scalzato da SS**VOLUME TOTALE (m³):** 3.5 m³**DIMENSIONI MASSO MAGGIORE (m):** prisma 2 x 1.5 x 0.9 = 2.7 m³**NOTE:** crollo per gelività e alterazione con decompressione delle fratture**UBICAZIONE SU FOTO**

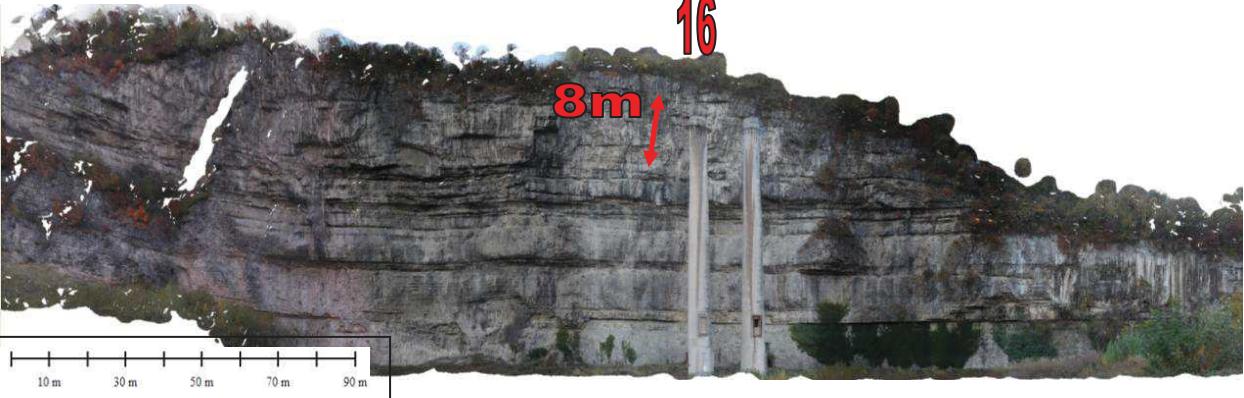
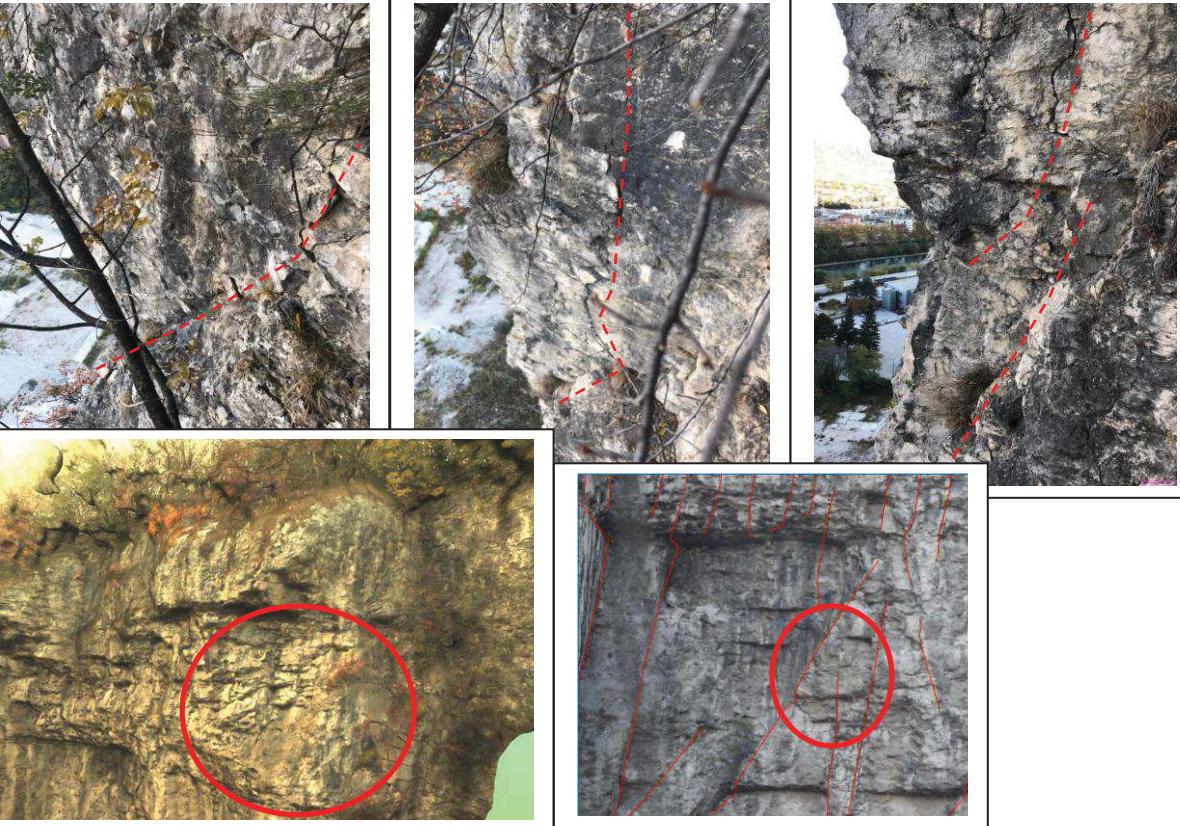
PATRIMONIO DEL TRENTO SPA Pericolosità geologica per crollo dalla parete ex – Italcementi a Trento	
SCHEDA N°: 16	
DESCRIZIONE:	Instabilità diffusa di un'ampia placca a pareti K1, fessurata su più piani K3 disposti parallelamente a parete, anche con singoli blocchi pericolanti per presenza frattura K4
VOLUME TOTALE (m³):	40 m³
DIMENSIONI MASSO MAGGIORE (m):	prisma 2.3 x 1.1 x 2.4 = 6 m³
NOTE:	crollo per gravità e gelività
UBICAZIONE SU FOTO

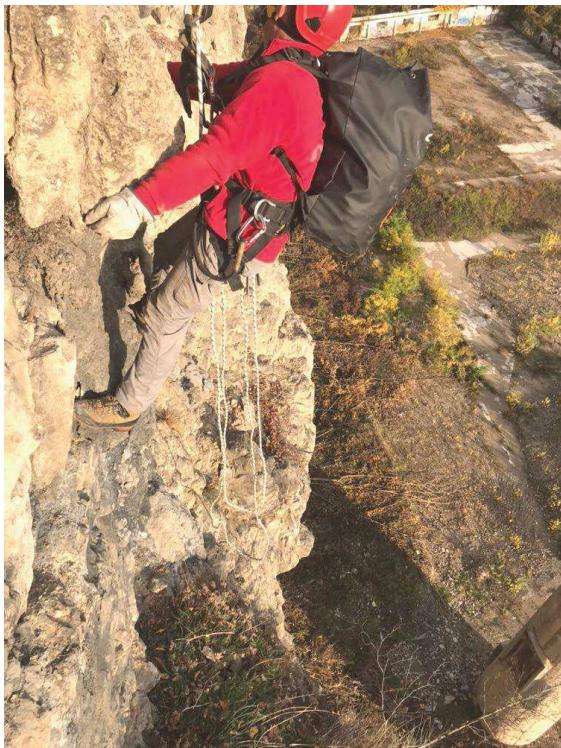
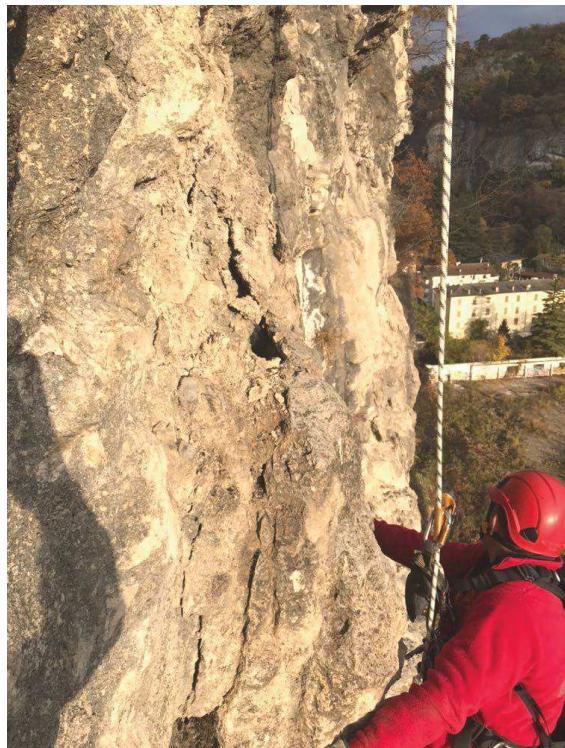
PORZIONE INSTABILE: VISTA DI DETTAGLIO

**PATRIMONIO DEL TRENTINO SPA****Pericolosità geologica per crollo dalla parete ex – Italcementi a Trento****SCHEDA N°: 19****DESCRIZIONE:** Piastra di concrezioni calcitiche, separate da parete da fratture beanti K1 + K5**VOLUME TOTALE (m³): 0.5 m³****DIMENSIONI MASSO MAGGIORE (m): prisma 1.2 x 0.6 x 0.3 = 0.2 m³****NOTE:** crollo per gelività e decompressione piede**UBICAZIONE SU FOTO**

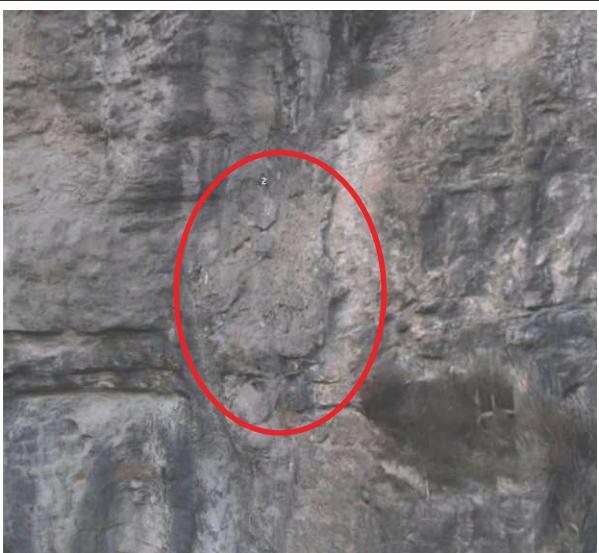
**PORZIONE INSTABILE: VISTA DI DETTAGLIO**

**PATRIMONIO DEL TRENTINO SPA****Pericolosità geologica per crollo dalla parete ex – Italcementi a Trento****SCHEDA N°: 20****DESCRIZIONE:** blocco con lati K1, aggettante, e con fratture K3 con vecchia fune per imbrago piede, poco efficace e malamente ancorata**VOLUME TOTALE (m³): 35 m³****DIMENSIONI MASSO MAGGIORE (m): prisma 3 x 2 x 3 = 18 m³****NOTE:** crollo per gravità e per gelività**UBICAZIONE SU FOTO**

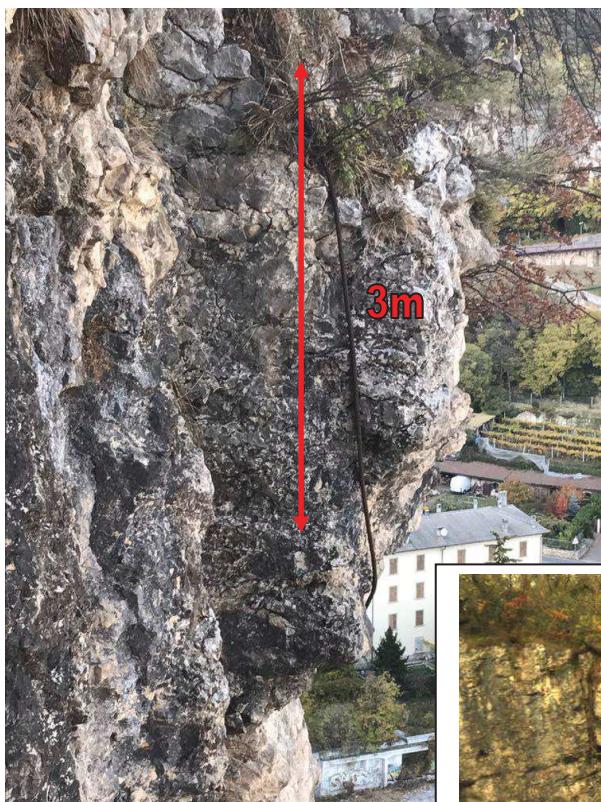
**PORZIONE INSTABILE: VISTA DI DETTAGLIO**

PATRIMONIO DEL TRENTINO SPA Pericolosità geologica per crollo dalla parete ex – Italcementi a Trento	
SCHEDA N°: 21	
DESCRIZIONE:	strato calcareo fratturato e scalzato su SS, anche con sassi appoggiati sulla sottostante cengia
VOLUME TOTALE (m ³):	3 m ³
DIMENSIONI MASSO MAGGIORE (m):	prisma 2 x 0.4 x 0.8 = 0.6 m ³
NOTE:	crollo per erosione e gravità, da scalzamento
UBICAZIONE SU FOTO

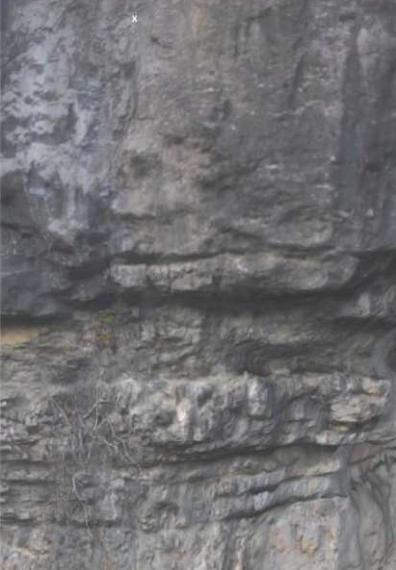
PATRIMONIO DEL TRENTINO SPA Pericolosità geologica per crollo dalla parete ex – Italcementi a Trento	
SCHEDA N°: 22	
DESCRIZIONE:	serie di prismi isolati da fratture K1 + K4 ad alto angolo rispetto a parete e decompressi verso l'esterno, anche con scalzamento, possibile ribaltamento "toppling"
VOLUME TOTALE (m ³):	10 m ³
DIMENSIONI MASSO MAGGIORE (m):	prisma 2 x 1 x 2 = 4 m ³
NOTE:	crollo per decompressione e per gelività
UBICAZIONE SU FOTO	
PORZIONE INSTABILE: VISTA DI DETTAGLIO

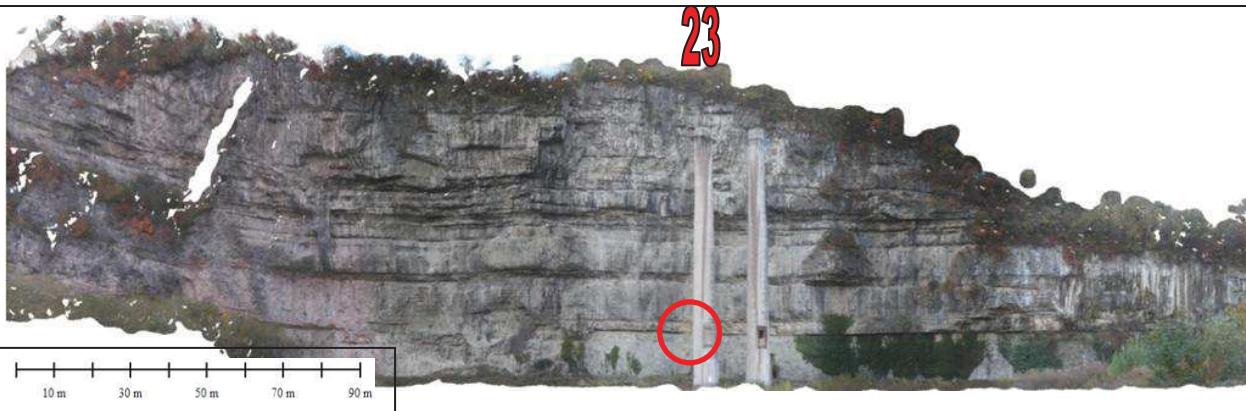
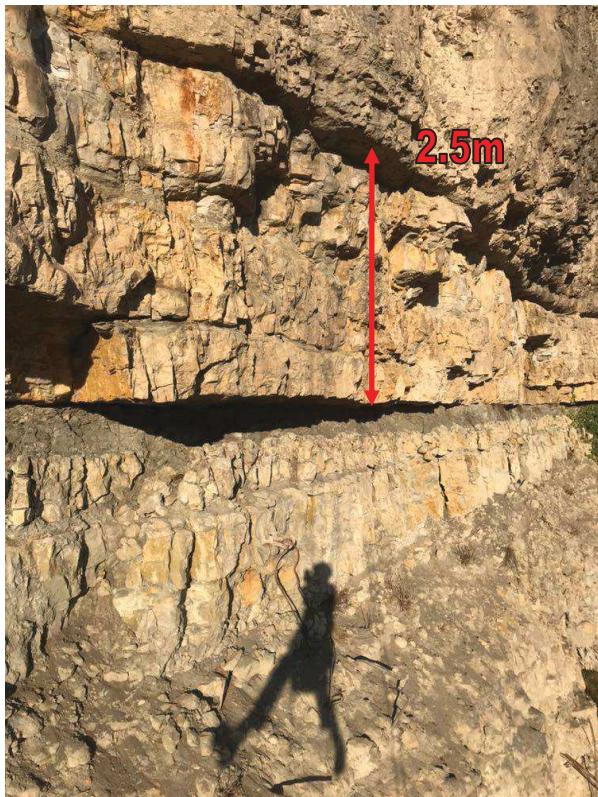
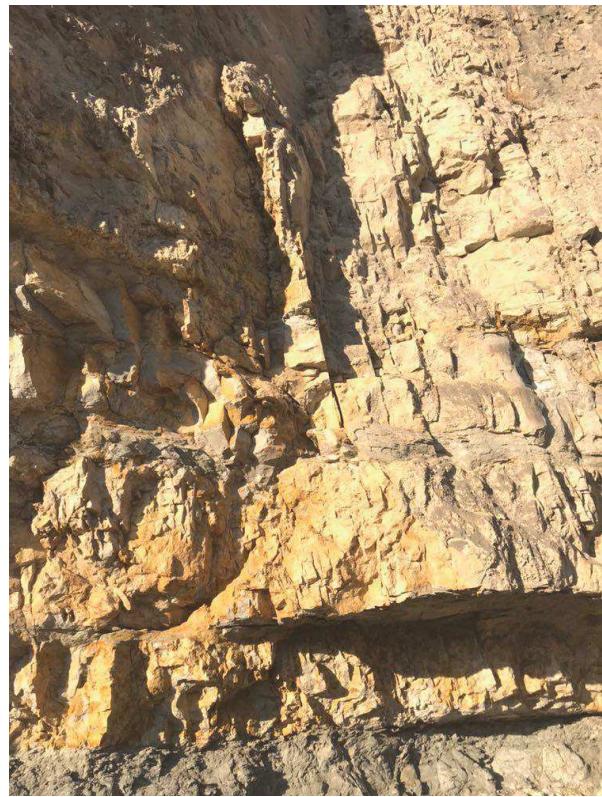
**PATRIMONIO DEL TRENTINO SPA****Pericolosità geologica per crollo dalla parete ex – Italcementi a Trento****SCHEDA N°: 23****DESCRIZIONE:** ampia zona intensamente tettonizzata da K1 poco spaziate e con frequenti alternanze di calcari a livelli siltitici ed argillitici che isolano livelli sottoescavati su SS da erosione**VOLUME TOTALE (m³): 5 m³****DIMENSIONI MASSO MAGGIORE (m): prisma 0.5 x 0.4 x 0.6 = 0.1 m³****NOTE:** crollo per gelività ed erosione che scalza livelli calcarei**UBICAZIONE SU FOTO**

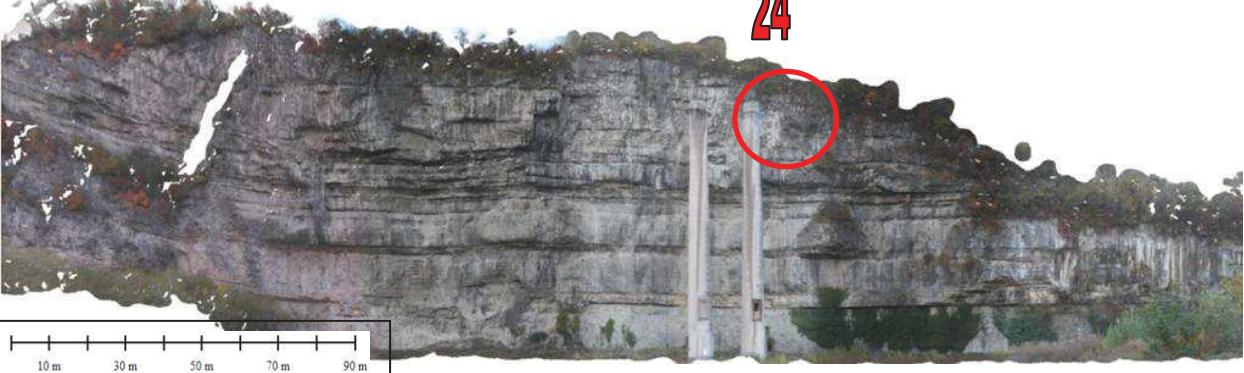
PATRIMONIO DEL TRENTINO SPA Pericolosità geologica per crollo dalla parete ex – Italcementi a Trento	
SCHEDA N°: 24	
DESCRIZIONE:	ampio settore fratturato da K3 + K1 e K4, con diffusa instabilità sia di singoli frammenti e sia, al crollo dei medesimi, per la destabilizzazione di porzioni più ampie
VOLUME TOTALE (m³):	80 m³
DIMENSIONI MASSO MAGGIORE (m):	8 m³
NOTE:	crollo per degrado e gelività
UBICAZIONE SU FOTO

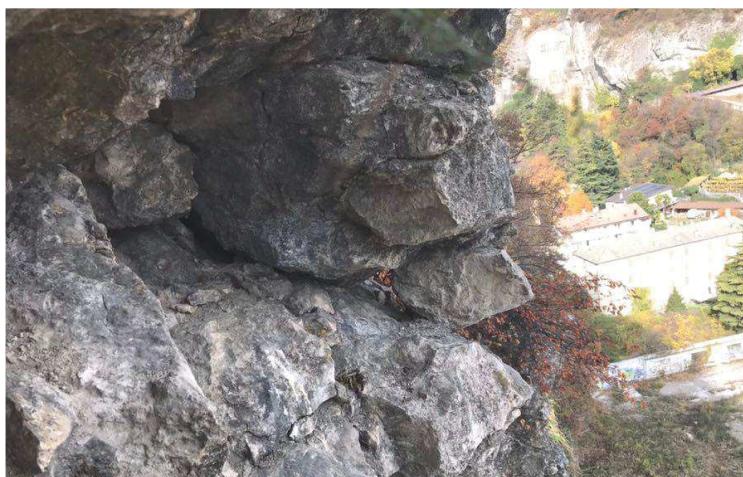
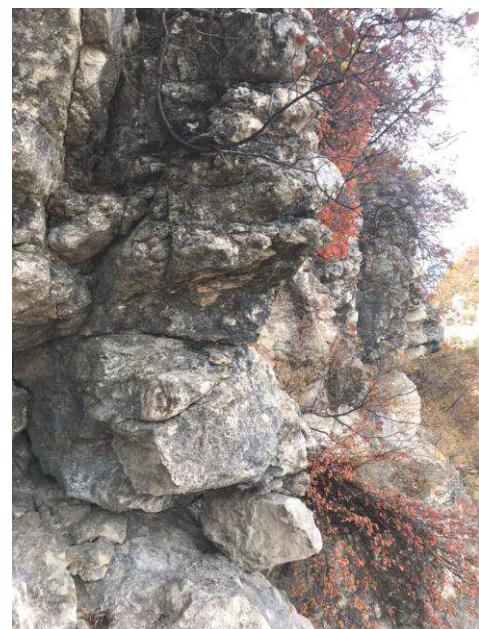
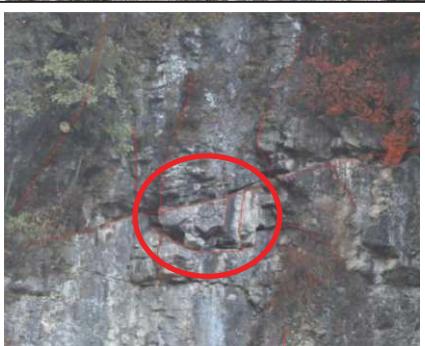
**PORZIONE INSTABILE: VISTA DI DETTAGLIO**

**PATRIMONIO DEL TRENTINO SPA****Pericolosità geologica per crollo dalla parete ex – Italcementi a Trento****SCHEDA N°: 26****DESCRIZIONE:** diedro K1 + K5 detensionato e separato da ammasso da frattura K3 sub parallela a parete**VOLUME TOTALE (m³): 4 m³****DIMENSIONI MASSO MAGGIORE (m): prisma 1.6 x 0.6 x 1.2 = 1.1 m³****NOTE:** crollo per azione radici e gelività**UBICAZIONE SU FOTO**

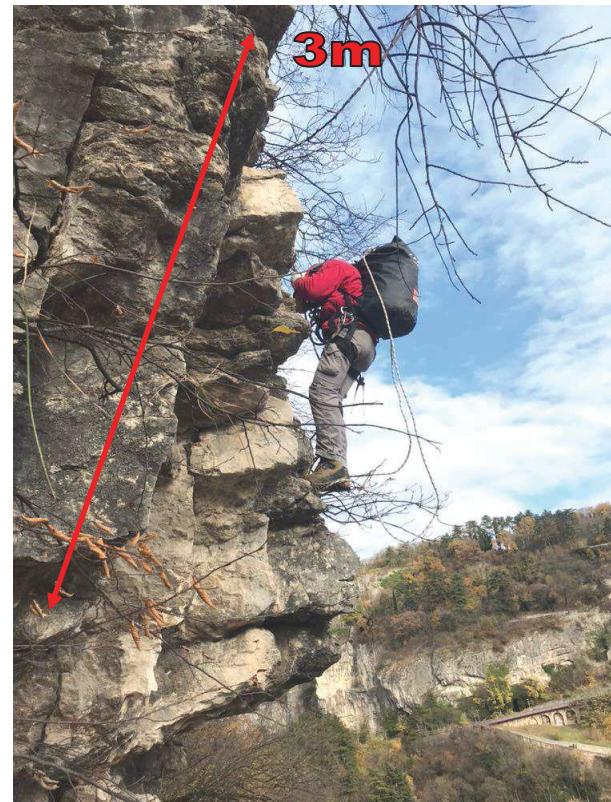
SCHEDA N°: 28

DESCRIZIONE: materiale detritico impilato a piramide ed appoggiato su aggetto in erosione

VOLUME TOTALE (m³): 2 m³

DIMENSIONI MASSO MAGGIORE (m): 0.3 x 0.4 x 0.4 = 0.05 m³

NOTE: crollo per erosione

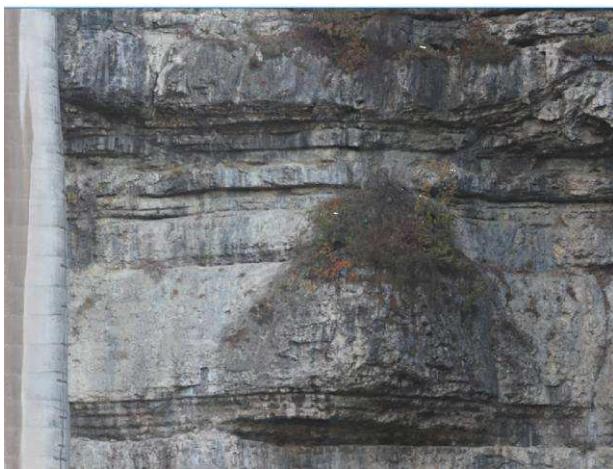
PORZIONE INSTABILE: VISTA DI DETTAGLIO

**PATRIMONIO DEL TRENTINO SPA****Pericolosità geologica per crollo dalla parete ex – Italcementi a Trento****SCHEDA N°: 29****DESCRIZIONE:** semidiedro aggettante su SS e con fessurazioni K5 + K4 e anche sub parallele K3 a parete**VOLUME TOTALE (m³): 40 m³****DIMENSIONI MASSO MAGGIORE (m): semidiedro 8 m³****NOTE:** crollo per gravità**UBICAZIONE SU FOTO**

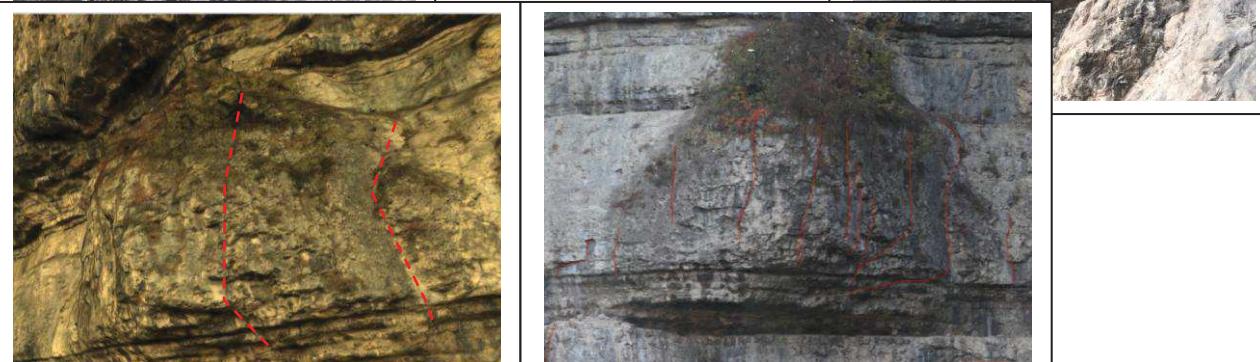
SCHEDA N°: 30

DESCRIZIONE: placca separata da fessura K3 sub parallela a parte, piede più fratturato rispetto alla parte superiore

VOLUME TOTALE (m³): 5 m³

DIMENSIONI MASSO MAGGIORE (m): 1 m³

NOTE: crollo per degrado piede e per gelività

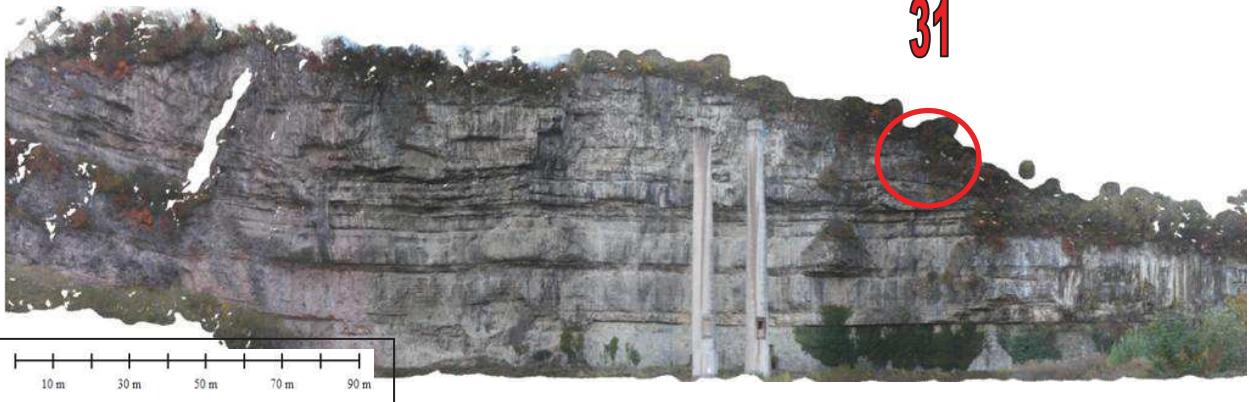
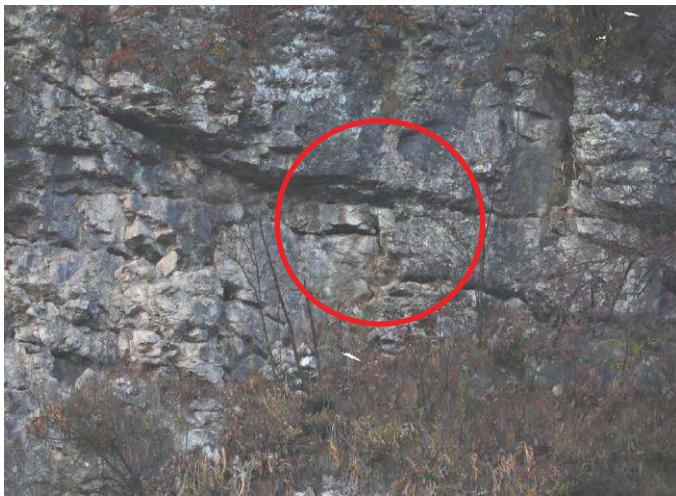
PORZIONE INSTABILE: VISTA DI DETTAGLIO

NOTE: crollo per gelività e disgregazione piede

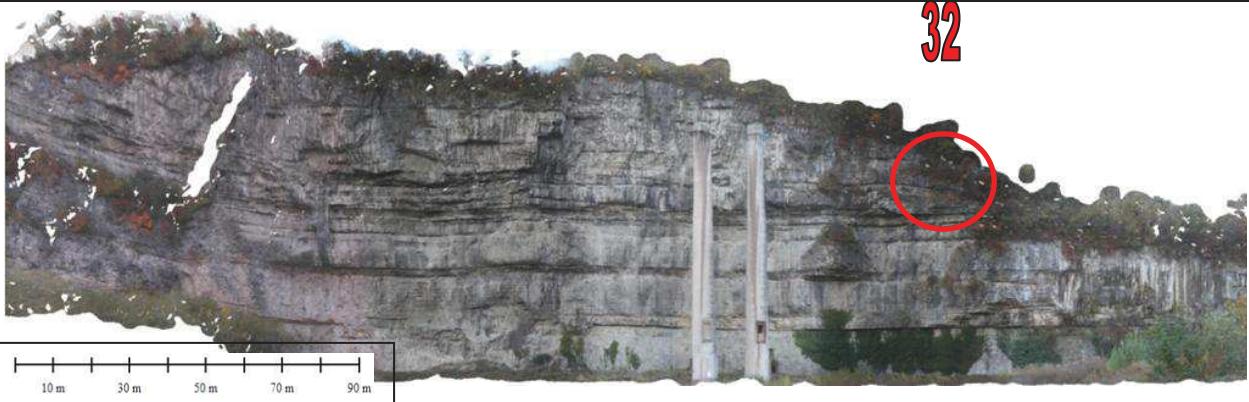
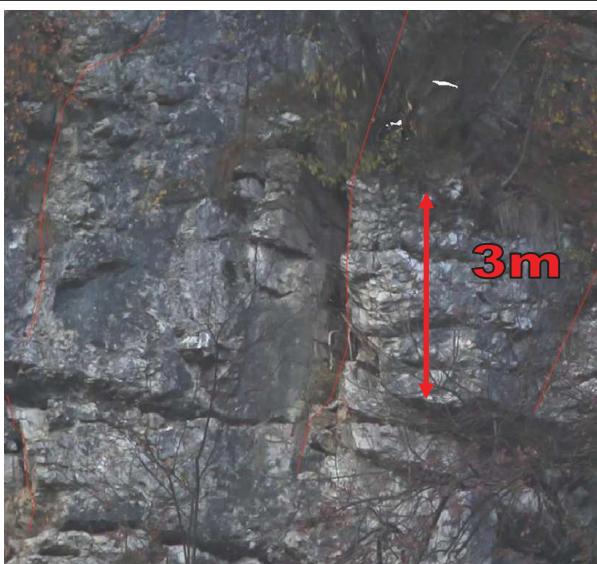
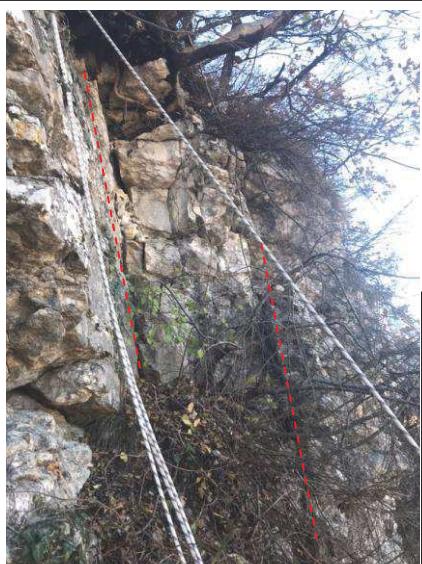
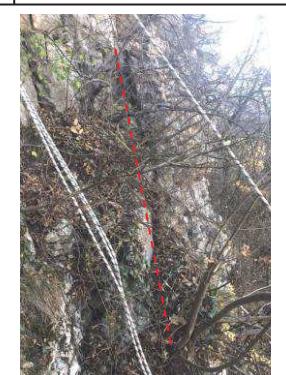
**PORZIONE INSTABILE: VISTA DI DETTAGLIO**

**PATRIMONIO DEL TRENTINO SPA****Pericolosità geologica per crollo dalla parete ex – Italcementi a Trento****SCHEDA N°: 32****DESCRIZIONE:** serie di lastroni (lati su K1 e K4) molto tettonizzati e con fratture K3 sub parallele a parete: piede anche scalzato su SS**VOLUME TOTALE (m³): 35 m³****DIMENSIONI MASSO MAGGIORE (m): 2 x 1.5 x 1 = 3 m³****NOTE:** crollo per azione radici e gelività: possibile erosione piede di un diedro**UBICAZIONE SU FOTO**

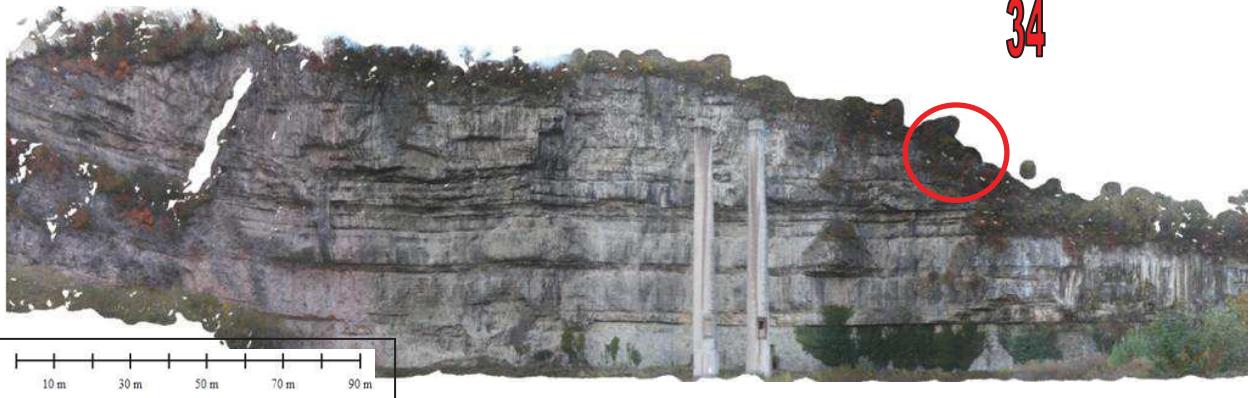
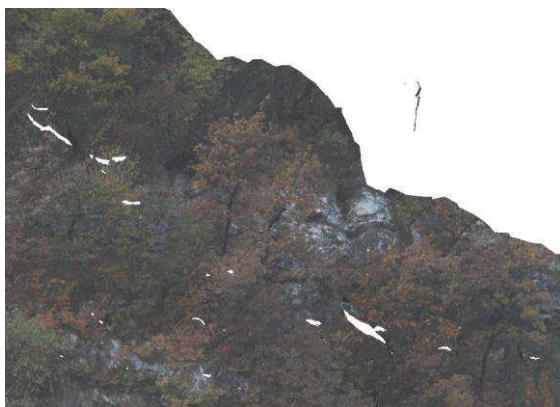
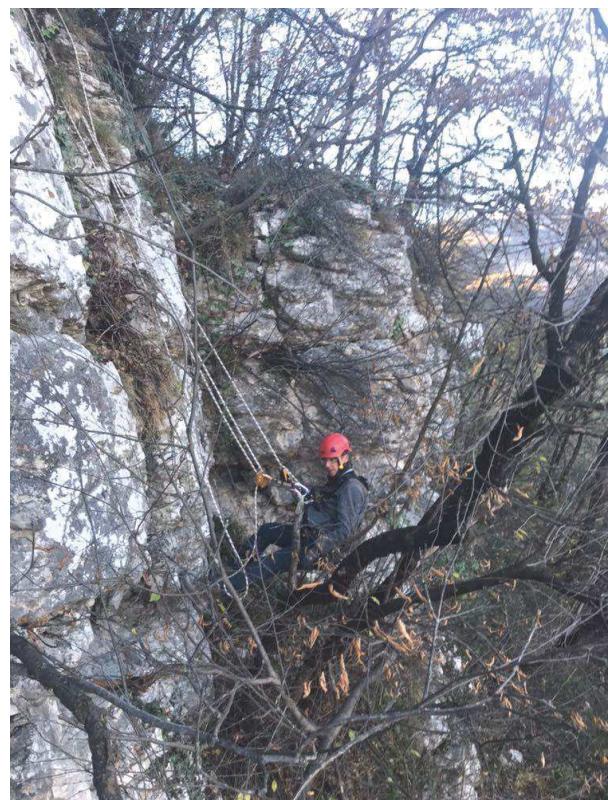
**PATRIMONIO DEL TRENTINO SPA****Pericolosità geologica per crollo dalla parete ex – Italcementi a Trento****SCHEDA N°: 34****DESCRIZIONE:** serie di diedri tettonizzati e decompressi, separati da ammasso da fratture K3 + K4, anche beanti, che si incrociano con K1: presente riempimento di terriccio**VOLUME TOTALE (m³): 10 + 20 m³****DIMENSIONI MASSO MAGGIORE (m): blocchi fino a 3 m³****NOTE:** crollo per degrado ed azione radici e gelività**UBICAZIONE SU FOTO**

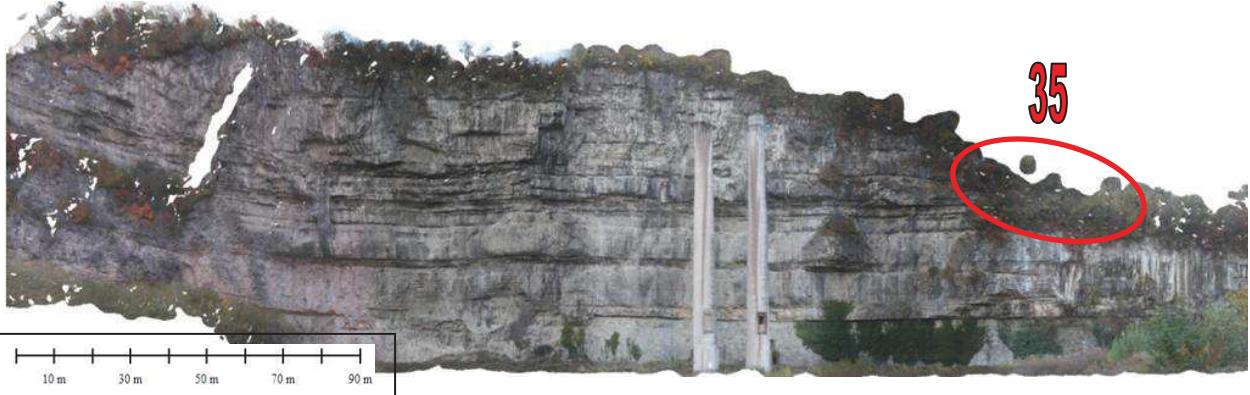
**PATRIMONIO DEL TRENTINO SPA****Pericolosità geologica per crollo dalla parete ex – Italcementi a Trento****SCHEDA N°: 35****DESCRIZIONE:** falesia che si allontana dal ciglio della parete: presenti numerosi pinnacoli intensamente tettonizzati e decompressi e separati da fratture sub verticali e variamente orientate: K1 + K2 + K3 + K4**VOLUME TOTALE (m³):** vari pinnacoli (n° 6) di dimensioni fino a 25 m³**DIMENSIONI MASSO MAGGIORE (m):** 8 m³**NOTE:** crollo per degrado ed alterazione roccia, a luoghi anche per gelività e azione radici**UBICAZIONE SU FOTO**

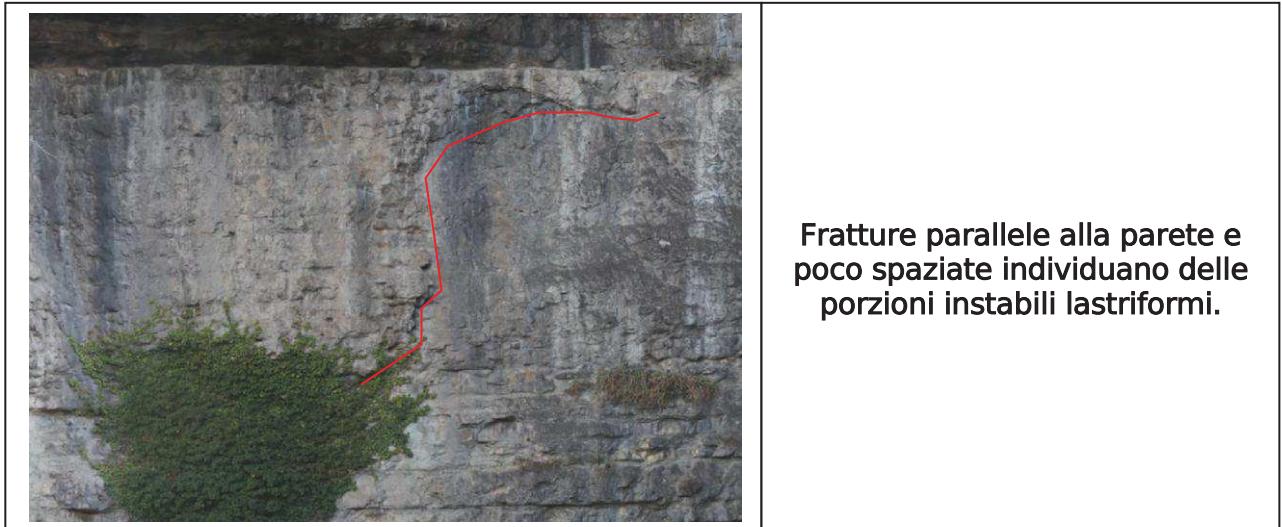
Fratture parallele alla parete e poco spaziante individuano delle porzioni instabili lastriformi.

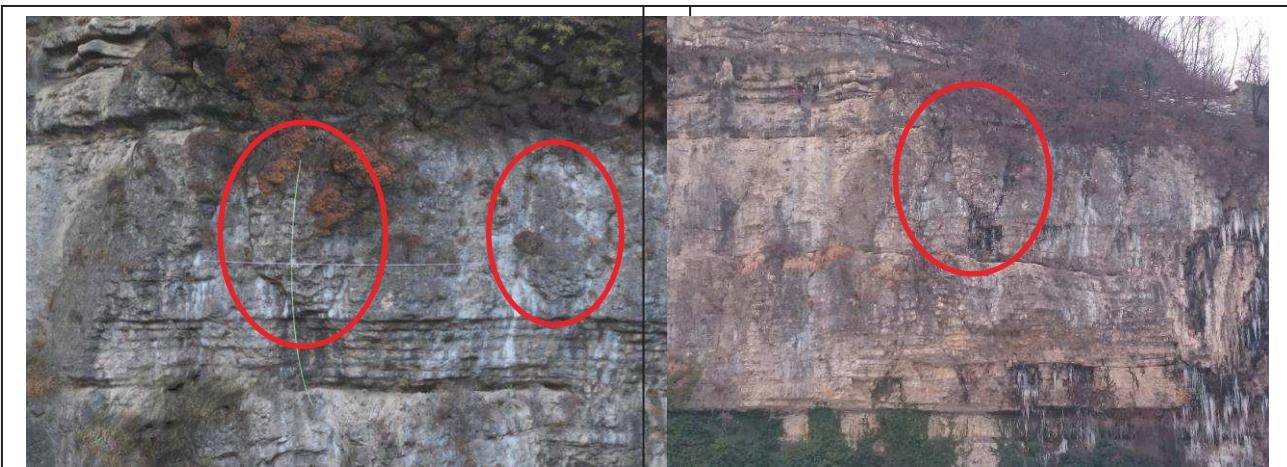
Esempi, nel Calcare di Malcesine, di lastre isolate da due famiglie di fratture sub parallele o comunque poco inclinate rispetto al fronte della parete. A destra dettaglio di una situazione particolarmente instabile appartenente a tale tipologia di dissesto.

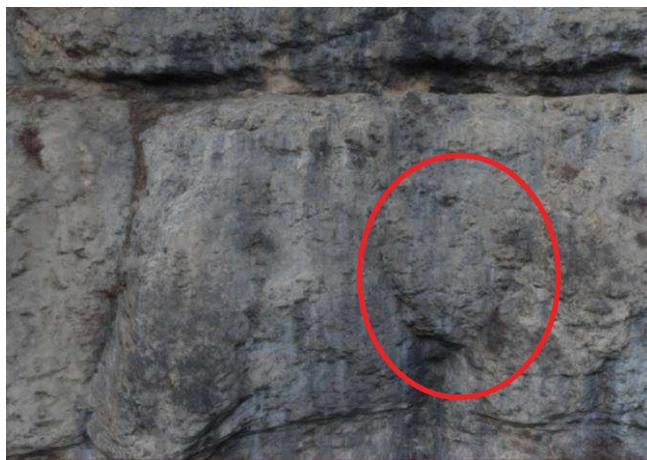
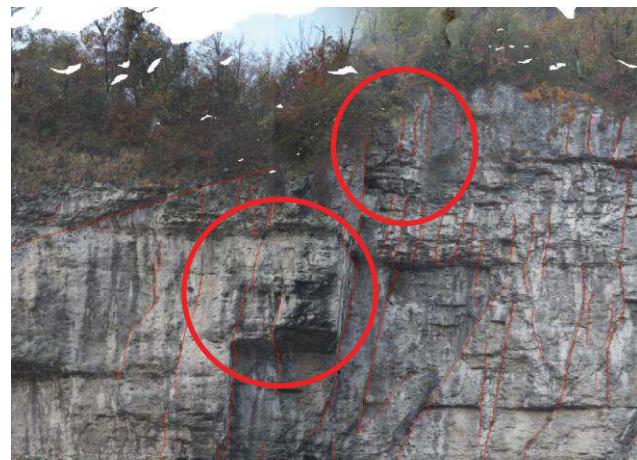
Si passa poi a situazioni nelle quali le famiglie di giunti hanno angolo di incidenza azimutale con la parete via via più incidente: si formano porzioni instabili che assumono la forma di cunei e, quando le fratture arrivano ad intersecare la parete ortogonalmente, si arriva alla formazione di veri e propri diedri e prismi.

All'aumentare dell'angolo azimutale di incidenza rispetto all'andamento della parete, l'intersezione delle varie famiglie di giunti isolano porzioni rocciose che assumono forme passanti da cunei (Sn) a diedri e prismi (Dx).

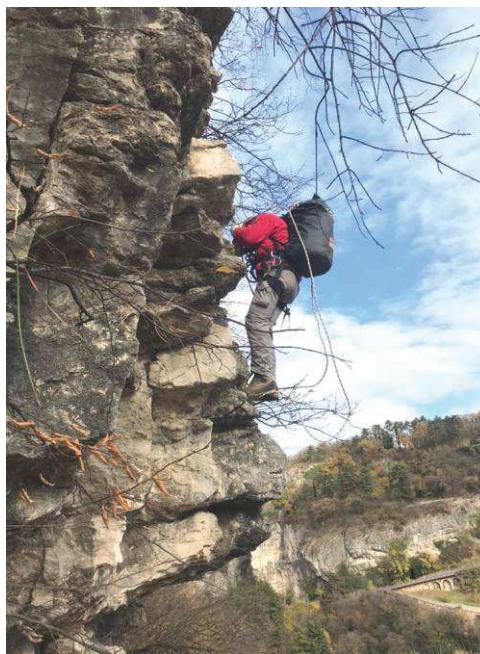
Tipico esempio di instabilità per ribaltamento (toppling) determinata dalla presenza di giunti a reggipoggio ma ad alto angolo di immersione e non confinati nella direzione ortogonale di immersione.

Nel caso illustrato nella foto la situazione è maggiormente compromessa per via dello scalzamento del piede del settore di roccia fratturato.

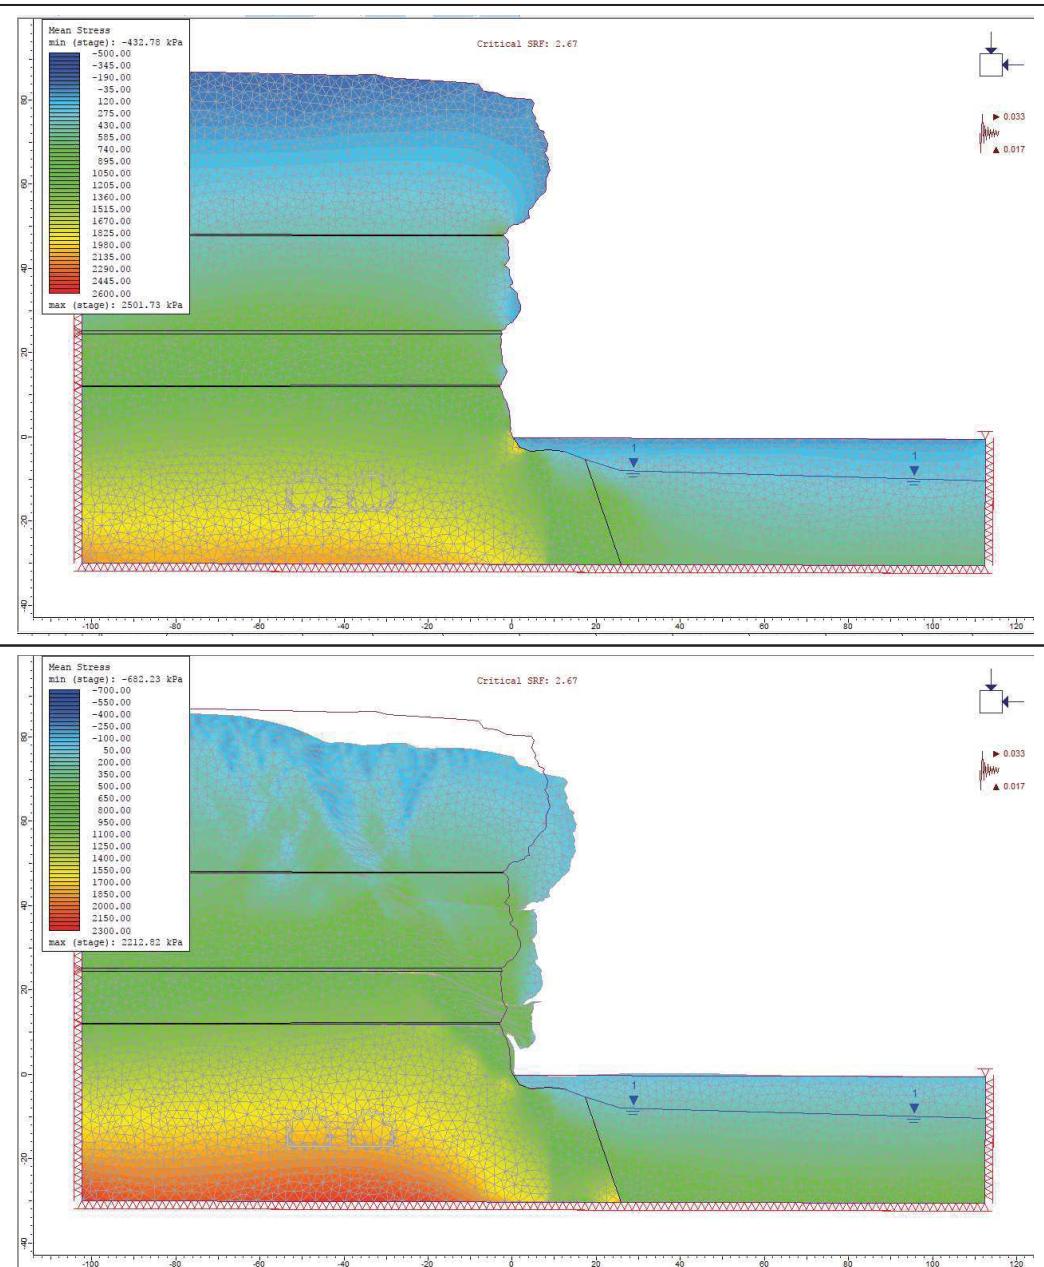
Andamento delle tensioni: sopra = a riposo, sotto = al collasso.

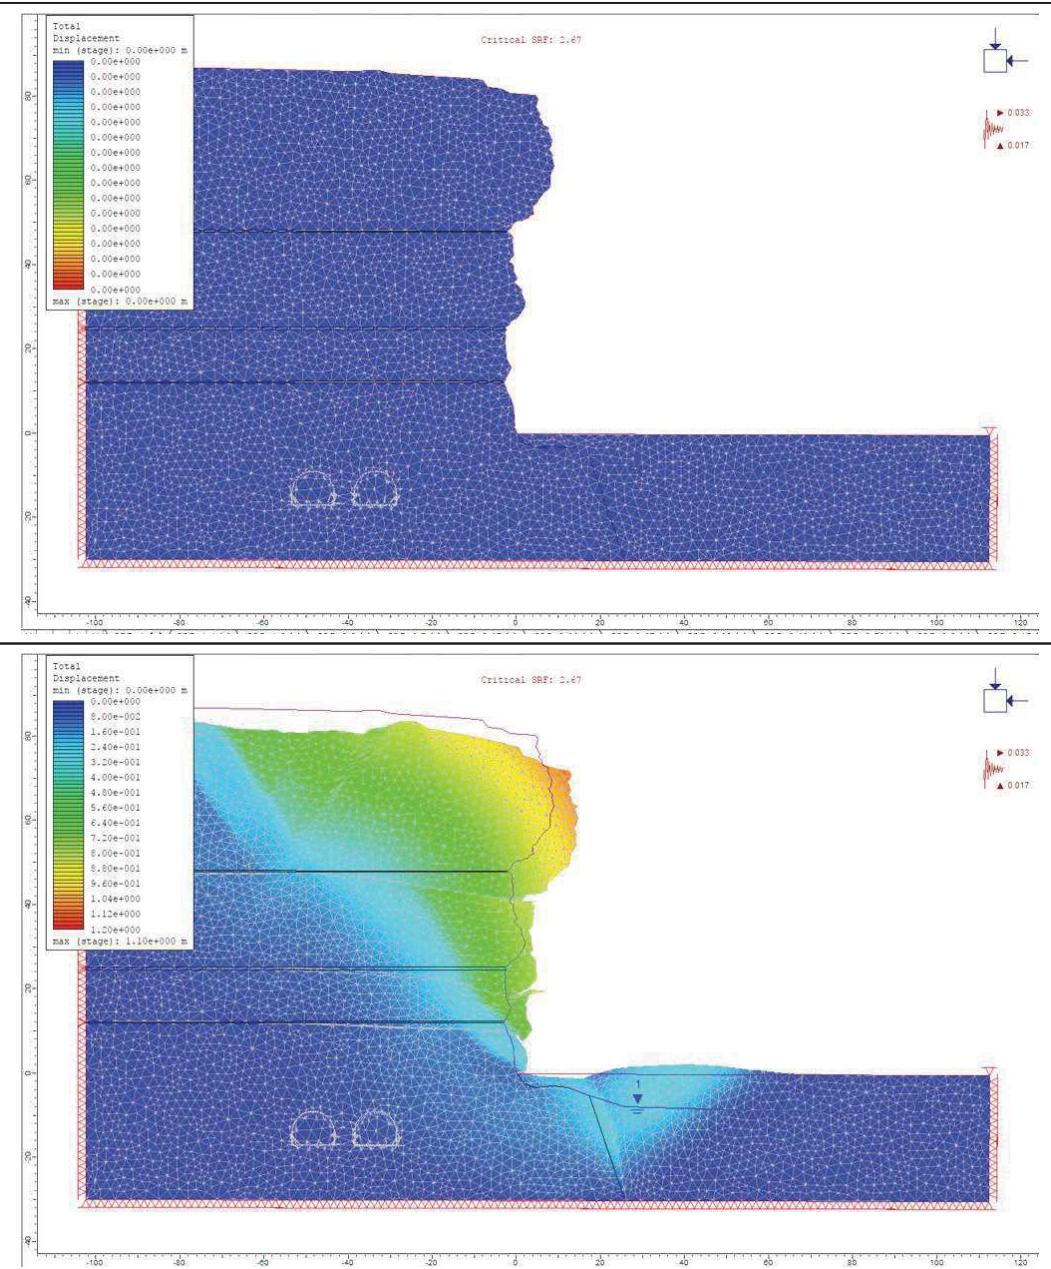
Spostamento totale: : sopra = a riposo, sotto = al collasso.

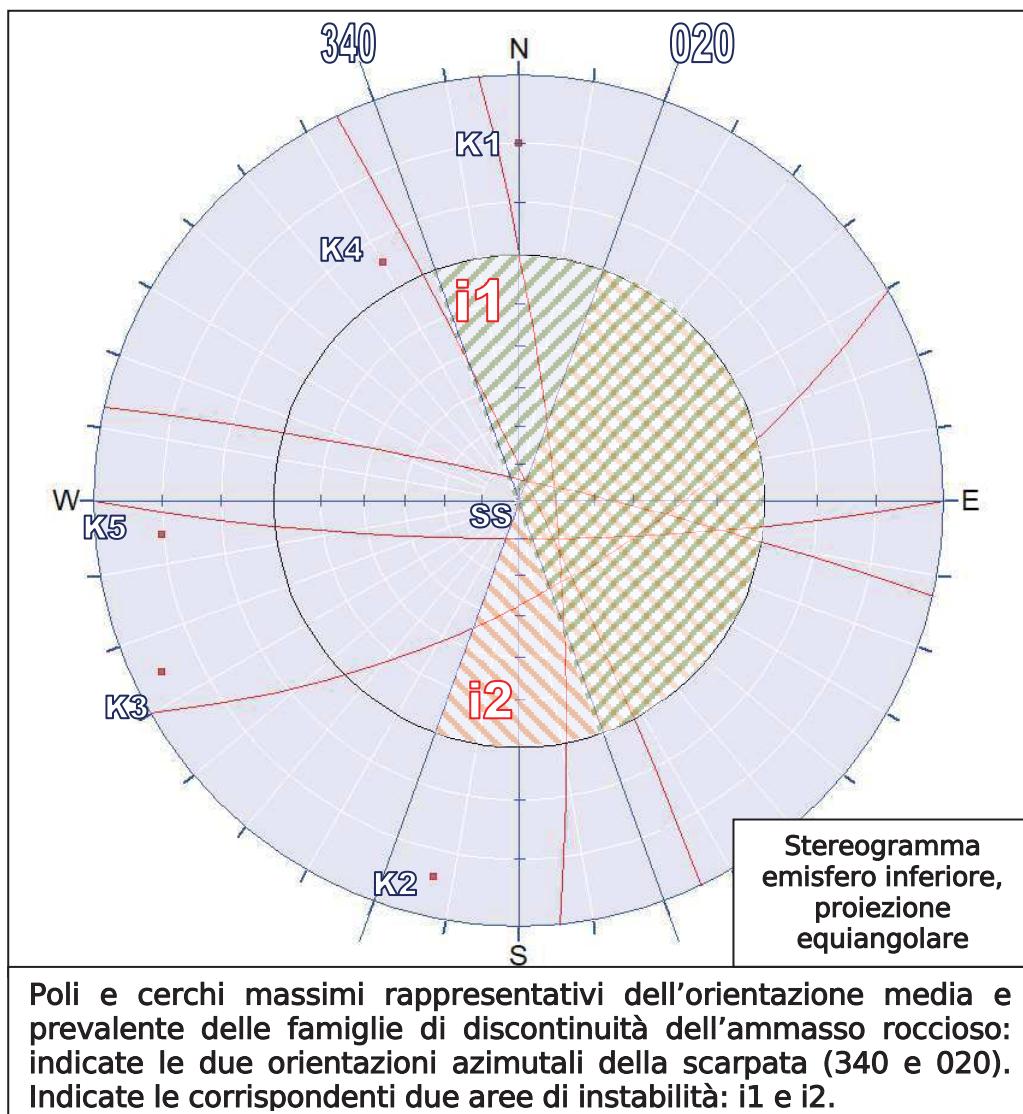
I punti di incontro dei vari giunti che si proiettano entro alle due aree ombreggiate di instabilità i1 e/o i2 soddisfano contemporaneamente alla condizione di identificare una direzione di scivolamento meno inclinata della scarpata (che a tratti è anche aggettante) e più inclinata del valore dell'angolo di attrito (interna al cerchio di attrito).

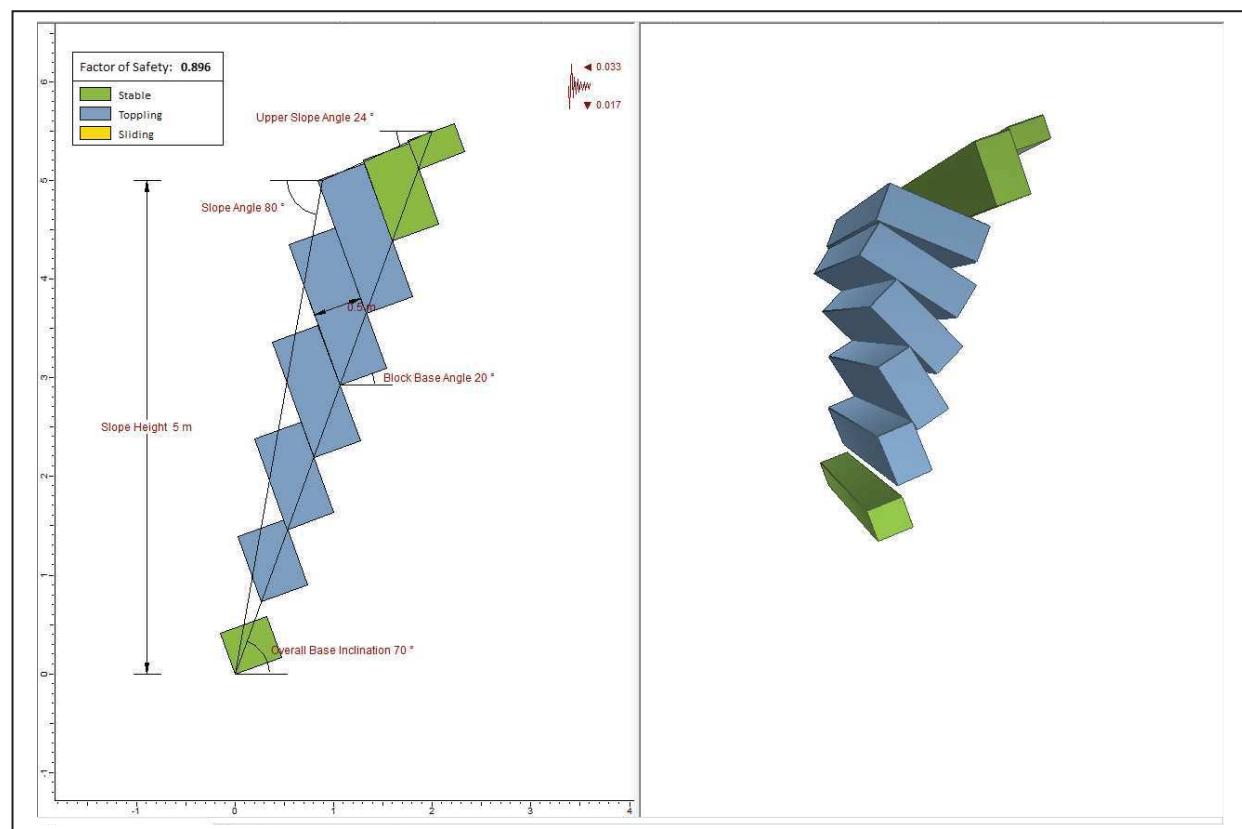
Come per l'instabilità di cui alla scheda 24, qui si mostra un'altra zona interessata da potenziali dissesti per "toppling" cioè ribaltamento di lastre di roccia isolate da giunti ad alto angolo ed a reggipoggio.

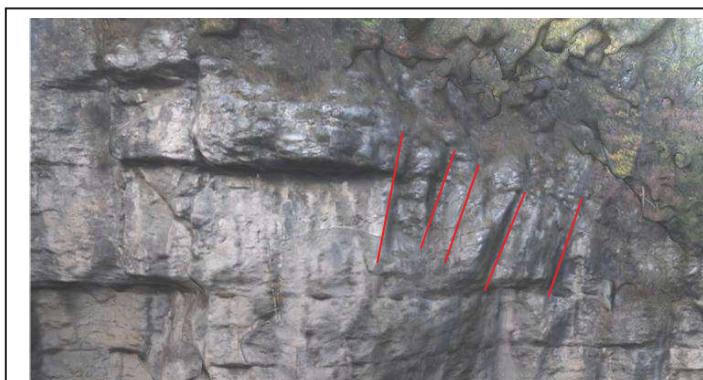
Ad esempio si è eseguita una verifica di per l'instabilità di cui alla scheda n° 27: la verifica è stata eseguita costruendo il modello sotto riportato: il risultato della verifica dimostra che in condizioni sismiche si ha una situazione di instabilità anche se prossima all'equilibrio.

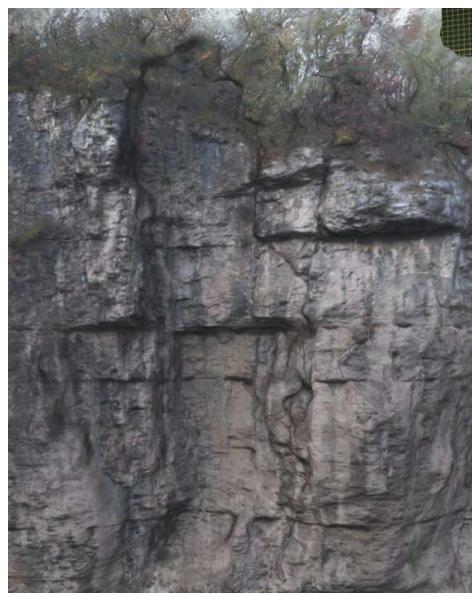
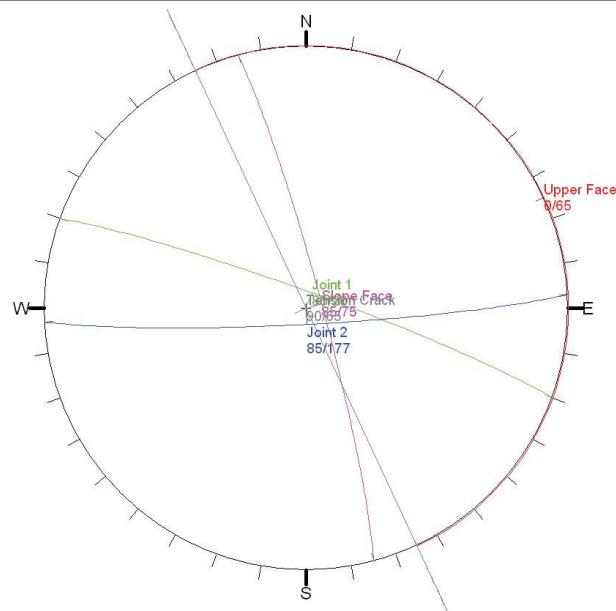
A seguire si riporta un dettaglio della parete (zona retrostante alle ciminiere) in cui è palese come vi siano stati dei crolli determinati dalla descritta situazione tensionale.

Esempio reale della situazione tensionale modellata (zona ciminiere) e geometria della verifica su stereogramma (emisfero inferiore, proiezione equiangolare di Wulf). Definizione delle condizioni di verifica:
