1634/17 – PATRIMONIO DEL TRENTO SPA – Pericolosità da crollo parete ex-Italcementi

3. LA PARETE ROCCIOSA

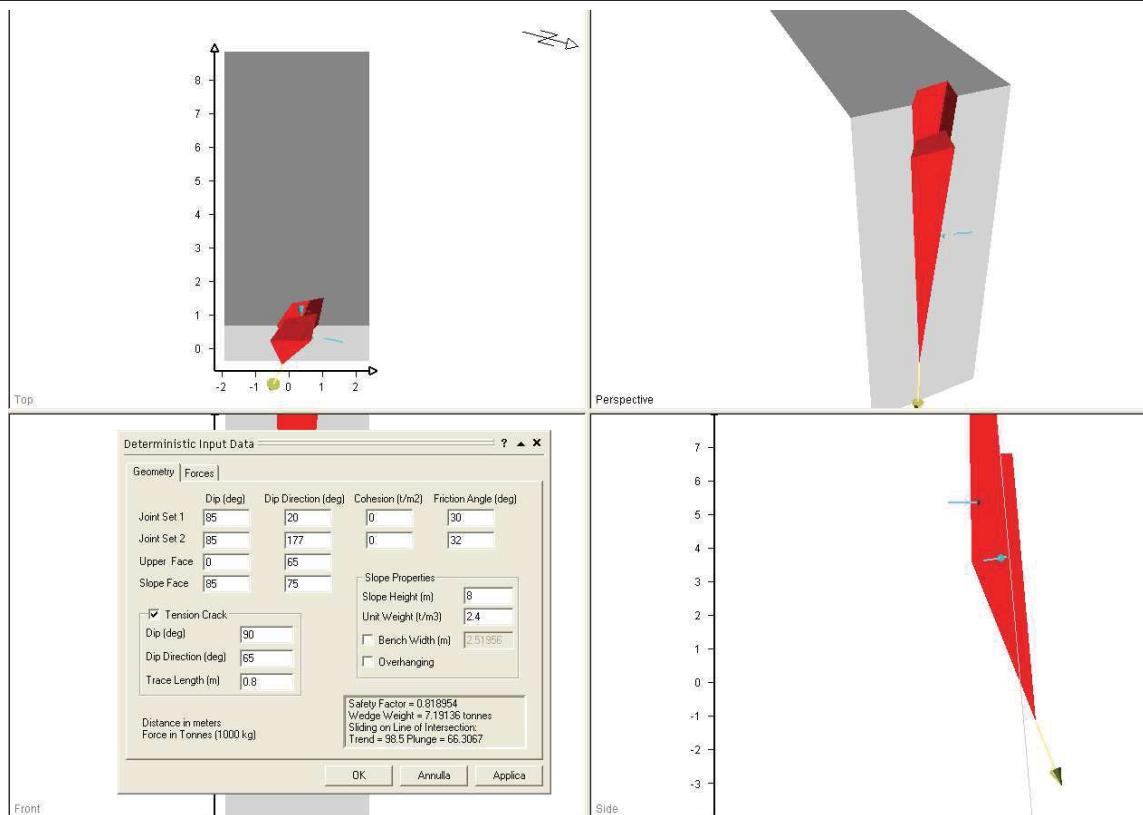
Esito della verifica locale di stabilità per un diedro - cuneo isolato da due delle famiglie di giunti ad alto angolo (177/85 e 020/85) osservate con maggior frequenza sulla parete.

Il risultato è stato ottenuto inserendo condizioni di stimolo sismico, ipotizzando che i giunti siano beanti, come a luoghi osservato in parete, e quindi senza coesione, con le superfici di giunto debolmente alterate e lisce (JRC = 8-10) e possibile formazione (od esistenza) di un tension crack, nel nostro caso costituito da uno dei frequentissimi giunti K3 = 065/90 appartenenti al sistema scledense e che sono riconoscibili anche nella foto precedente.

In tale configurazione, senza modellare la presenza di acqua entro alle fessure rappresentate dai giunti, il Fattore di Sicurezza allo scivolamento (FS = 1.18) è superiore all'unità, per cui il cuneo risulta stabile.

Inserendo però un riempimento delle fessure anche solo pari al 20%, circostanza che può verificarsi in occasione di scrosci intensi, anche in assenza dello stimolo sismico il Fattore di Sicurezza decade ben sotto all'unità (Fs = 0.81, instabile).

Il progredire del degrado della roccia che porta a tali condizioni di innesco è solitamente un processo lento: tuttavia l'azione del gelo / disgelo, oltre che all'azione delle radici e al riempimento delle fessure con materiale fine dilavato, sono circostanze, certamente attive sulla parete in esame, che accelerano il degrado.
