COMUNE DI TRENTO
Servizio opere di urbanizzazione primaria

Piano Regolatore di Illuminazione Comunale (P.R.I.C.)

Titolo Documento: CENSIMENTO PUNTUALE DEI QUADRI ELETTRICI DI COMANDO DI PUBBLICA ILLUMINAZIONE VOLUME 1

Codice documento: 02.3

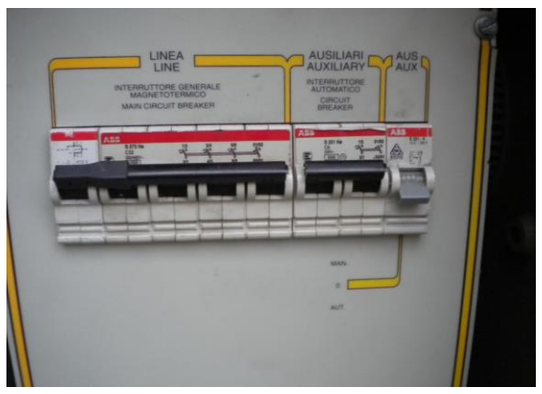
PARALLELI	46,08092	MERIDIANI	11,11461	
TRENTO - ABBONDI via				
QC001		MANUTENERE	RIFARE	BUONO

TENSIONE	230V MF	230V 3F	400V 3F	POD	618878		NOTE
MARCA MODELLO CARPENTERIA ESTERNA		CONCHIGLIA				SUFFICIENTE / INSUFFICIENTE	
MARCA MODELLO CARPENTERIA INTERNA		CONCHIGLIA				SUFFICIENTE / INSUFFICIENTE	
STATO DEI CABLAGGI Q.E.						SUFFICIENTE / INSUFFICIENTE	
STATO MORSETTIERE						SUFFICIENTE / INSUFFICIENTE	
REG. DI FLUSSO	SI	NO	MOD. CEP 315 HMU				
TELECONTROLLO	SI	NO	MOD.				
CREPUSCOLARE	SI	NO	THEBEN				
OROLOGIO	SI	NO	ASTRONOMICO	SI	NO		
SCARICATORI	SI	NO	MOD.				
CONTINUITA' PE Q.E.	SI	NO	DISEGNI Q.E.	SI	NO		
POZZETTI DI ISPEZIONE PALI	SI	NO	PE SU PALI	SI	NO

R (A)	S (A)	T (A)	CARICHI EQUILIBRATI	
POTENZA GENERALE		17,96	14,55	13,80	SI	NO
CIRCUITO	DESCRIZIONE CIRCUITO					
L 01	VIA A. ABONDI	1,50	1,40	0,90	SI	NO
L 02	VIA UMBERTO	1,35	1,63	1,58	SI	NO
L 03	VIA GINO P.	1,62	1,53	1,05	SI	NO
L 04	PARCO SUD	1,75	1,57	1,58	SI	NO
L 05	PARCO CENTRO	3,98	1,59	1,09	SI	NO
L 06	PARCO NORD	2,25	1,26	1,85	SI	NO
L 07	LUNGO ADIGE NORD	1,88	2,37	2,52	SI	NO
L 08	LUNGO ADIGE SUD	2,10	1,93	2,20	SI	NO
L 09	VIA BEPI MORI	1,53	1,27	1,03	SI	NO
L 10					SI	NO
CE 01					SI	NO
CE 02					SI	NO
CE 03					SI	NO
NOTE :	Mancanza di identificazione dei singoli circuiti e/o dei loro dispositivi di protezione. Schemi elettrici non presenti. Interruttore differenziale con corrente di intervento > a Idn.

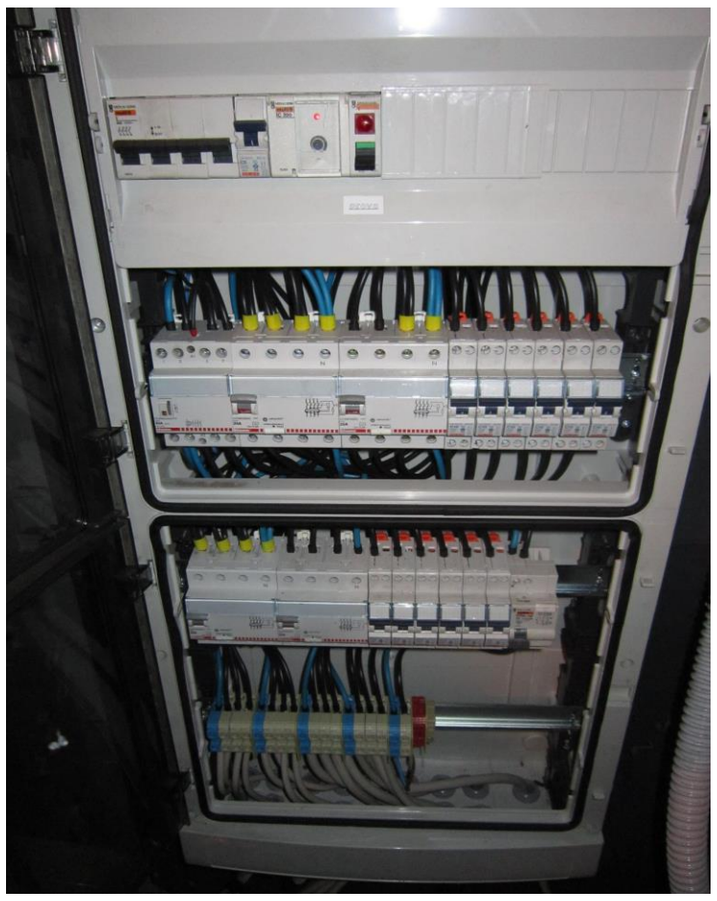
QC004		MANUTENERE	RIFARE	BUONO

TENSIONE	230V MF	230V 3F	400V 3F	POD	618928		NOTE
MARCA MODELLO CARPENTERIA ESTERNA		CONCHIGLIA				SUFFICIENTE INSUFFICIENTE	
MARCA MODELLO CARPENTERIA INTERNA		GEWISS				SUFFICIENTE INSUFFICIENTE	
STATO DEI CABLAGGI Q.E.						SUFFICIENTE INSUFFICIENTE	
STATO MORSETTIERE						SUFFICIENTE INSUFFICIENTE	
REG. DI FLUSSO		SI	NO	MOD.			
TELECONTROLLO		SI	NO	MOD.			
CREPUSCOLARE		SI	NO	MERLIN GERIN			
OROLOGIO		SI	NO	ASTRONOMICO	SI	NO	
SCARICATORI		SI	NO	MOD.			
CONTINUITA' PE Q.E.		SI	NO	DISEGNI Q.E.	SI	NO	
POZZETTI DI ISPEZIONE PALI		SI	NO	PE SU PALI	SI	NO

R (A)	S (A)	T (A)	CARICHI EQUILIBRATI	
POTENZA GENERALE		20,55	21,60	21,70	SI	NO
CIRCUITO	DESCRIZIONE CIRCUITO					
L 01	CORSO ALPINI DX OVEST	2,70	2,32	3,04	SI	NO
L 02	CORSO ALPINI DX EST	3,50	4,96	3,72	SI	NO
L 03	CORSO ALPINI SX OVEST	8,00	7,20	8,22	SI	NO
L 04	CORSO ALPINI SX EST	5,82	7,12	6,78	SI	NO
L 05	PENSILINA AUTOBUS	0,53			SI	NO
L 06					SI	NO
L 07					SI	NO
L 08					SI	NO
L 09					SI	NO
L 10					SI	NO
CE 01					SI	NO
CE 02					SI	NO
CE 03					SI	NO
NOTE :	Mancanza della targa del quadro. Mancanza di identificazione dei singoli circuiti e/o dei loro dispositivi di protezione. Schemi elettrici non presenti.

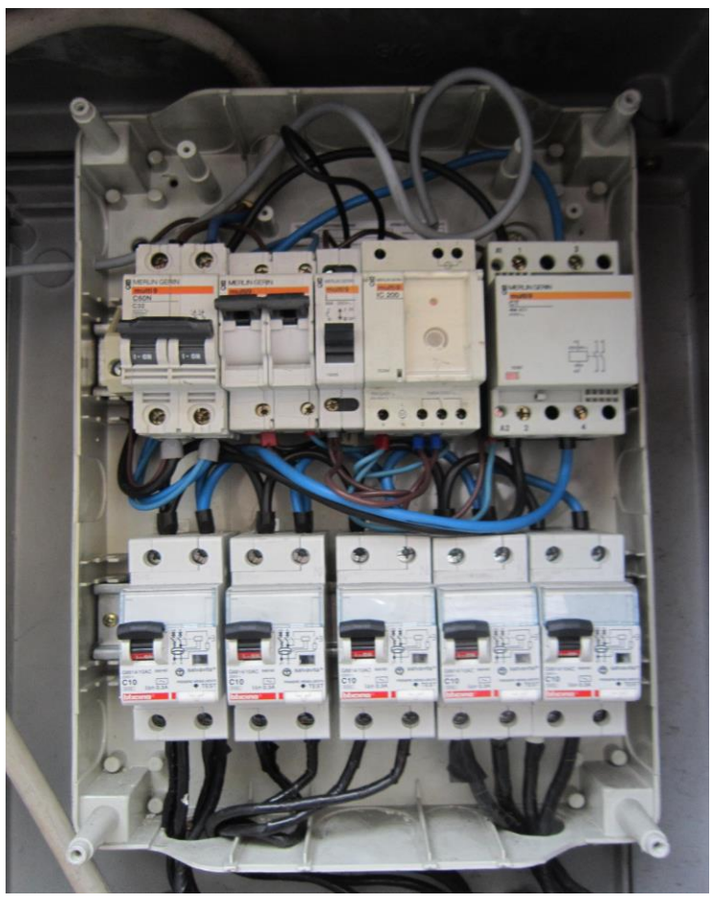
PARALLELI	46,04874	MERIDIANI	11,1372	
TRENTO - ASIAGO via				
QC005		MANUTENERE	RIFARE	BUONO

TENSIONE	230V MF	230V 3F	400V 3F	POD	618928		NOTE
MARCA MODELLO CARPENTERIA ESTERNA						SUFFICIENTE / INSUFFICIENTE	
MARCA MODELLO CARPENTERIA INTERNA						SUFFICIENTE / INSUFFICIENTE	
STATO DEI CABLAGGI Q.E.						SUFFICIENTE / INSUFFICIENTE	
STATO MORSETTIERE		NON PRESENTI - ISOLAMENTO CAVI IN ARRIVO A NASTRO				SUFFICIENTE / INSUFFICIENTE	
REG. DI FLUSSO		SI	NO	MOD.			
TELECONTROLLO		SI	NO	MOD.			
CREPUSCOLARE		SI	NO	MERLIN GERIN			
OROLOGIO		SI	NO	ASTRONOMICO	SI	NO	
SCARICATORI		SI	NO	MOD.			
CONTINUITA' PE Q.E.		SI	NO	DISEGNI Q.E.	SI	NO	
POZZETTI DI ISPEZIONE PALI		SI	NO	PE SU PALI	SI	NO

R (A)	S (A)	T (A)	CARICHI EQUILIBRATI	
POTENZA GENERALE		20,73			SI	NO
CIRCUITO	DESCRIZIONE CIRCUITO					
L 01	VIA BARTOLOMEO	3,78			SI	NO
L 02	VIA ASIAGO CERNIDOR 1	1,75			SI	NO
L 03	VIA ASIAGO CERNIDOR 2	2,55			SI	NO
L 04	VIA ASIAGO I.P.I.A 1	6,44			SI	NO
L 05	VIA ASIAGO I.P.I.A 2	6,21			SI	NO
L 06					SI	NO
L 07					SI	NO
L 08					SI	NO
L 09					SI	NO
L 10					SI	NO
CE 01					SI	NO
CE 02					SI	NO
CE 03					SI	NO
NOTE :	Mancanza di identificazione dei singoli circuiti e/o dei loro dispositivi di protezione. Morsettiere non presenti. Grado di protezione dell'involucro compromesso. Schemi elettrici non presenti. Cavi nastrati in uscita dal quadro.

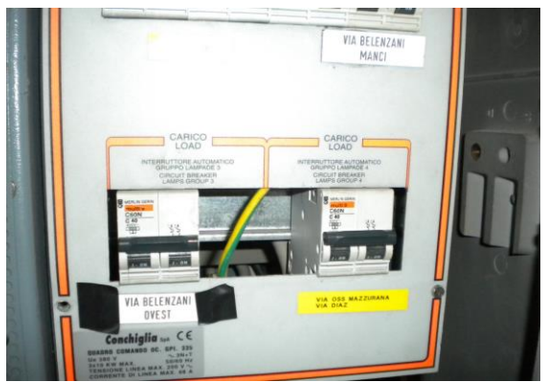
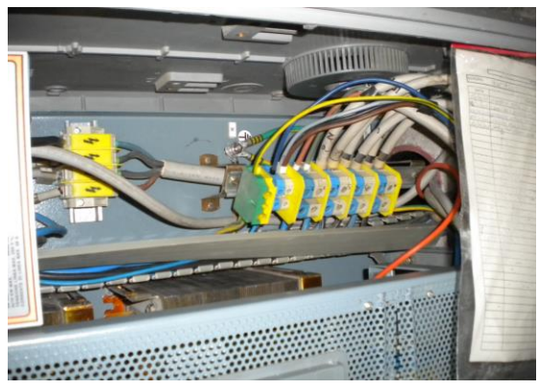
PARALLELI	46,06908	MERIDIANI	11,12208	
TRENTO - BELENZANI via				
QC009		MANUTENERE	RIFARE	BUONO

TENSIONE	230V MF	230V 3F	400V 3F	POD	624017		NOTE
MARCA MODELLO CARPENTERIA ESTERNA		CONCHIGLIA				SUFFICIENTE / INSUFFICIENTE	
MARCA MODELLO CARPENTERIA INTERNA		CONCHIGLIA - GEWISS				SUFFICIENTE / INSUFFICIENTE	
STATO DEI CABLAGGI Q.E.						SUFFICIENTE / INSUFFICIENTE	
STATO MORSETTIERE						SUFFICIENTE / INSUFFICIENTE	
REG. DI FLUSSO	SI	NO	MOD. ESCLUSO	CEP 335 HMU			
TELECONTROLLO	SI	NO	MOD. TOTALE	ALGORAB RES-2			
CREPUSCOLARE	SI	NO	THEBEN				
OROLOGIO	SI	NO	ASTRONOMICO	SI	NO	THEBEN	
SCARICATORI	SI	NO	MOD.				
CONTINUITA' PE Q.E.	SI	NO	DISEGNI Q.E.	SI	NO		
POZZETTI DI ISPEZIONE PALI	SI	NO	PE SU PALI	SI	NO

R (A)	S (A)	T (A)	CARICHI EQUILIBRATI	
POTENZA GENERALE		26,26	36,90	22,82	SI	NO
CIRCUITO	DESCRIZIONE CIRCUITO					
L 01	VIA ORNE 1	4,80			SI	NO
L 02	VIA ORNE 2		14,76		SI	NO
L 03	FARI 3 PALAZZO MUNICIPALE		6,22		SI	NO
L 04	VIA BELENZANI / MANCI		15,92		SI	NO
L 05	VIA BELENZANI OVEST			22,82	SI	NO
L 06	VIA OSS. MAZZURANA / DIAZ	21,46			SI	NO
L 07					SI	NO
L 08					SI	NO
L 09					SI	NO
L 10					SI	NO
CE 01					SI	NO
CE 02					SI	NO
CE 03					SI	NO
NOTE :	Mancanza di identificazione dei singoli circuiti e/o dei loro dispositivi di protezione. Schemi elettrici non presenti. Mancanza di falsi poli su finestre DIN 35.

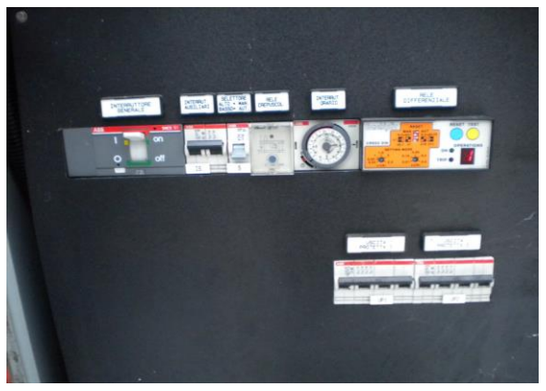
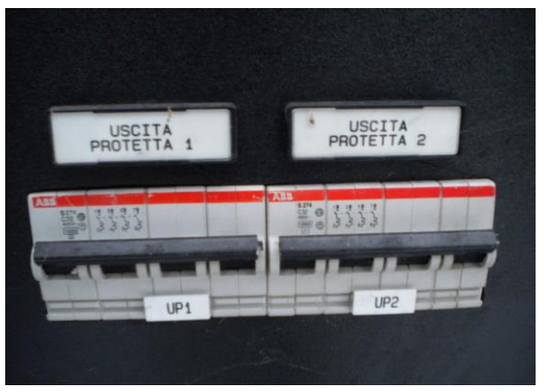
PARALLELI	46,09253	MERIDIANI	11,10153	
TRENTO - BETTINE via				
QC010		MANUTENERE	RIFARE	BUONO

TENSIONE	230V MF	230V 3F	400V 3F	POD	607517		NOTE
MARCA MODELLO CARPENTERIA ESTERNA		CONCHIGLIA				SUFFICIENTE / INSUFFICIENTE	
MARCA MODELLO CARPENTERIA INTERNA		CONCHIGLIA				SUFFICIENTE / INSUFFICIENTE	
STATO DEI CABLAGGI Q.E.						SUFFICIENTE / INSUFFICIENTE	
STATO MORSETTIERE						SUFFICIENTE / INSUFFICIENTE	
REG. DI FLUSSO		SI	NO	MOD.			
TELECONTROLLO		SI	NO	MOD.			
CREPUSCOLARE		SI	NO	THEBEN			
OROLOGIO		SI	NO	ASTRONOMICO	SI	NO	ABB
SCARICATORI		SI	NO	MOD.			
CONTINUITA' PE Q.E.		SI	NO	DISEGNI Q.E.	SI	NO	
POZZETTI DI ISPEZIONE PALI		SI	NO	PE SU PALI	SI	NO

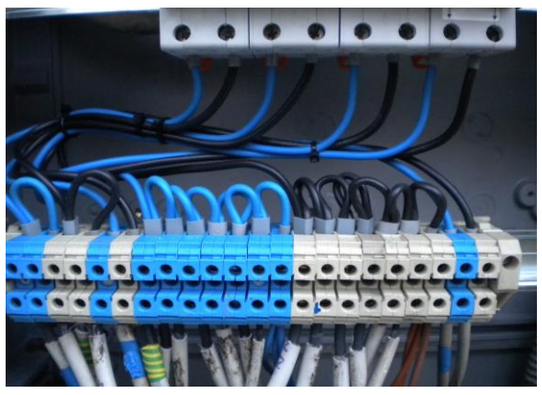
QC012		MANUTENERE	RIFARE	BUONO

TENSIONE	**230V MF**	**230V 3F**	**400V 3F**	**POD**	**619488**		**NOTE**
MARCA MODELLO CARPENTERIA ESTERNA						**SUFFICIENTE INSUFFICIENTE**	
MARCA MODELLO CARPENTERIA INTERNA						**SUFFICIENTE INSUFFICIENTE**	
STATO DEI CABLAGGI Q.E.						**SUFFICIENTE INSUFFICIENTE**	
STATO MORSETTIERE						**SUFFICIENTE INSUFFICIENTE**	
REG. DI FLUSSO		SI	NO	MOD.			
TELECONTROLLO		SI	NO	MOD.			
CREPUSCOLARE		SI	NO	2 MERLIN GERIN (1 PER LUCI SOTTOPASSO ALTRO PER PUBBLICA)			
OROLOGIO		SI	NO	**ASTRONOMICO**	SI	NO	
SCARICATORI		SI	NO	MOD.			
CONTINUITA' PE Q.E.		SI	NO	**DISEGNI Q.E.**	SI	NO	
POZZETTI DI ISPEZIONE PALI		SI	NO	**PE SU PALI**	SI	NO

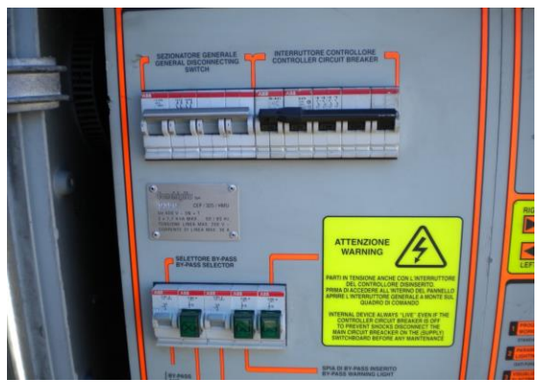
PARALLELI	46,0937	MERIDIANI	11,11404	
TRENTO - BRENNERO via del				
QC013		MANUTENERE	RIFARE	BUONO

TENSIONE	230V MF	230V 3F	400V 3F	POD	619674		NOTE
MARCA MODELLO CARPENTERIA ESTERNA		CONCHIGLIA				SUFFICIENTE / INSUFFICIENTE	
MARCA MODELLO CARPENTERIA INTERNA		CONCHIGLIA				SUFFICIENTE / INSUFFICIENTE	
STATO DEI CABLAGGI Q.E.						SUFFICIENTE / INSUFFICIENTE	
STATO MORSETTIERE						SUFFICIENTE / INSUFFICIENTE	
REG. DI FLUSSO	SI	NO	MOD. CEP 325 HMU				
TELECONTROLLO	SI	NO	MOD.				
CREPUSCOLARE	SI	NO	THEBEN				
OROLOGIO	SI	NO	ASTRONOMICO	SI	NO		
SCARICATORI	SI	NO	MOD.	DEHN			
CONTINUITA' PE Q.E.	SI	NO	DISEGNI Q.E.	SI	NO		
POZZETTI DI ISPEZIONE PALI	SI	NO	PE SU PALI	SI	NO

R (A)	S (A)	T (A)	CARICHI EQUILIBRATI	
POTENZA GENERALE		13,55	15,10	14,92	SI	NO
CIRCUITO	DESCRIZIONE CIRCUITO					
L 01	VIA DEL BRENNERO SUD	10,57	13,31	12,29	SI	NO
L 02	VIA DEL BRENNERO NORD	2,75	1,71	2,59	SI	NO
L 03					SI	NO
L 04					SI	NO
L 05					SI	NO
L 06					SI	NO
L 07					SI	NO
L 08					SI	NO
L 09					SI	NO
L 10					SI	NO
CE 01					SI	NO
CE 02					SI	NO
CE 03					SI	NO
NOTE :	Mancanza di identificazione dei singoli circuiti e/o dei loro dispositivi di protezione.

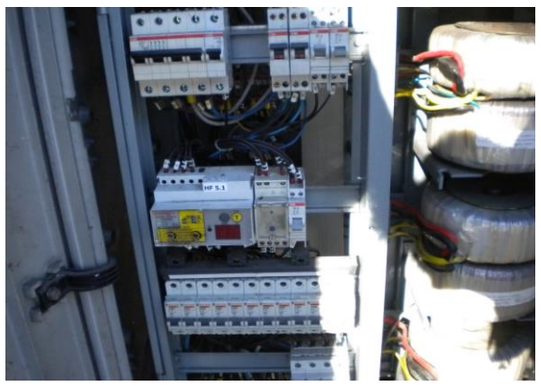
PARALLELI	46,09109	MERIDIANI	11,1159	
TRENTO - BRENNERO via del				
QC014		MANUTENERE	RIFARE	BUONO

TENSIONE	230V MF	230V 3F	400V 3F	POD	624539		NOTE
MARCA MODELLO CARPENTERIA ESTERNA		CONCHIGLIA				SUFFICIENTE / INSUFFICIENTE	
MARCA MODELLO CARPENTERIA INTERNA		CONCHIGLIA				SUFFICIENTE / INSUFFICIENTE	
STATO DEI CABLAGGI Q.E.						SUFFICIENTE / INSUFFICIENTE	
STATO MORSETTIERE						SUFFICIENTE / INSUFFICIENTE	
REG. DI FLUSSO		SI	NO	MOD. CEP 315 HSP			
TELECONTROLLO		SI	NO	MOD.			
CREPUSCOLARE		SI	NO	THEBEH			
OROLOGIO		SI	NO	ASTRONOMICO	SI	NO	
SCARICATORI		SI	NO	MOD.			
CONTINUITA' PE Q.E.		SI	NO	DISEGNI Q.E.	SI	NO	
POZZETTI DI ISPEZIONE PALI		SI	NO	PE SU PALI	SI	NO

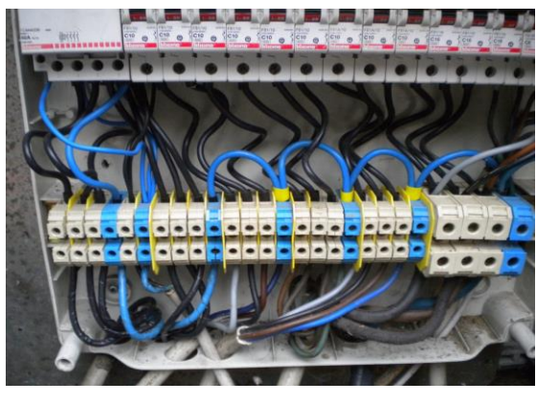
PARALLELI	46,0714	MERIDIANI	11,10912	
TRENTO - BRESCIA via				
QC016		MANUTENERE	RIFARE	BUONO

TENSIONE	230V MF	230V 3F	400V 3F	POD	620956		NOTE
MARCA MODELLO CARPENTERIA ESTERNA		CONCHIGLIA				SUFFICIENTE / INSUFFICIENTE	
MARCA MODELLO CARPENTERIA INTERNA		GEWISS				SUFFICIENTE / INSUFFICIENTE	
STATO DEI CABLAGGI Q.E.						SUFFICIENTE / INSUFFICIENTE	
STATO MORSETTIERE						SUFFICIENTE / INSUFFICIENTE	
REG. DI FLUSSO	SI	NO	MOD. CEP 315 HMU				
TELECONTROLLO	SI	NO	MOD.				
CREPUSCOLARE	SI	NO	MERLIN GERIN				
OROLOGIO	SI	NO	ASTRONOMICO	SI	NO		
SCARICATORI	SI	NO	MOD.				
CONTINUITA' PE Q.E.	SI	NO	DISEGNI Q.E.	SI	NO		
POZZETTI DI ISPEZIONE PALI	SI	NO	PE SU PALI	SI	NO

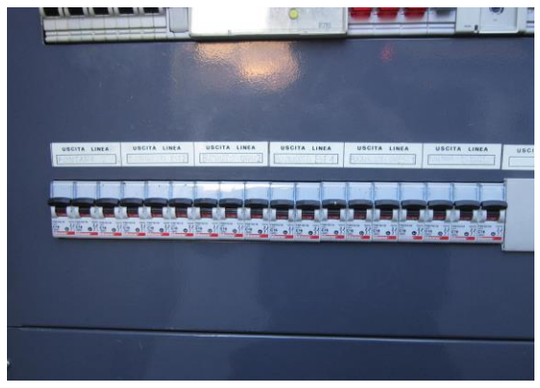
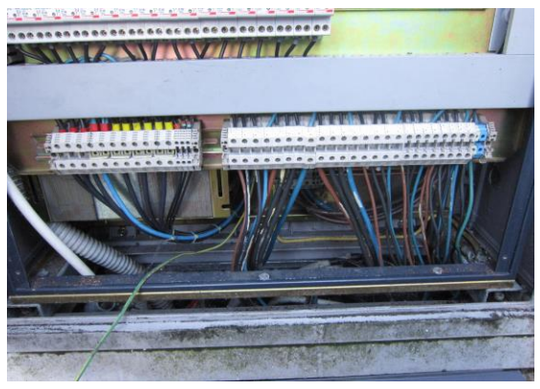
PARALLELI	46,0766	MERIDIANI	11,1198	
TRENTO - BUONARROTI corso				
QC018		MANUTENERE	RIFARE	BUONO

TENSIONE	230V MF	230V 3F	400V 3F	POD	619918		NOTE
MARCA MODELLO CARPENTERIA ESTERNA		CONCHIGLIA				SUFFICIENTE / INSUFFICIENTE	
MARCA MODELLO CARPENTERIA INTERNA		ES ELETTRONICA				SUFFICIENTE / INSUFFICIENTE	
STATO DEI CABLAGGI Q.E.						SUFFICIENTE / INSUFFICIENTE	
STATO MORSETTIERE						SUFFICIENTE / INSUFFICIENTE	
REG. DI FLUSSO	SI	NO	MOD. ES ELETTRONICA ESM				
TELECONTROLLO	SI	NO	MOD.				
CREPUSCOLARE	SI	NO	MERLIN GERIN				
OROLOGIO	SI	NO	ASTRONOMICO	SI	NO		
SCARICATORI	SI	NO	MOD.				
CONTINUITA' PE Q.E.	SI	NO	DISEGNI Q.E.	SI	NO		
POZZETTI DI ISPEZIONE PALI	SI	NO	PE SU PALI	SI	NO

R (A)	S (A)	T (A)	CARICHI EQUILIBRATI	
POTENZA GENERALE		21,40	19,35	20,08	SI	NO
CIRCUITO	DESCRIZIONE CIRCUITO					
L 01	FONTANA	1,45	1,89	2,10	SI	NO
L 02	BUONARROTI EST2	6,10	6,23	6,48	SI	NO
L 03	BUONARROTI OVEST2	4,42	5,40	3,34	SI	NO
L 04	BUONARROTI EST1	2,80	1,40	1,37	SI	NO
L 05	BUONARROTI OVEST1	2,03	1,81	1,84	SI	NO
L 06	FONTANA LAV SOTTO STOPPANI	4,10	2,62	4,95	SI	NO
L 07	LUCI CENTRALI SOTTOPASSO	0,50			SI	NO
L 08					SI	NO
L 09					SI	NO
L 10					SI	NO
CE 01					SI	NO
CE 02					SI	NO
CE 03					SI	NO
NOTE :	Mancanza di identificazione dei singoli circuiti e/o dei loro dispositivi di protezione. Schemi elettrici non presenti.

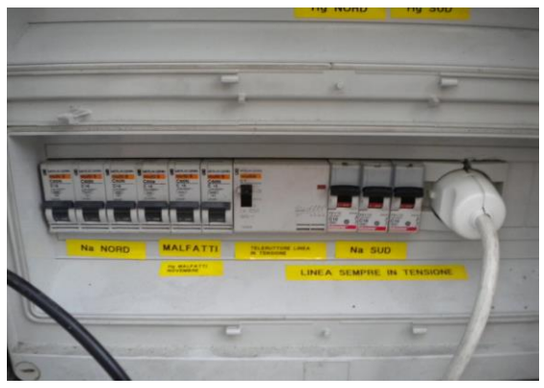
PARALLELI	46,06088	MERIDIANI	11,12512	
TRENTO - C.3 NOVEMBRE				
QC019		MANUTENERE	RIFARE	BUONO

TENSIONE	230V MF	230V 3F	400V 3F	POD	633275		NOTE
MARCA MODELLO CARPENTERIA ESTERNA		CONCHIGLIA				SUFFICIENTE INSUFFICIENTE	
MARCA MODELLO CARPENTERIA INTERNA		GEWISS				SUFFICIENTE INSUFFICIENTE	
STATO DEI CABLAGGI Q.E.		DISORDINATO - PRESA SENZA CONDUTTORE DI TERRA				SUFFICIENTE INSUFFICIENTE	
STATO MORSETTIERE		NON PRESENTI				SUFFICIENTE INSUFFICIENTE	
REG. DI FLUSSO		SI	NO	MOD.			
TELECONTROLLO		SI	NO	MOD. PARZIALE ALGORAB - RES2			
CREPUSCOLARE		SI	NO	MERLIN GERIN			
OROLOGIO		SI	NO	ASTRONOMICO	SI	NO	MERLIN GERIN
SCARICATORI		SI	NO	MOD.			
CONTINUITA' PE Q.E.		SI	NO	DISEGNI Q.E.	SI	NO	
POZZETTI DI ISPEZIONE PALI		SI	NO	PE SU PALI	SI	NO

R (A)	S (A)	T (A)	CARICHI EQUILIBRATI	
POTENZA GENERALE		**17,77**	**18,95**	**24,36**	**SI**	**NO**
CIRCUITO	**DESCRIZIONE CIRCUITO**					
L 01	HG NORD	1,64	2,07	5,03	**SI**	**NO**
L 02	HG SUD	5,85	3,73	7,62	**SI**	**NO**
L 03	NA NORD	5,86	7,01	4,86	**SI**	**NO**
L 04	MALFATTI HG MALFATTI NOVEMBRE	1,40	2,08	4,40	**SI**	**NO**
L 05	NA SUD	3,02	4,06	2,45	**SI**	**NO**
L 06					**SI**	**NO**
L 07					**SI**	**NO**
L 08					**SI**	**NO**
L 09					**SI**	**NO**
L 10					**SI**	**NO**
CE 01					**SI**	**NO**
CE 02					**SI**	**NO**
CE 03					**SI**	**NO**
NOTE :	Mancanza della targa del quadro. Mancanza di identificazione dei singoli circuiti e/o dei loro dispositivi di protezione. Morsettiere non presenti. Grado di protezione dell’involucro compromesso. Schemi elettrici non presenti. Presa elettrica senza conduttore di protezione.

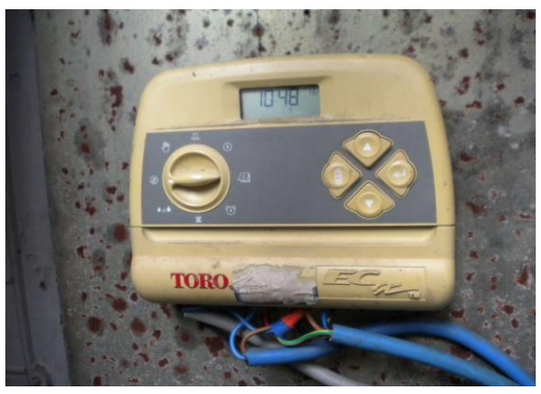
PARALLELI	46,06248	MERIDIANI	11,12411			
TRENTO - C.3 NOVEMBRE						
QC020			MANUTENERE	RIFARE	BUONO

TENSIONE	230V MF	230V 3F	400V 3F	POD	632215		NOTE
MARCA MODELLO CARPENTERIA ESTERNA		CONCHIGLIA				SUFFICIENTE / INSUFFICIENTE	
MARCA MODELLO CARPENTERIA INTERNA		GEWISS				SUFFICIENTE / INSUFFICIENTE	
STATO DEI CABLAGGI Q.E.		DISORDINATO				SUFFICIENTE / INSUFFICIENTE	
STATO MORSETTIERE		NON PRESENTI				SUFFICIENTE / INSUFFICIENTE	
REG. DI FLUSSO		SI	NO	MOD.			
TELECONTROLLO		SI	NO	MOD.			
CREPUSCOLARE		SI	NO	DA ESTERNO THEBEN			
OROLOGIO		SI	NO	ASTRONOMICO	SI	NO	
SCARICATORI		SI	NO	MOD.			
CONTINUITA' PE Q.E.		SI	NO	DISEGNI Q.E.	SI	NO	
POZZETTI DI ISPEZIONE PALI		SI	NO	PE SU PALI	SI	NO

R (A)	S (A)	T (A)	CARICHI EQUILIBRATI	
POTENZA GENERALE		9,99			SI	NO
CIRCUITO	DESCRIZIONE CIRCUITO					
L 01	FARI COMMISSARIATO	0,00			SI	NO
L 02	PALETTI HG	9,68			SI	NO
L 03	PENSILINA AUTOBUS	0,15			SI	NO
L 04					SI	NO
L 05					SI	NO
L 06					SI	NO
L 07					SI	NO
L 08					SI	NO
L 09					SI	NO
L 10					SI	NO
CE 01	IRRIGAZIONE	0,16			SI	NO
CE 02					SI	NO
CE 03					SI	NO
NOTE :	Mancanza della targa del quadro. Mancanza di identificazione dei singoli circuiti e/o dei loro dispositivi di protezione. Morsettiere non presenti. Grado di protezione dell'involucro compromesso. Schemi elettrici non presenti. Presa elettrica senza conduttore di protezione.

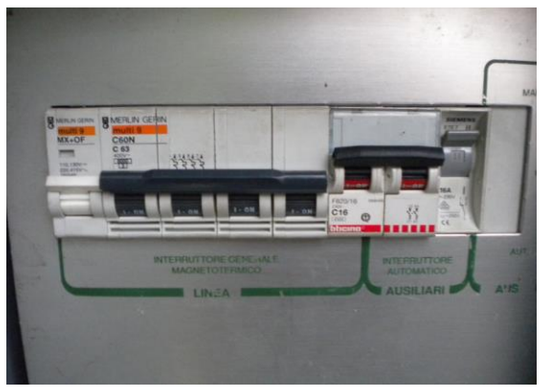
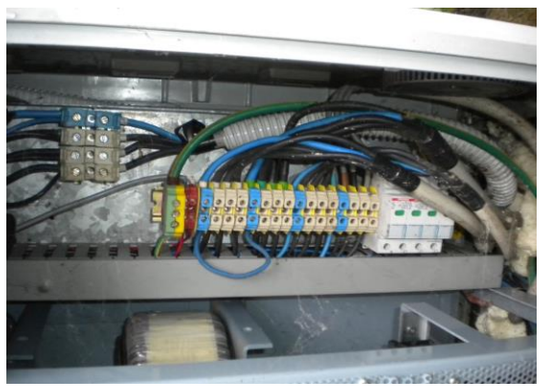
PARALLELI	46,07535	MERIDIANI	11,11491	
TRENTO – C.V.MARIANO				
QC021		MANUTENERE	RIFARE	BUONO

TENSIONE	230V MF	230V 3F	400V 3F	POD	620170		NOTE
MARCA MODELLO CARPENTERIA ESTERNA		CONCHIGLIA				SUFFICIENTE INSUFFICIENTE	
MARCA MODELLO CARPENTERIA INTERNA		CONCHIGLIA				SUFFICIENTE INSUFFICIENTE	
STATO DEI CABLAGGI Q.E.						SUFFICIENTE INSUFFICIENTE	
STATO MORSETTIERE						SUFFICIENTE INSUFFICIENTE	
REG. DI FLUSSO		SI	NO	MOD.			
TELECONTROLLO		SI	NO	MOD.			
CREPUSCOLARE		SI	NO				
OROLOGIO		SI	NO	ASTRONOMICO	SI	NO	
SCARICATORI		SI	NO	MOD.	BTICINO		
CONTINUITA' PE Q.E.		SI	NO	DISEGNI Q.E.	SI	NO	
POZZETTI DI ISPEZIONE PALI		SI	NO	PE SU PALI	SI	NO

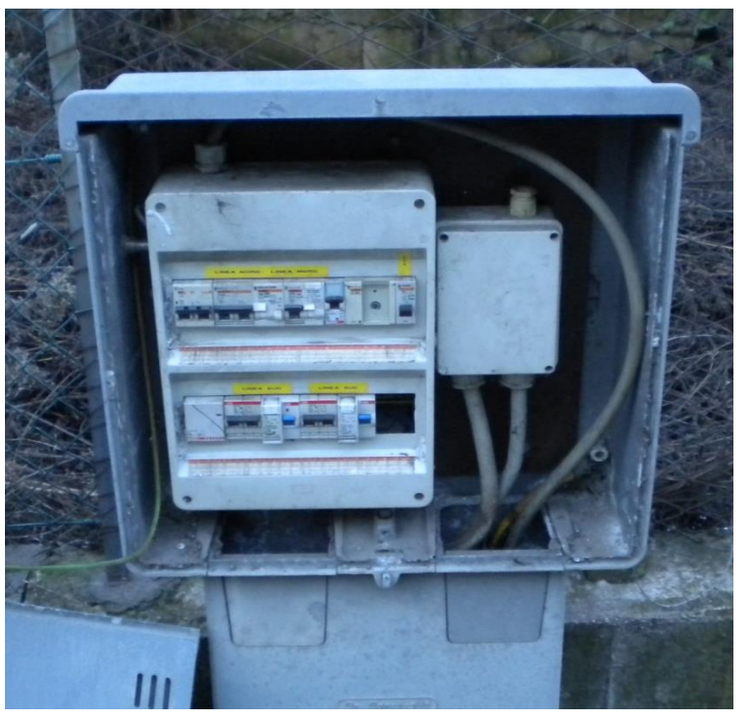
PARALLELI	46,08733	MERIDIANI	11,10648	
TRENTO - CAMPOTRENTINO via di				
QC024		MANUTENERE	RIFARE	BUONO

TENSIONE	230V MF	230V 3F	400V 3F	POD	620234		NOTE
MARCA MODELLO CARPENTERIA ESTERNA		CONCHIGLIA				SUFFICIENTE / INSUFFICIENTE	
MARCA MODELLO CARPENTERIA INTERNA		GEWISS				SUFFICIENTE / INSUFFICIENTE	
STATO DEI CABLAGGI Q.E.						SUFFICIENTE / INSUFFICIENTE	
STATO MORSETTIERE		SCATOLA A PARTE				SUFFICIENTE / INSUFFICIENTE	
REG. DI FLUSSO		SI	NO	MOD.			
TELECONTROLLO		SI	NO	MOD.			
CREPUSCOLARE		SI	NO	MERLIN GERIN			
OROLOGIO		SI	NO	ASTRONOMICO	SI	NO	
SCARICATORI		SI	NO	MOD.			
CONTINUITA' PE Q.E.		SI	NO	DISEGNI Q.E.	SI	NO	
POZZETTI DI ISPEZIONE PALI		SI	NO	PE SU PALI	SI	NO

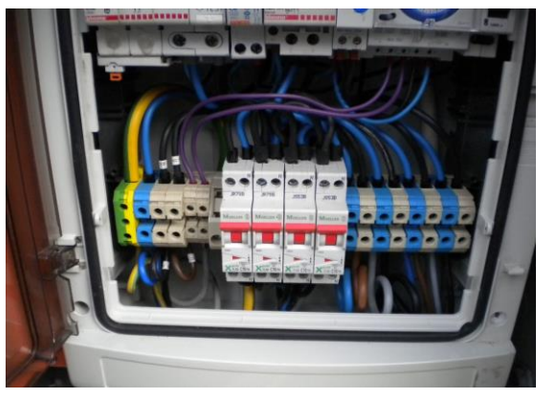
PARALLELI	46,09907	MERIDIANI	11,09926	
TRENTO - CAPRONI via				
QC025		MANUTENERE	RIFARE	BUONO

TENSIONE	230V MF	230V 3F	400V 3F	POD	608118		NOTE
MARCA MODELLO CARPENTERIA ESTERNA		CONCHIGLIA				SUFFICIENTE / INSUFFICIENTE	
MARCA MODELLO CARPENTERIA INTERNA		CONCHIGLIA				SUFFICIENTE / INSUFFICIENTE	
STATO DEI CABLAGGI Q.E.						SUFFICIENTE / INSUFFICIENTE	
STATO MORSETTIERE						SUFFICIENTE / INSUFFICIENTE	
REG. DI FLUSSO	SI	NO	MOD. LEC SP 1X25A				
TELECONTROLLO	SI	NO	MOD.				
CREPUSCOLARE	SI	NO	THEBEN				
OROLOGIO	SI	NO	ASTRONOMICO	SI	NO	THEBEN	
SCARICATORI	SI	NO	MOD.				
CONTINUITA' PE Q.E.	SI	NO	DISEGNI Q.E.	SI	NO		
POZZETTI DI ISPEZIONE PALI	SI	NO	PE SU PALI	SI	NO

R (A)	S (A)	T (A)	CARICHI EQUILIBRATI	
POTENZA GENERALE		16,06			SI	NO
CIRCUITO	DESCRIZIONE CIRCUITO					
L 01	CIRCUITO 1	4,28			SI	NO
L 02	CIRCUITO 2	3,76			SI	NO
L 03	CIRCUITO 3	4,41			SI	NO
L 04	CIRCUITO 4	3,61			SI	NO
L 05					SI	NO
L 06					SI	NO
L 07					SI	NO
L 08					SI	NO
L 09					SI	NO
L 10					SI	NO
CE 01					SI	NO
CE 02					SI	NO
CE 03					SI	NO
NOTE :	Mancanza della targa del quadro. Mancanza di identificazione dei singoli circuiti e/o dei loro dispositivi di protezione. Schemi elettrici non presenti. Interruttori di marche diverse.

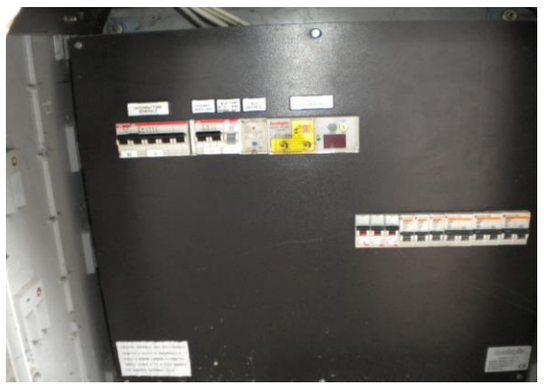
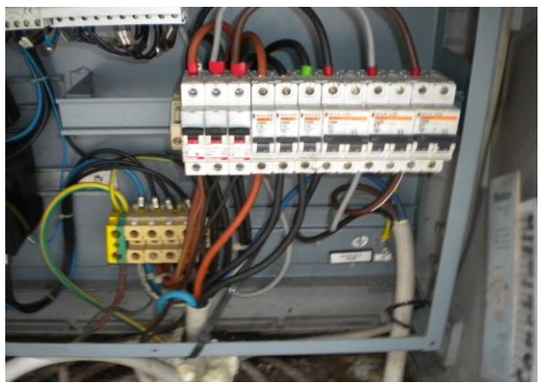
PARALLELI	46,09418	MERIDIANI	11,10547	
TRENTO - CANEPPELE via				
QC026		MANUTENERE	RIFARE	BUONO

TENSIONE	230V MF	230V 3F	400V 3F	POD	607805		NOTE
MARCA MODELLO CARPENTERIA ESTERNA		CONCHIGLIA				SUFFICIENTE / INSUFFICIENTE	
MARCA MODELLO CARPENTERIA INTERNA		CONCHIGLIA				SUFFICIENTE / INSUFFICIENTE	
STATO DEI CABLAGGI Q.E.						SUFFICIENTE / INSUFFICIENTE	
STATO MORSETTIERE		NON PRESENTI				SUFFICIENTE / INSUFFICIENTE	
REG. DI FLUSSO		SI	NO	MOD.			
TELECONTROLLO		SI	NO	MOD.			
CREPUSCOLARE		SI	NO	THEBEN			
OROLOGIO		SI	NO	ASTRONOMICO	SI	NO	
SCARICATORI		SI	NO	MOD.			
CONTINUITA' PE Q.E.		SI	NO	DISEGNI Q.E.	SI	NO	
POZZETTI DI ISPEZIONE PALI		SI	NO	PE SU PALI	SI	NO

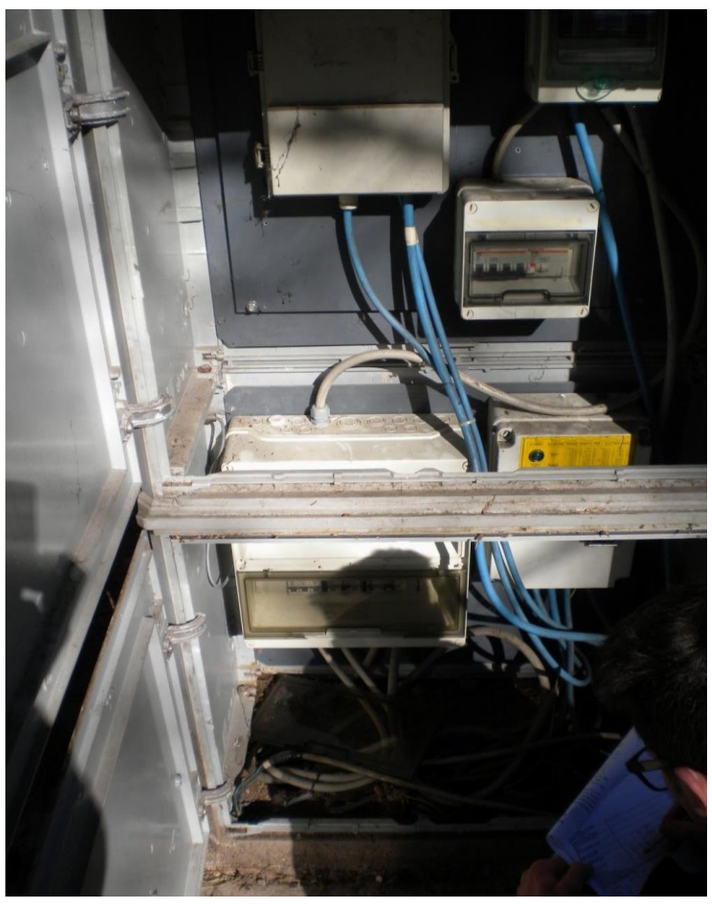
PARALLELI	46,07721	MERIDIANI	11,11941	
TRENTO - CANTORE piazza				
QC027		MANUTENERE	RIFARE	BUONO

TENSIONE	230V MF	230V 3F	400V 3F	POD	631312		NOTE
MARCA MODELLO CARPENTERIA ESTERNA		CONCHIGLIA				SUFFICIENTE / INSUFFICIENTE	
MARCA MODELLO CARPENTERIA INTERNA		GEWISS				SUFFICIENTE / INSUFFICIENTE	
STATO DEI CABLAGGI Q.E.		DISORDINATO				SUFFICIENTE / INSUFFICIENTE	
STATO MORSETTIERE		NON PRESENTI				SUFFICIENTE / INSUFFICIENTE	
REG. DI FLUSSO		SI	NO	MOD.			
TELECONTROLLO		SI	NO	MOD.			
CREPUSCOLARE		SI	NO	MERLIN GERIN			
OROLOGIO		SI	NO	ASTRONOMICO	SI	NO	
SCARICATORI		SI	NO	MOD.			
CONTINUITA' PE Q.E.		SI	NO	DISEGNI Q.E.	SI	NO	
POZZETTI DI ISPEZIONE PALI		SI	NO	PE SU PALI	SI	NO

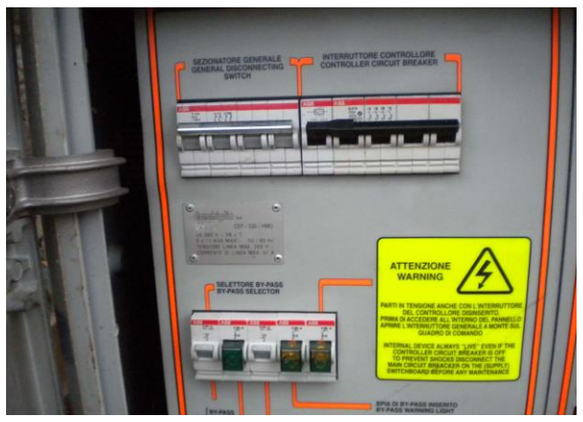
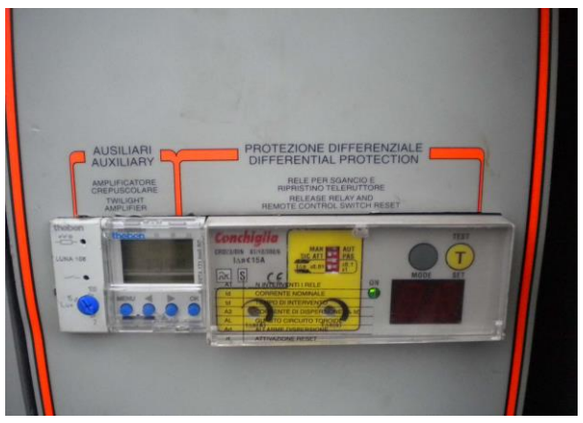
PARALLELI	46,0756	MERIDIANI	11,12375	
TRENTO - GIARDINI piazza CENTA				
QC029		MANUTENERE	RIFARE	BUONO

TENSIONE	230V MF	230V 3F	400V 3F	POD	620604		NOTE
MARCA MODELLO CARPENTERIA ESTERNA		CONCHIGLIA				SUFFICIENTE / INSUFFICIENTE	
MARCA MODELLO CARPENTERIA INTERNA		BOCCHIOTTI				SUFFICIENTE / INSUFFICIENTE	
STATO DEI CABLAGGI Q.E.						SUFFICIENTE / INSUFFICIENTE	
STATO MORSETTIERE		NON PRESENTI				SUFFICIENTE / INSUFFICIENTE	
REG. DI FLUSSO		SI	NO	MOD. CEP 335 HMU			
TELECONTROLLO		SI	NO	MOD.			
CREPUSCOLARE		SI	NO	FINDER			
OROLOGIO		SI	NO	ASTRONOMICO	SI	NO	THEBEN
SCARICATORI		SI	NO	MOD.	BTICINO		
CONTINUITA' PE Q.E.		SI	NO	DISEGNI Q.E.	SI	NO	
POZZETTI DI ISPEZIONE PALI		SI	NO	PE SU PALI	SI	NO

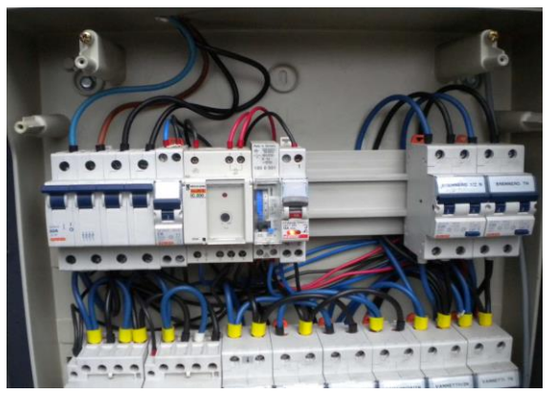
PARALLELI	46,07559	MERIDIANI	11,12369	
TRENTO - CENTA piazza				
QC030		MANUTENERE	RIFARE	BUONO

TENSIONE	230V MF	230V 3F	400V 3F	POD	620604		NOTE ALIMENTA ANCHE Q.E. 29
MARCA MODELLO CARPENTERIA ESTERNA		CONCHIGLIA				SUFFICIENTE INSUFFICIENTE	
MARCA MODELLO CARPENTERIA INTERNA		BTICINO				SUFFICIENTE INSUFFICIENTE	
STATO DEI CABLAGGI Q.E.						SUFFICIENTE INSUFFICIENTE	
STATO MORSETTIERE		INGRESSO CAVI !!!!				SUFFICIENTE INSUFFICIENTE	
REG. DI FLUSSO		SI	NO	MOD.			
TELECONTROLLO		SI	NO	MOD.			
CREPUSCOLARE		SI	NO	MERLIN GERIN			
OROLOGIO		SI	NO	ASTRONOMICO	SI	NO	THEBEN
SCARICATORI		SI	NO	MOD.			
CONTINUITA' PE Q.E.		SI	NO	DISEGNI Q.E.	SI	NO	
POZZETTI DI ISPEZIONE PALI		SI	NO	PE SU PALI	SI	NO

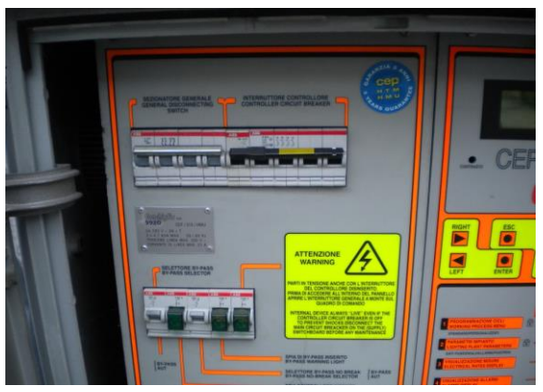
PARALLELI	46,09181	MERIDIANI	11,10629	
TRENTO - COMMERCIO via del				
QC032		MANUTENERE	RIFARE	BUONO

R (A)	S (A)	T (A)	CARICHI EQUILIBRATI	
POTENZA GENERALE		7,90	10,71	10,99	SI	NO
CIRCUITO	DESCRIZIONE CIRCUITO					
L 01	CIRCUITO 1	0,90	0,00	0,85	SI	NO
L 02	CIRCUITO 2	0,90	0,88	1,42	SI	NO
L 03	CIRCUITO 3	4,11	3,97	3,08	SI	NO
L 04	CIRCUITO 4	1,99	5,86	5,64	SI	NO
L 05					SI	NO
L 06					SI	NO
L 07					SI	NO
L 08					SI	NO
L 09					SI	NO
L 10					SI	NO
CE 01					SI	NO
CE 02					SI	NO
CE 03					SI	NO
NOTE :	Mancanza di identificazione dei singoli circuiti e/o dei loro dispositivi di protezione.

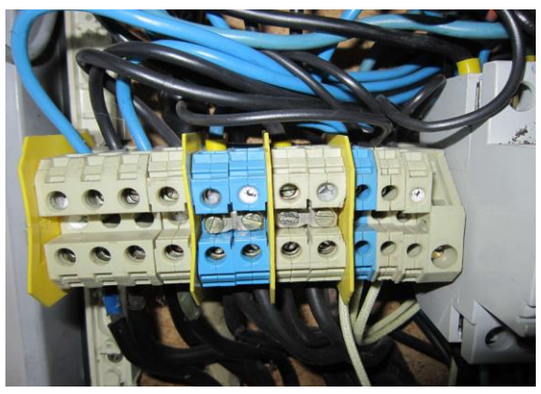
PARALLELI	46,05258	MERIDIANI	11,12572	
TRENTO - GIARDINO BASKET EINAUDI				
QC033		MANUTENERE	RIFARE	BUONO

R (A)	S (A)	T (A)	CARICHI EQUILIBRATI	
POTENZA GENERALE		**4,01**			**SI**	**NO**
CIRCUITO	**DESCRIZIONE CIRCUITO**					
L 01	LAMPIONCINI	2,00			**SI**	**NO**
L 02	LAMPIONCINI	2,01			**SI**	**NO**
L 03					**SI**	**NO**
L 04					**SI**	**NO**
L 05					**SI**	**NO**
L 06					**SI**	**NO**
L 07					**SI**	**NO**
L 08					**SI**	**NO**
L 09					**SI**	**NO**
L 10					**SI**	**NO**
CE 01	FARI CAMPO BASKET	0,00			**SI**	**NO**
CE 02					**SI**	**NO**
CE 03					**SI**	**NO**
NOTE :	Mancanza di protezione linee in uscita dal cortocircuito. Mancanza della targa del quadro. Mancanza di identificazione dei singoli circuiti e/o dei loro dispositivi di protezione. Morsettiere non presenti. Grado di protezione dell'involucro compromesso. Schemi elettrici non presenti.

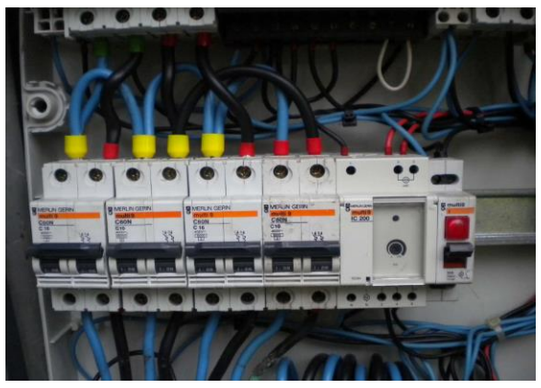
PARALLELI	46,03948	MERIDIANI	11,13848			
TRENTO - CONCI						
QC034			MANUTENERE	RIFARE	BUONO

R (A)	S (A)	T (A)	CARICHI EQUILIBRATI	
POTENZA GENERALE		0,00	11,83	0,00	SI	NO
CIRCUITO	DESCRIZIONE CIRCUITO					
L 01	TUTTA NOTTE S	0,00			SI	NO
L 02	TUTTA NOTTE G		6,50		SI	NO
L 03	MEZZA NOTTE S			0,00	SI	NO
L 04	MEZZA NOTTE G		5,33		SI	NO
L 05					SI	NO
L 06					SI	NO
L 07					SI	NO
L 08					SI	NO
L 09					SI	NO
L 10					SI	NO
CE 01					SI	NO
CE 02					SI	NO
CE 03					SI	NO
NOTE :	Mancanza della targa del quadro. Mancanza di identificazione dei singoli circuiti e/o dei loro dispositivi di protezione. Morsettiere non presenti. Schemi elettrici non presenti.

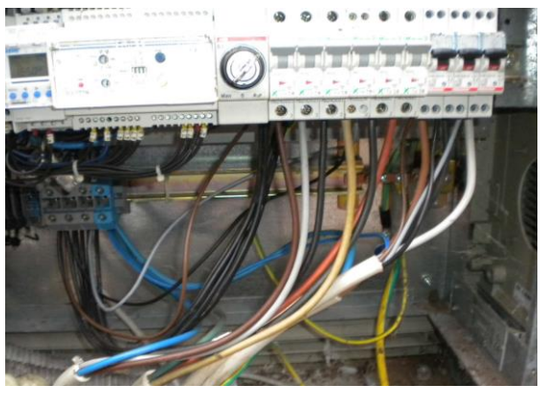
PARALLELI	46,0398	MERIDIANI	11,13696	
TRENTO - CONCI				
QC037		MANUTENERE	RIFARE	BUONO

R (A)	S (A)	T (A)	CARICHI EQUILIBRATI	
POTENZA GENERALE		18,20	16,99	16,47	SI	NO
CIRCUITO	DESCRIZIONE CIRCUITO					
L 01	CIRCUITO 1	4,74	3,80	2,94	SI	NO
L 02	CIRCUITO 2	6,22	6,59	7,35	SI	NO
L 03	CIRCUITO 3	7,24	6,60	6,18	SI	NO
L 04					SI	NO
L 05					SI	NO
L 06					SI	NO
L 07					SI	NO
L 08					SI	NO
L 09					SI	NO
L 10					SI	NO
CE 01					SI	NO
CE 02					SI	NO
CE 03					SI	NO
NOTE :	Mancanza di identificazione dei singoli circuiti e/o dei loro dispositivi di protezione. Morsettiere non presenti. Schemi elettrici non presenti. Interruttori di marche diverse.

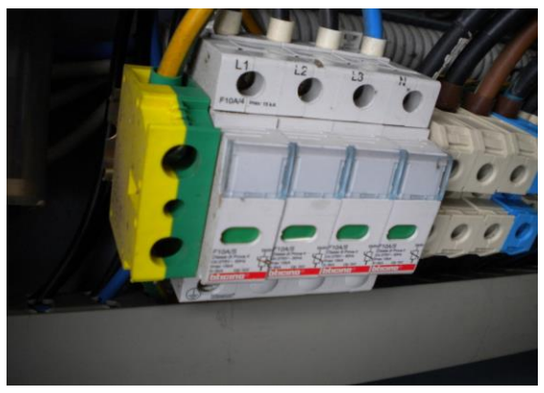
PARALLELI	46,05508	MERIDIANI	11,13452	
TRENTO - CROSINA SARTORI via				
QC039		MANUTENERE	RIFARE	BUONO

TENSIONE	230V MF	230V 3F	400V 3F	POD	629219		NOTE
MARCA MODELLO CARPENTERIA ESTERNA		CONCHIGLIA				SUFFICIENTE / INSUFFICIENTE	
MARCA MODELLO CARPENTERIA INTERNA		CONCHIGLIA				SUFFICIENTE / INSUFFICIENTE	
STATO DEI CABLAGGI Q.E.						SUFFICIENTE / INSUFFICIENTE	
STATO MORSETTIERE						SUFFICIENTE / INSUFFICIENTE	
REG. DI FLUSSO	SI	NO	MOD. CEP 325 HMU				
TELECONTROLLO	SI	NO	MOD.				
CREPUSCOLARE	SI	NO	THEBEN				
OROLOGIO	SI	NO	ASTRONOMICO	SI	NO	THEBEN	
SCARICATORI	SI	NO	MOD.	BTICINO			
CONTINUITA' PE Q.E.	SI	NO	DISEGNI Q.E.	SI	NO		
POZZETTI DI ISPEZIONE PALI	SI	NO	PE SU PALI	SI	NO

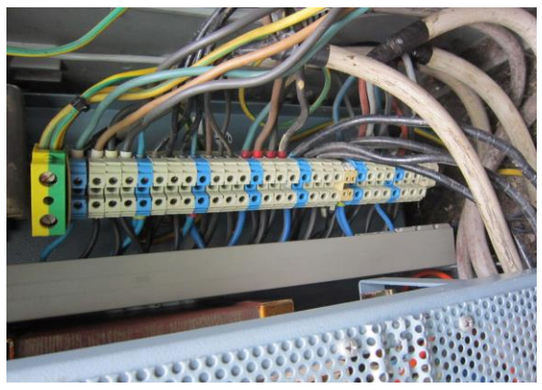
PARALLELI	46,07043	MERIDIANI	11,11983	
TRENTO - DANTE piazza				
QC040		MANUTENERE	RIFARE	BUONO

R (A)	S (A)	T (A)	CARICHI EQUILIBRATI	
POTENZA GENERALE		**16,97**	**19,82**	**20,53**	**SI**	**NO**
CIRCUITO	**DESCRIZIONE CIRCUITO**					
L 01	VIA TORRE VANGA EST	2,39	1,94	1,42	**SI**	**NO**
L 02	VIA PORTICI PASSAGGIO PETERLAGO	2,37	4,02	2,51	**SI**	**NO**
L 03	VIA TORRE VANGA OVEST	0,66	0,59	1,31	**SI**	**NO**
L 04	VIA POZZO DIR. SX VERSO FS	2,91	3,52	4,75	**SI**	**NO**
L 05	VIA POZZO DIR. DX VERSO FS	4,77	4,81	3,73	**SI**	**NO**
L 06	CAVALCA FERROVIA SX	2,95	3,10	2,93	**SI**	**NO**
L 07	CAVALCA FERROVIA DX	0,92	1,84	3,88	**SI**	**NO**
L 08					**SI**	**NO**
L 09					**SI**	**NO**
L 10					**SI**	**NO**
CE 01					**SI**	**NO**
CE 02					**SI**	**NO**
CE 03					**SI**	**NO**
NOTE :	Mancanza di identificazione dei singoli circuiti e/o dei loro dispositivi di protezione. Interruttori di marche diverse. Cavi nastrati in uscita dal quadro.

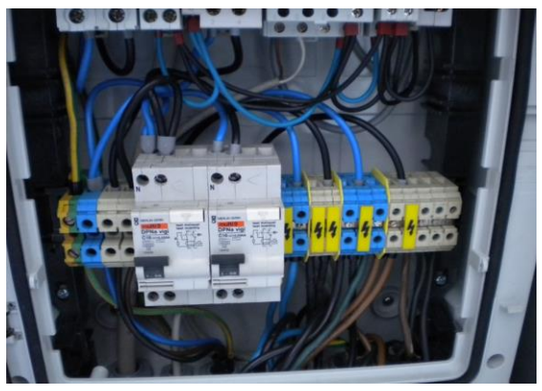
PARALLELI	46,06965	MERIDIANI	11,11757	
TRENTO - DAVINCI p.zza 13A				
QC042		MANUTENERE	RIFARE	BUONO

R (A)	S (A)	T (A)	CARICHI EQUILIBRATI	
POTENZA GENERALE		**9,80**			**SI**	**NO**
CIRCUITO	**DESCRIZIONE CIRCUITO**					
L 01	CIRCUITO 1	4,36			**SI**	**NO**
L 02	CIRCUITO 2	5,44			**SI**	**NO**
L 03					**SI**	**NO**
L 04					**SI**	**NO**
L 05					**SI**	**NO**
L 06					**SI**	**NO**
L 07					**SI**	**NO**
L 08					**SI**	**NO**
L 09					**SI**	**NO**
L 10					**SI**	**NO**
CE 01					**SI**	**NO**
CE 02					**SI**	**NO**
CE 03					**SI**	**NO**
NOTE :	Mancanza della targa del quadro. Mancanza di identificazione dei singoli circuiti e/o dei loro dispositivi di protezione. Schemi elettrici non presenti.

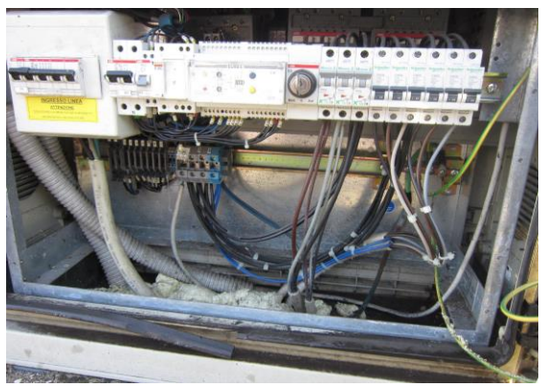
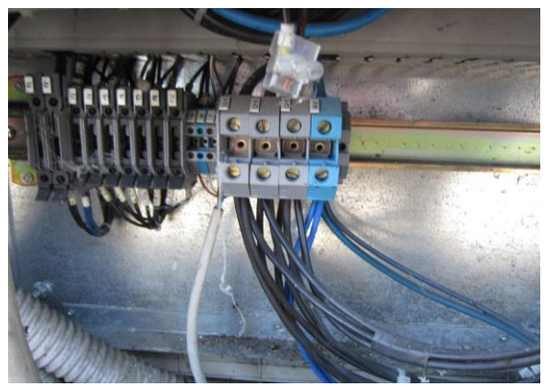
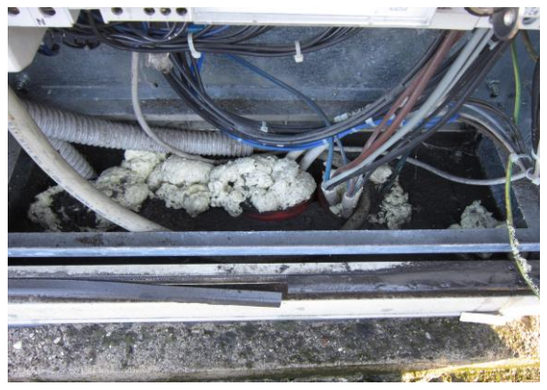
PARALLELI	46,0466	MERIDIANI	11,11554	
TRENTO - MAS DESERT via				
QC044		MANUTENERE	RIFARE	BUONO

R (A)	S (A)	T (A)	CARICHI EQUILIBRATI	
POTENZA GENERALE		**14,67**	**12,90**	**13,67**	**SI**	**NO**
CIRCUITO	**DESCRIZIONE CIRCUITO**					
L 01	VIA AL DESERT	4,82	4,06	5,64	**SI**	**NO**
L 02	LINEA NORD	6,30	6,14	5,26	**SI**	**NO**
L 03	LINEA SUD	3,55	2,70	2,77	**SI**	**NO**
L 04					**SI**	**NO**
L 05					**SI**	**NO**
L 06					**SI**	**NO**
L 07					**SI**	**NO**
L 08					**SI**	**NO**
L 09					**SI**	**NO**
L 10					**SI**	**NO**
CE 01					**SI**	**NO**
CE 02					**SI**	**NO**
CE 03					**SI**	**NO**
NOTE :	Mancanza di identificazione dei singoli circuiti e/o dei loro dispositivi di protezione. Morsettiere non presenti. Schemi elettrici non presenti.

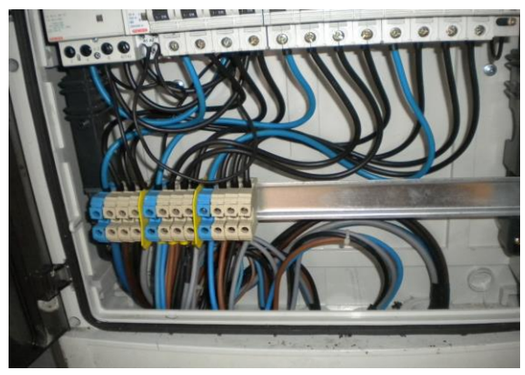
PARALLELI	46,077	MERIDIANI	11,11442	
TRENTO - DRUSO via				
QC045		MANUTENERE	RIFARE	BUONO

R (A)	S (A)	T (A)	CARICHI EQUILIBRATI	
POTENZA GENERALE		**5,82**	**10,29**	**6,56**	**SI**	**NO**
CIRCUITO	**DESCRIZIONE CIRCUITO**					
L 01	LINEA VERSO DISCARICA	3,28	3,95	2,94	**SI**	**NO**
L 02	LINENA ROTATORIA	0,85	2,40	1,68	**SI**	**NO**
L 03	LINEA VIA DRUSO	1,69	3,94	1,94	**SI**	**NO**
L 04					**SI**	**NO**
L 05					**SI**	**NO**
L 06					**SI**	**NO**
L 07					**SI**	**NO**
L 08					**SI**	**NO**
L 09					**SI**	**NO**
L 10					**SI**	**NO**
CE 01					**SI**	**NO**
CE 02					**SI**	**NO**
CE 03					**SI**	**NO**
NOTE :	Mancanza della targa del quadro. Mancanza di identificazione dei singoli circuiti e/o dei loro dispositivi di protezione.

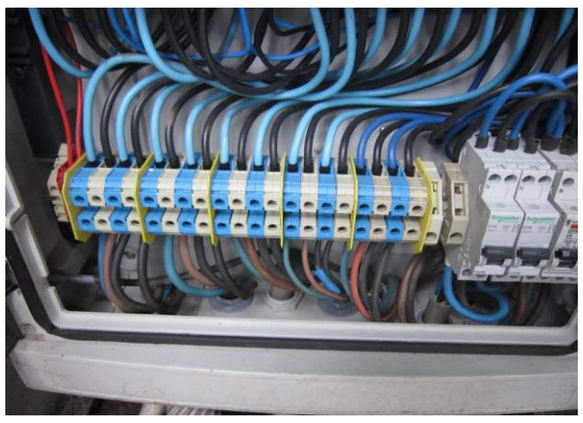
PARALLELI	48,0448	MERIDIANI	11,12156	
TRENTO - FERSINA via				
QC046		MANUTENERE	RIFARE	BUONO

TENSIONE	230V MF	230V 3F	400V 3F	POD	634271		NOTE
MARCA MODELLO CARPENTERIA ESTERNA		CONCHIGLIA				SUFFICIENTE INSUFFICIENTE	
MARCA MODELLO CARPENTERIA INTERNA		GEWISS				SUFFICIENTE INSUFFICIENTE	
STATO DEI CABLAGGI Q.E.						SUFFICIENTE INSUFFICIENTE	
STATO MORSETTIERE		PARZIALMENTE PRESENTI				SUFFICIENTE INSUFFICIENTE	
REG. DI FLUSSO		SI	NO	MOD.			
TELECONTROLLO		SI	NO	MOD.			
CREPUSCOLARE		SI	NO	THEBEN			
OROLOGIO		SI	NO	ASTRONOMICO	SI	NO	FINDER
SCARICATORI		SI	NO	MOD.			
CONTINUITA' PE Q.E.		SI	NO	DISEGNI Q.E.	SI	NO	
POZZETTI DI ISPEZIONE PALI		SI	NO	PE SU PALI	SI	NO

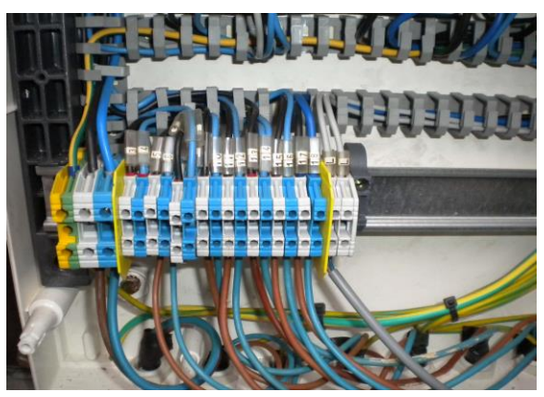
PARALLELI	46,02442	MERIDIANI	11,08012	
TRENTO - EUROPA piazzale				
QC047		MANUTENERE	RIFARE	BUONO

TENSIONE	230V MF	230V 3F	400V 3F	POD 630387			NOTE alimentato da q.e. 66
MARCA MODELLO CARPENTERIA ESTERNA		CONCHIGLIA				SUFFICIENTE INSUFFICIENTE	
MARCA MODELLO CARPENTERIA INTERNA		GEWISS				SUFFICIENTE INSUFFICIENTE	
STATO DEI CABLAGGI Q.E.						SUFFICIENTE INSUFFICIENTE	
STATO MORSETTIERE						SUFFICIENTE INSUFFICIENTE	
REG. DI FLUSSO		SI	NO	MOD.			
TELECONTROLLO		SI	NO	MOD.			
CREPUSCOLARE		SI	NO	MERLIN GERIN			
OROLOGIO		SI	NO	ASTRONOMICO	SI	NO	
SCARICATORI		SI	NO	MOD.			
CONTINUITA' PE Q.E.		SI	NO	DISEGNI Q.E.	SI	NO	
POZZETTI DI ISPEZIONE PALI		SI	NO	PE SU PALI	SI	NO

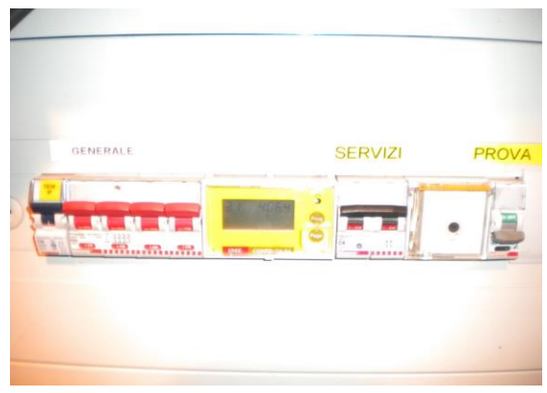
PARALLELI	46,06462	MERIDIANI	11,12586	
TRENTO - S.G.BOSCO via				
QC048		MANUTENERE	RIFARE	BUONO

TENSIONE	230V MF	230V 3F	400V 3F	POD			NOTE
MARCA MODELLO CARPENTERIA ESTERNA		CONCHIGLIA				SUFFICIENTE / INSUFFICIENTE	
MARCA MODELLO CARPENTERIA INTERNA		BTICINO - GEWISS				SUFFICIENTE / INSUFFICIENTE	
STATO DEI CABLAGGI Q.E.						SUFFICIENTE / INSUFFICIENTE	
STATO MORSETTIERE						SUFFICIENTE / INSUFFICIENTE	
REG. DI FLUSSO		SI	NO	MOD.			
TELECONTROLLO		SI	NO	MOD. PARZIALE	ALGORAB RES-2		
CREPUSCOLARE		SI	NO	MERLIN GERIN			
OROLOGIO		SI	NO	ASTRONOMICO	SI	NO	
SCARICATORI		SI	NO	MOD.			
CONTINUITA' PE Q.E.		SI	NO	DISEGNI Q.E.	SI	NO	
POZZETTI DI ISPEZIONE PALI		SI	NO	PE SU PALI	SI	NO

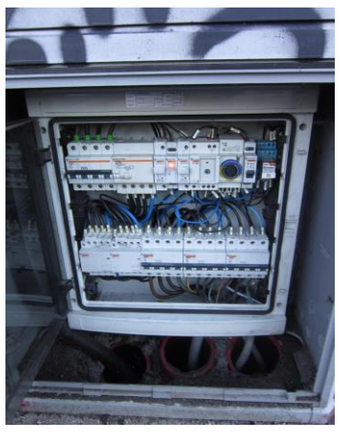
PARALLELI	46,05725	MERIDIANI	11,11593	
TRENTO - GHIAIE via				
QC050		MANUTENERE	RIFARE	BUONO

TENSIONE	230V MF	230V 3F	400V 3F	POD	634511		NOTE
MARCA MODELLO CARPENTERIA ESTERNA		CONCHIGLIA				SUFFICIENTE / INSUFFICIENTE	
MARCA MODELLO CARPENTERIA INTERNA		GEWISS				SUFFICIENTE / INSUFFICIENTE	
STATO DEI CABLAGGI Q.E.						SUFFICIENTE / INSUFFICIENTE	
STATO MORSETTIERE		NON PRESENTI				SUFFICIENTE / INSUFFICIENTE	
REG. DI FLUSSO		SI	NO	MOD.			
TELECONTROLLO		SI	NO	MOD.			
CREPUSCOLARE		SI	NO	MERLIN GERIN			
OROLOGIO		SI	NO	ASTRONOMICO	SI	NO	PERRY
SCARICATORI		SI	NO	MOD.			
CONTINUITA' PE Q.E.		SI	NO	DISEGNI Q.E.	SI	NO	
POZZETTI DI ISPEZIONE PALI		SI	NO	PE SU PALI	SI	NO

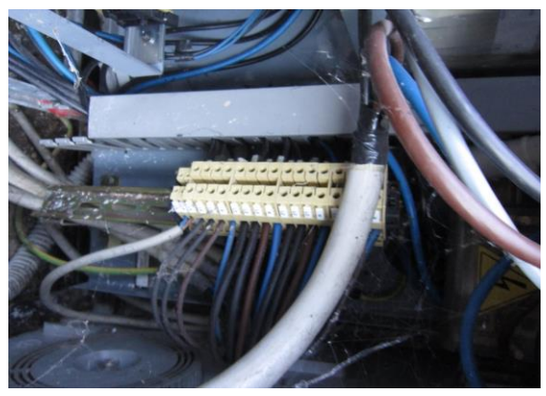
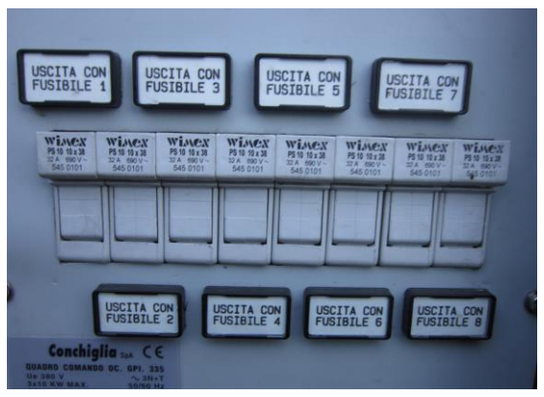
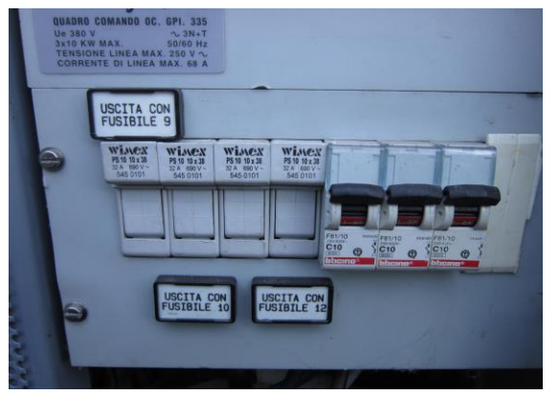
PARALLELI	46,05244	MERIDIANI	11,11744	
TRENTO - GHIAIE via				
QC051		MANUTENERE	RIFARE	BUONO

TENSIONE	230V MF	230V 3F	400V 3F	POD	634507		NOTE
MARCA MODELLO CARPENTERIA ESTERNA		CONCHIGLIA				SUFFICIENTE / INSUFFICIENTE	
MARCA MODELLO CARPENTERIA INTERNA		CONCHIGLIA				SUFFICIENTE / INSUFFICIENTE	
STATO DEI CABLAGGI Q.E.						SUFFICIENTE / INSUFFICIENTE	
STATO MORSETTIERE		MANCANO ALCUNE PARTENZE				SUFFICIENTE / INSUFFICIENTE	
REG. DI FLUSSO		SI	NO	MOD.	CEP 335 HMU		
TELECONTROLLO		SI	NO	MOD.			
CREPUSCOLARE		SI	NO	THEBEN			
OROLOGIO		SI	NO	ASTRONOMICO	SI	NO	
SCARICATORI		SI	NO	MOD.	B-TICINO		
CONTINUITA' PE Q.E.		SI	NO	DISEGNI Q.E.	SI	NO	
POZZETTI DI ISPEZIONE PALI		SI	NO	PE SU PALI	SI	NO

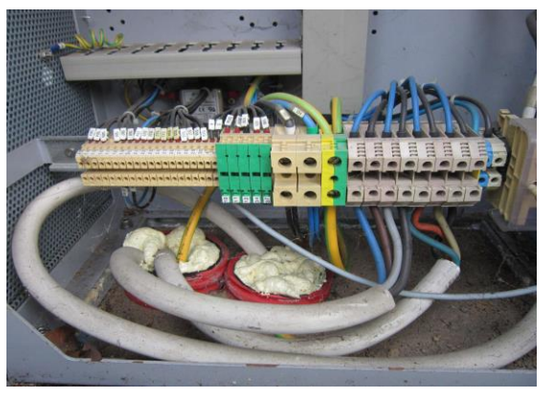
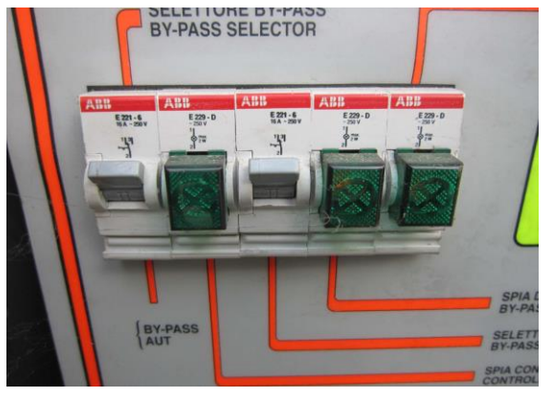
PARALLELI	46,0698	MERIDIANI	11,13317	
TRENTO - GIARDINI via				
QC052		MANUTENERE	RIFARE	BUONO

R (A)	S (A)	T (A)	CARICHI EQUILIBRATI	
POTENZA GENERALE		24,74			SI	NO
CIRCUITO	DESCRIZIONE CIRCUITO					
L 01	CIRCUITO 1	4,90			SI	NO
L 02	CIRCUITO 2	4,13			SI	NO
L 03	CIRCUITO 3	7,89			SI	NO
L 04	CIRCUITO 4	7,82			SI	NO
L 05	CIRCUITO 5 (RISERVA)	0,00			SI	NO
L 06					SI	NO
L 07					SI	NO
L 08					SI	NO
L 09					SI	NO
L 10					SI	NO
CE 01					SI	NO
CE 02					SI	NO
CE 03					SI	NO
NOTE :	Mancanza di identificazione dei singoli circuiti e/o dei loro dispositivi di protezione

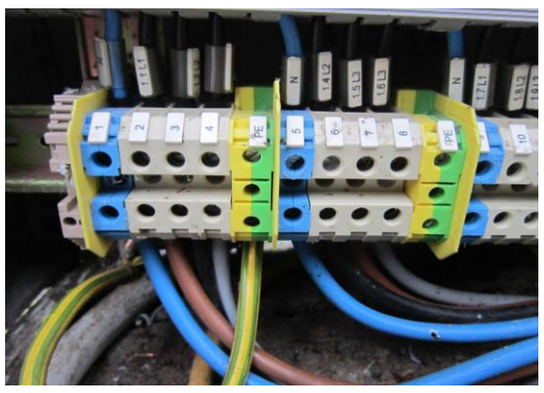
PARALLELI	46,05157	MERIDIANI	11,12092			
TRENTO - IORI via						
QC057			MANUTENERE	RIFARE	BUONO

TENSIONE	230V MF	230V 3F	400V 3F	POD	694792		NOTE
MARCA MODELLO CARPENTERIA ESTERNA	CONCHIGLIA					SUFFICIENTE / INSUFFICIENTE	
MARCA MODELLO CARPENTERIA INTERNA	CONCHIGLIA					SUFFICIENTE / INSUFFICIENTE	
STATO DEI CABLAGGI Q.E.						SUFFICIENTE / INSUFFICIENTE	
STATO MORSETTIERE						SUFFICIENTE / INSUFFICIENTE	
REG. DI FLUSSO	SI	NO	MOD.				
TELECONTROLLO	SI	NO	MOD.				
CREPUSCOLARE	SI	NO	MERLIN GERIN				
OROLOGIO	SI	NO	ASTRONOMICO	SI	NO	MERLIN GERIN	
SCARICATORI	SI	NO	MOD.				
CONTINUITA' PE Q.E.	SI	NO	DISEGNI Q.E.	SI	NO		
POZZETTI DI ISPEZIONE PALI	SI	NO	PE SU PALI	SI	NO

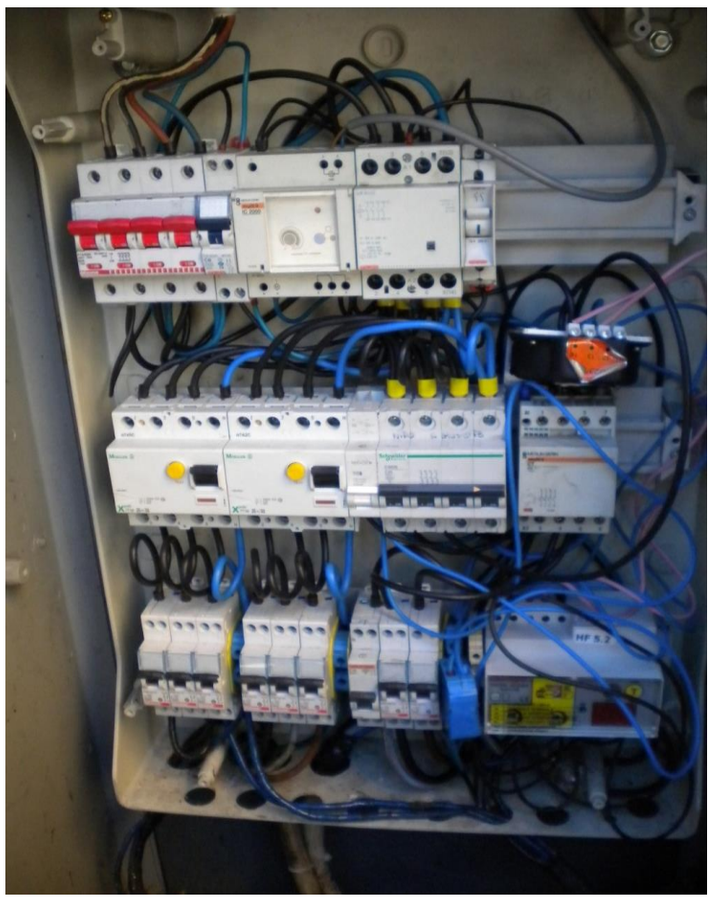
PARALLELI	46,07172	MERIDIANI	11,13122	
TRENTO - LASTE via delle				
QC060		MANUTENERE	RIFARE	BUONO

TENSIONE	230V MF	230V 3F	400V 3F	POD	623959		NOTE
MARCA MODELLO CARPENTERIA ESTERNA		CONCHIGLIA				SUFFICIENTE / INSUFFICIENTE	
MARCA MODELLO CARPENTERIA INTERNA		B-TICINO				SUFFICIENTE / INSUFFICIENTE	
STATO DEI CABLAGGI Q.E.		DISORDINATE				SUFFICIENTE / INSUFFICIENTE	
STATO MORSETTIERE		NON PRESENTI				SUFFICIENTE / INSUFFICIENTE	
REG. DI FLUSSO		SI	NO	MOD.			
TELECONTROLLO		SI	NO	MOD.			
CREPUSCOLARE		SI	NO	MERLIN GERIN			
OROLOGIO		SI	NO	ASTRONOMICO	SI	NO	
SCARICATORI		SI	NO	MOD.			
CONTINUITA' PE Q.E.		SI	NO	DISEGNI Q.E.	SI	NO	
POZZETTI DI ISPEZIONE PALI		SI	NO	PE SU PALI	SI	NO

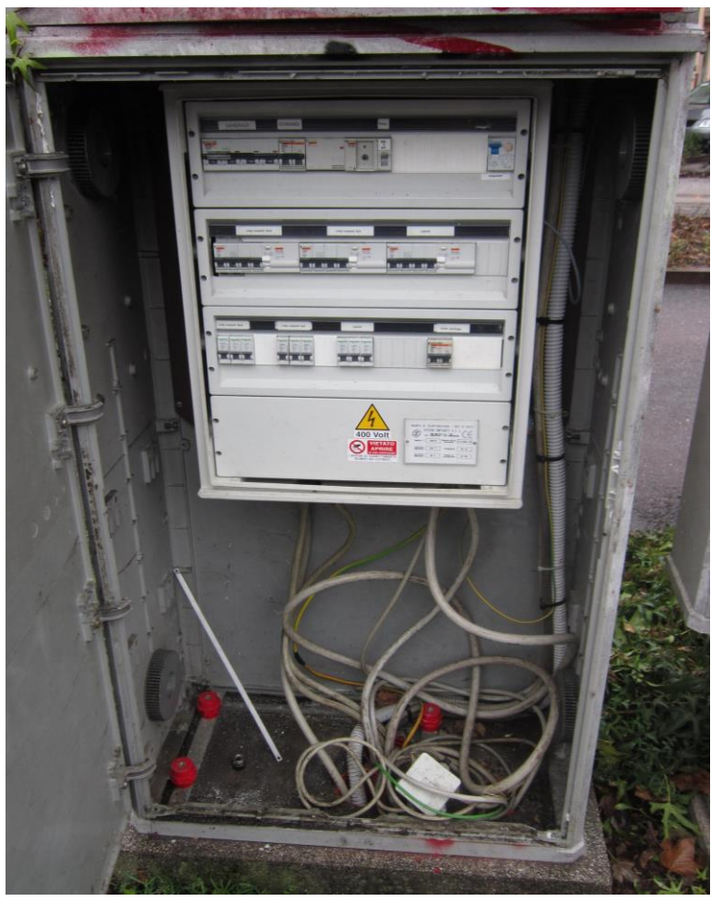
PARALLELI	46,07421	MERIDIANI	11,11698	
TRENTO - LEOPARDI GIACOMO l'Adige				
QC061		MANUTENERE	RIFARE	BUONO

TENSIONE	230V MF	230V 3F	400V 3F	POD	621592		NOTE
MARCA MODELLO CARPENTERIA ESTERNA		CONCHIGLIA				SUFFICIENTE INSUFFICIENTE	
MARCA MODELLO CARPENTERIA INTERNA		GEWISS				SUFFICIENTE INSUFFICIENTE	
STATO DEI CABLAGGI Q.E.						SUFFICIENTE INSUFFICIENTE	
STATO MORSETTIERE						SUFFICIENTE INSUFFICIENTE	
REG. DI FLUSSO		SI	NO	MOD.			
TELECONTROLLO		SI	NO	MOD.			
CREPUSCOLARE		SI	NO	MERLIN GERIN			
OROLOGIO		SI	NO	ASTRONOMICO	SI	NO	
SCARICATORI		SI	NO	MOD.			
CONTINUITA' PE Q.E.		SI	NO	DISEGNI Q.E.	SI	NO	
POZZETTI DI ISPEZIONE PALI		SI	NO	PE SU PALI	SI	NO

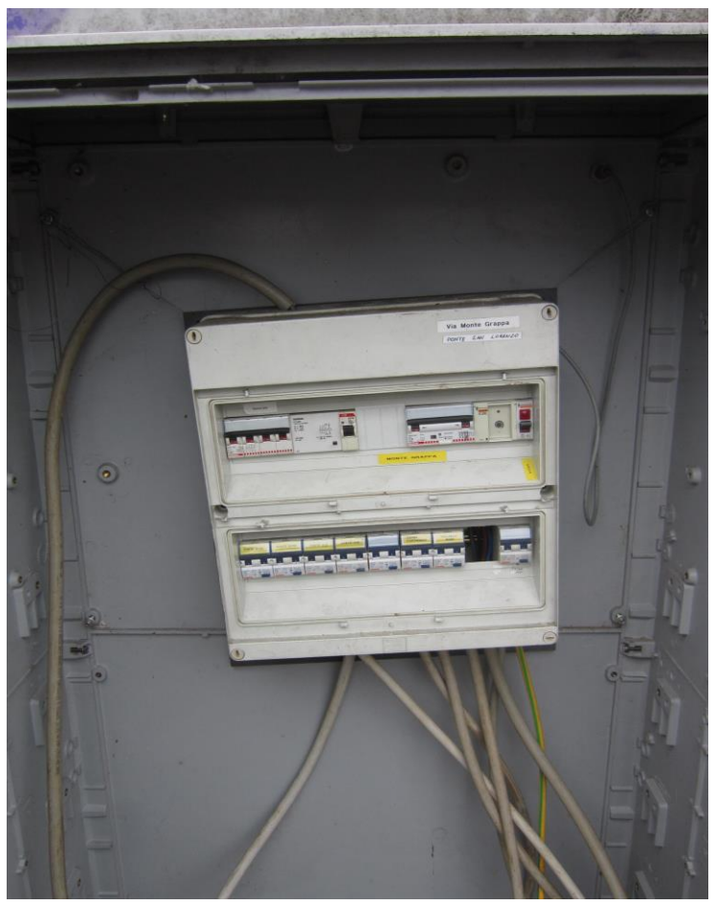
PARALLELI	46,06948	MERIDIANI	11,11559	
TRENTO - LUNG'ADIGE MONTE GRAPPA				
QC064		MANUTENERE	RIFARE	BUONO

TENSIONE	230V MF	230V 3F	400V 3F	POD	622190		NOTE
MARCA MODELLO CARPENTERIA ESTERNA		CONCHIGLIA				SUFFICIENTE / INSUFFICIENTE	
MARCA MODELLO CARPENTERIA INTERNA		GEWISS				SUFFICIENTE / INSUFFICIENTE	
STATO DEI CABLAGGI Q.E.		DISORDINATO				SUFFICIENTE / INSUFFICIENTE	
STATO MORSETTIERE		NON PRESENTI				SUFFICIENTE / INSUFFICIENTE	
REG. DI FLUSSO		SI	NO	MOD.			
TELECONTROLLO		SI	NO	MOD.			
CREPUSCOLARE		SI	NO	MERLIN GERIN			
OROLOGIO		SI	NO	ASTRONOMICO	SI	NO	
SCARICATORI		SI	NO	MOD.			
CONTINUITA' PE Q.E.		SI	NO	DISEGNI Q.E.	SI	NO	
POZZETTI DI ISPEZIONE PALI		SI	NO	PE SU PALI	SI	NO
