COMUNE DI TRENTO
Servizio opere di urbanizzazione primaria

Piano Regolatore di Illuminazione Comunale (P.R.I.C.)

Titolo Documento: CENSIMENTO PUNTUALE DEI QUADRI ELETTRICI DI COMANDO DI PUBBLICA ILLUMINAZIONE VOLUME 1

Codice documento: 02.3

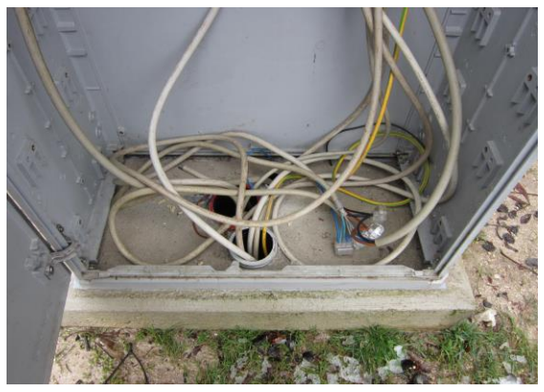
PARALLELI	46,06948	MERIDIANI	11,11559	
TRENTO - LUNG'ADIGE MONTE GRAPPA				
QC064		MANUTENERE	RIFARE	BUONO

TENSIONE	230V MF	230V 3F	400V 3F	POD	622190		NOTE
MARCA MODELLO CARPENTERIA ESTERNA		CONCHIGLIA				SUFFICIENTE / INSUFFICIENTE	
MARCA MODELLO CARPENTERIA INTERNA		GEWISS				SUFFICIENTE / INSUFFICIENTE	
STATO DEI CABLAGGI Q.E.		DISORDINATO				SUFFICIENTE / INSUFFICIENTE	
STATO MORSETTIERE		NON PRESENTI				SUFFICIENTE / INSUFFICIENTE	
REG. DI FLUSSO		SI	NO	MOD.			
TELECONTROLLO		SI	NO	MOD.			
CREPUSCOLARE		SI	NO	MERLIN GERIN			
OROLOGIO		SI	NO	ASTRONOMICO	SI	NO	
SCARICATORI		SI	NO	MOD.			
CONTINUITA' PE Q.E.		SI	NO	DISEGNI Q.E.	SI	NO	
POZZETTI DI ISPEZIONE PALI		SI	NO	PE SU PALI	SI	NO

R (A)	S (A)	T (A)	CARICHI EQUILIBRATI	
POTENZA GENERALE		**22,15**	**8,43**	**16,10**	**SI**	**NO**
CIRCUITO	**DESCRIZIONE CIRCUITO**					
L 01	MONTE GRAPPA	6,02	4,08	6,44	**SI**	**NO**
L 02	PONTE NORD 1	1,65			**SI**	**NO**
L 03	PONTE NORD 2		2,08		**SI**	**NO**
L 04	PONTE SUD 1			2,28	**SI**	**NO**
L 05	PONTE SUD 2		2,27		**SI**	**NO**
L 06	CIRCUITO 6			6,68	**SI**	**NO**
L 07	PARCHEGGIO	14,48			**SI**	**NO**
L 08	CICLABILE NORD				**SI**	**NO**
L 09					**SI**	**NO**
L 10					**SI**	**NO**
CE 01	SITANGA COMUNE			0,70	**SI**	**NO**
CE 02					**SI**	**NO**
CE 03					**SI**	**NO**
NOTE :	Mancanza della targa del quadro. Mancanza di identificazione dei singoli circuiti e/o dei loro dispositivi di protezione. Morsettiere non presenti.

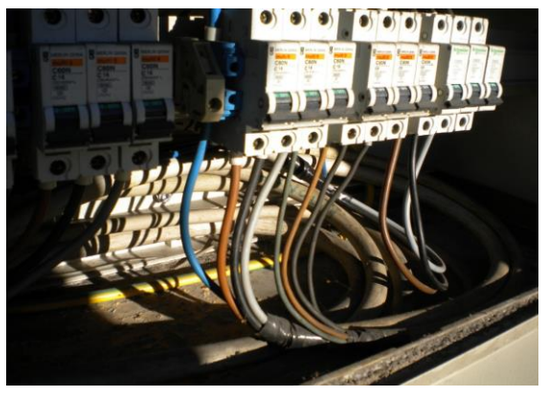
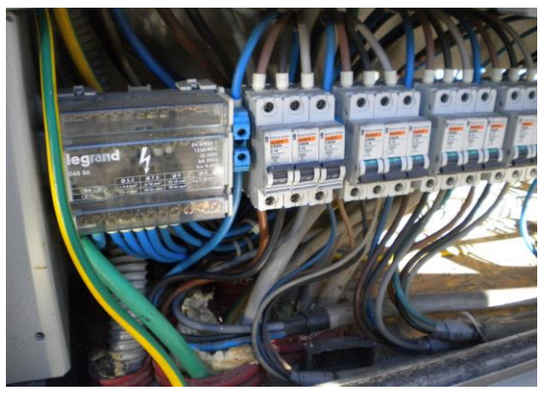
PARALLELI	46,08486	MERIDIANI	11,11331	
TRENTO - MACCANI via				
QC065		MANUTENERE	RIFARE	BUONO

TENSIONE	230V MF	230V 3F	400V 3F	POD	649400		NOTE
MARCA MODELLO CARPENTERIA ESTERNA		IREM				SUFFICIENTE / INSUFFICIENTE	
MARCA MODELLO CARPENTERIA INTERNA		IREM				SUFFICIENTE / INSUFFICIENTE	
STATO DEI CABLAGGI Q.E.						SUFFICIENTE / INSUFFICIENTE	
STATO MORSETTIERE		NON PRESENTI				SUFFICIENTE / INSUFFICIENTE	
REG. DI FLUSSO		SI	NO	MOD. PMR 330 EQ STABILUX			
TELECONTROLLO		SI	NO	MOD.			
CREPUSCOLARE		SI	NO	THEBEN			
OROLOGIO		SI	NO	ASTRONOMICO	SI	NO	THEBEN
SCARICATORI		SI	NO	MOD.			
CONTINUITA' PE Q.E.		SI	NO	DISEGNI Q.E.	SI	NO	
POZZETTI DI ISPEZIONE PALI		SI	NO	PE SU PALI	SI	NO

R (A)	S (A)	T (A)	CARICHI EQUILIBRATI	
POTENZA GENERALE		33,83	25,24	24,35	SI	NO
CIRCUITO	DESCRIZIONE CIRCUITO					
L 01	MACCANI NORD	13,07	6,80	8,80	SI	NO
L 02	CAVALCA FERROVIA	3,71	2,12	1,54	SI	NO
L 03	ROTATORIA	5,77	6,69	3,20	SI	NO
L 04	MACCANI SUD	3,45	2,44	2,81	SI	NO
L 05	CAMPO TRENTINO	3,54	3,59	2,90	SI	NO
L 06	FOIBE	0,87	0,00	1,15	SI	NO
L 07	LAVISOTTO	3,42	3,60	3,53	SI	NO
L 08					SI	NO
L 09					SI	NO
L 10					SI	NO
CE 01	QUADRO FIBRE			0,42	SI	NO
CE 02					SI	NO
CE 03					SI	NO
NOTE :	Mancanza di identificazione dei singoli circuiti e/o dei loro dispositivi di protezione. Morsettiere non presenti.

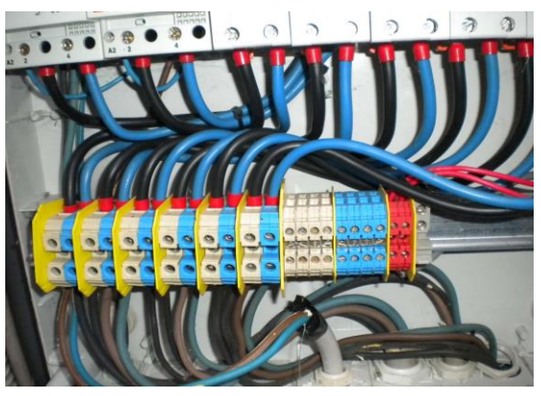
PARALLELI	46,04098	MERIDIANI	11,13426	
TRENTO - BETTINI via civ 7/A				
QC066		MANUTENERE	RIFARE	BUONO

TENSIONE	230V MF	230V 3F	400V 3F	POD	630387		NOTE ALIMENTA ANCHE 47
MARCA MODELLO CARPENTERIA ESTERNA		CONCHIGLIA				SUFFICIENTE / INSUFFICIENTE	
MARCA MODELLO CARPENTERIA INTERNA		GEWISS				SUFFICIENTE / INSUFFICIENTE	
STATO DEI CABLAGGI Q.E.						SUFFICIENTE / INSUFFICIENTE	
STATO MORSETTIERE						SUFFICIENTE / INSUFFICIENTE	
REG. DI FLUSSO	SI	NO	MOD.				
TELECONTROLLO	SI	NO	MOD.				
CREPUSCOLARE	SI	NO	MERLIN GERIN				
OROLOGIO	SI	NO	ASTRONOMICO	SI	NO	PERRY	
SCARICATORI	SI	NO	MOD.				
CONTINUITA' PE Q.E.	SI	NO	DISEGNI Q.E.	SI	NO		
POZZETTI DI ISPEZIONE PALI	SI	NO	PE SU PALI	SI	NO

R (A)	S (A)	T (A)	CARICHI EQUILIBRATI	
POTENZA GENERALE		26,26			SI	NO
CIRCUITO	DESCRIZIONE CIRCUITO					
L 01	LINEA CHIESA TUTTA NOTTE	0,00			SI	NO
L 02	LINEA CHIESA MEZZA NOTTE	0,52			SI	NO
L 03	LINEA ASILO TUTTA NOTTE	2,29			SI	NO
L 04	LINEA ASILO MEZZA NOTTE	3,31			SI	NO
L 05	LINEA PALESTRA TUTTA NOTTE	6,40			SI	NO
L 06	LINEA PALESTRA MEZZA NOTTE	6,00			SI	NO
L 07					SI	NO
L 08					SI	NO
L 09					SI	NO
L 10					SI	NO
CE 01	(QUADRO 47 SENZA PROTEZIONE)	7,74			SI	NO
CE 02					SI	NO
CE 03					SI	NO
NOTE :	Mancanza della targa del quadro. Mancanza di identificazione dei singoli circuiti e/o dei loro dispositivi di protezione. Schemi elettrici non presenti. Mancanza di falsi poli su finestre DIN 35. Utenza senza protezione differenziale.

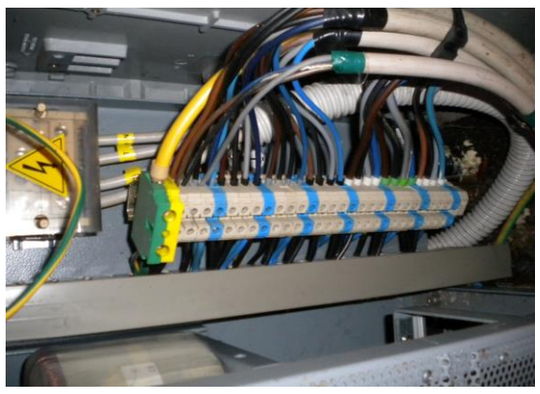
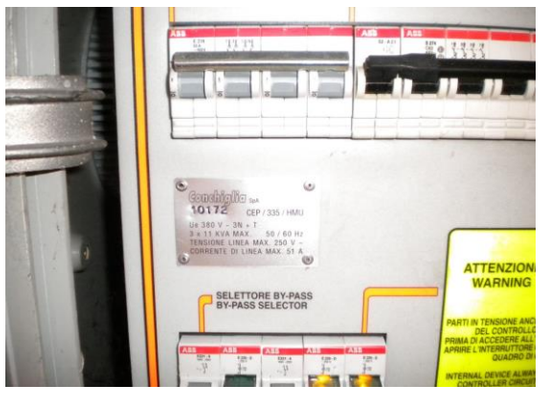
PARALLELI	46,06374	MERIDIANI	11,12191	
TRENTO - MADRUZZO vicolo				
QC068		MANUTENERE	RIFARE	BUONO

TENSIONE	230V MF	230V 3F	400V 3F	POD	637097		NOTE
MARCA MODELLO CARPENTERIA ESTERNA		CONCHIGLIA				SUFFICIENTE INSUFFICIENTE	
MARCA MODELLO CARPENTERIA INTERNA		CONCHIGLIA				SUFFICIENTE INSUFFICIENTE	
STATO DEI CABLAGGI Q.E.						SUFFICIENTE INSUFFICIENTE	
STATO MORSETTIERE						SUFFICIENTE INSUFFICIENTE	
REG. DI FLUSSO	SI	NO	MOD. CEP 335 HMU				
TELECONTROLLO	SI	NO	MOD.				
CREPUSCOLARE	SI	NO	THEBEN				
OROLOGIO	SI	NO	ASTRONOMICO	SI	NO	THEBEN	
SCARICATORI	SI	NO	MOD.				
CONTINUITA' PE Q.E.	SI	NO	DISEGNI Q.E.	SI	NO		
POZZETTI DI ISPEZIONE PALI	SI	NO	PE SU PALI	SI	NO

R (A)	S (A)	T (A)	CARICHI EQUILIBRATI	
POTENZA GENERALE		23,50	23,71	23,21	SI	NO
CIRCUITO	DESCRIZIONE CIRCUITO					
L 01	VIA MADRUZZO EST	2,64	1,48	2,68	SI	NO
L 02	VIA MADRUZZO OVEST/VIC. AL NUOTO	3,63	3,05	3,05	SI	NO
L 03	VICOLO MADRUZZO	0,87	0,85	0,91	SI	NO
L 04	VIA 24 MAGGIO/ESTERLE OVEST	2,44	2,88	2,42	SI	NO
L 05	VIA ESTERLE EST/TORRIONE/BORSIERI	5,99	5,79	6,62	SI	NO
L 06	VIA ENDRICI	4,05	3,94	3,99	SI	NO
L 07	VIA TRAVAI	3,88	5,72	3,54	SI	NO
L 08					SI	NO
L 09					SI	NO
L 10					SI	NO
CE 01					SI	NO
CE 02					SI	NO
CE 03					SI	NO
NOTE :	Mancanza di identificazione dei singoli circuiti e/o dei loro dispositivi di protezione.

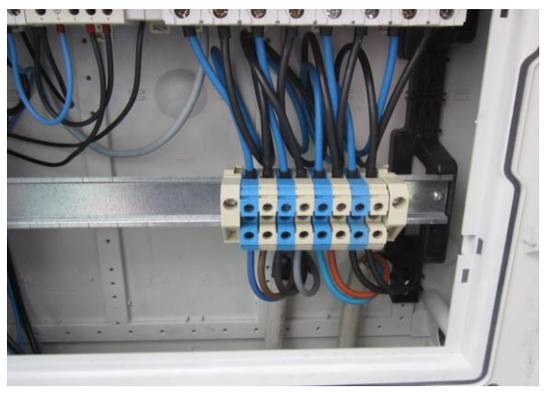
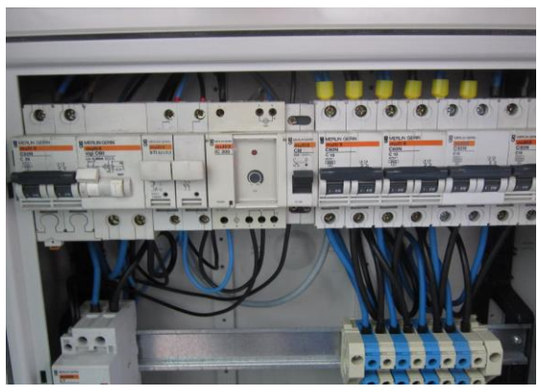
PARALLELI	46,07685	MERIDIANI	11,12464	
TRENTO - MALVASIA via				
QC070		MANUTENERE	RIFARE	BUONO

TENSIONE	230V MF	230V 3F	400V 3F	POD	626398		NOTE
MARCA MODELLO CARPENTERIA ESTERNA		CONCHIGLIA				SUFFICIENTE INSUFFICIENTE	
MARCA MODELLO CARPENTERIA INTERNA		B-TICINO				SUFFICIENTE INSUFFICIENTE	
STATO DEI CABLAGGI Q.E.						SUFFICIENTE INSUFFICIENTE	
STATO MORSETTIERE						SUFFICIENTE INSUFFICIENTE	
REG. DI FLUSSO		SI	NO	MOD.			
TELECONTROLLO		SI	NO	MOD.			
CREPUSCOLARE		SI	NO				
OROLOGIO		SI	NO	ASTRONOMICO	SI	NO	
SCARICATORI		SI	NO	MOD.			
CONTINUITA' PE Q.E.		SI	NO	DISEGNI Q.E.	SI	NO	
POZZETTI DI ISPEZIONE PALI		SI	NO	PE SU PALI	SI	NO

R (A)	S (A)	T (A)	CARICHI EQUILIBRATI	
POTENZA GENERALE		7,01			SI	NO
CIRCUITO	DESCRIZIONE CIRCUITO					
L 01	VIA MALVASIA SUD 1	1,72			SI	NO
L 02	VIA MALVASIA SUD 2	2,04			SI	NO
L 03	VIA MALVASIA NORD 1	1,62			SI	NO
L 04	VIA MALVASIA NORD 2	1,63			SI	NO
L 05					SI	NO
L 06					SI	NO
L 07					SI	NO
L 08					SI	NO
L 09					SI	NO
L 10					SI	NO
CE 01					SI	NO
CE 02					SI	NO
CE 03					SI	NO
NOTE :	Mancanza della targa del quadro. Mancanza di identificazione dei singoli circuiti e/o dei loro dispositivi di protezione. Schemi elettrici non presenti.

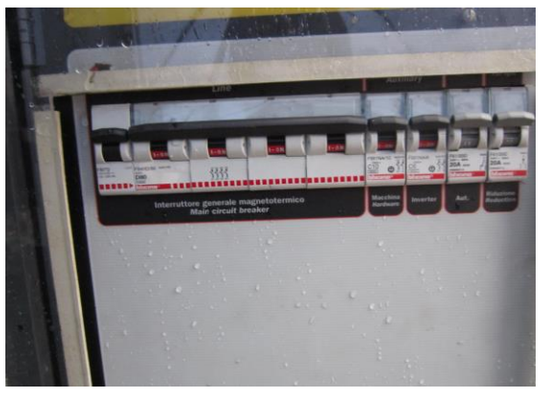
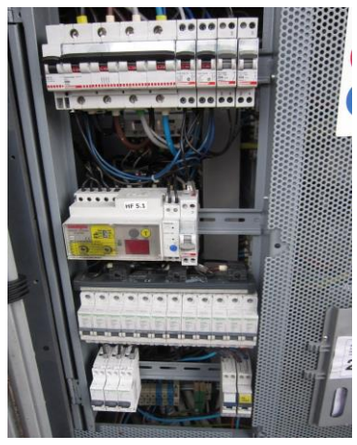
PARALLELI	46,03242	MERIDIANI	11,1326	
TRENTO - EDMUND MACH via				
QC071		MANUTENERE	RIFARE	BUONO

TENSIONE	230V MF	230V 3F	400V 3F	POD	636068		NOTE
MARCA MODELLO CARPENTERIA ESTERNA						SUFFICIENTE / INSUFFICIENTE	
MARCA MODELLO CARPENTERIA INTERNA						SUFFICIENTE / INSUFFICIENTE	
STATO DEI CABLAGGI Q.E.						SUFFICIENTE / INSUFFICIENTE	
STATO MORSETTIERE						SUFFICIENTE / INSUFFICIENTE	
REG. DI FLUSSO	SI	NO	MOD. CEP 325 HMU				
TELECONTROLLO	SI	NO	MOD.				
CREPUSCOLARE	SI	NO	THEBEN				
OROLOGIO	SI	NO	ASTRONOMICO	SI	NO		
SCARICATORI	SI	NO	MOD.				
CONTINUITA' PE Q.E.	SI	NO	DISEGNI Q.E.	SI	NO		
POZZETTI DI ISPEZIONE PALI	SI	NO	PE SU PALI	SI	NO

R (A)	S (A)	T (A)	CARICHI EQUILIBRATI	
POTENZA GENERALE		**18,28**	**14,35**	**18,06**	**SI**	**NO**
CIRCUITO	**DESCRIZIONE CIRCUITO**					
L 01	CIRCUITO 1	3,84	2,50	2,34	**SI**	**NO**
L 02	CIRCUITO 2	5,02	5,96	6,85	**SI**	**NO**
L 03	CIRCUITO 3	5,45	3,66	6,52	**SI**	**NO**
L 04	CIRCUITO 4	1,07	1,11	1,00	**SI**	**NO**
L 05	CIRCUITO 5	2,90	1,04	1,35	**SI**	**NO**
L 06					**SI**	**NO**
L 07					**SI**	**NO**
L 08					**SI**	**NO**
L 09					**SI**	**NO**
L 10					**SI**	**NO**
CE 01	RISERVA				**SI**	**NO**
CE 02	RILEVAZIONE TRAFFICO		0,08		**SI**	**NO**
CE 03					**SI**	**NO**
NOTE :	Mancanza di identificazione dei singoli circuiti e/o dei loro dispositivi di protezione. Schemi elettrici non presenti. Mancano n°2 protezioni differenziali.

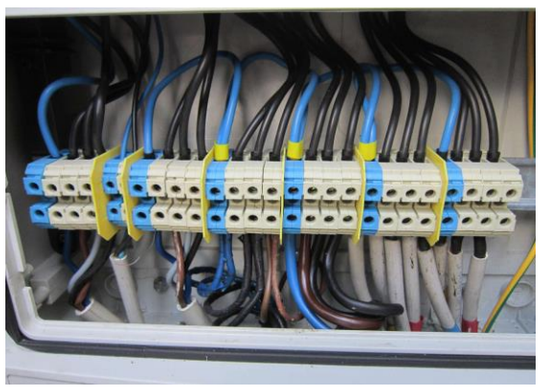
PARALLELI	46,05404	MERIDIANI	11,12308	
TRENTO - MEDICI via				
QC072		MANUTENERE	RIFARE	BUONO

TENSIONE	230V MF	230V 3F	400V 3F	POD	634882		NOTE
MARCA MODELLO CARPENTERIA ESTERNA		CONCHIGLIA				SUFFICIENTE / INSUFFICIENTE	
MARCA MODELLO CARPENTERIA INTERNA		CONCHIGLIA - BTICINO				SUFFICIENTE / INSUFFICIENTE	
STATO DEI CABLAGGI Q.E.						SUFFICIENTE / INSUFFICIENTE	
STATO MORSETTIERE						SUFFICIENTE / INSUFFICIENTE	
REG. DI FLUSSO	SI	NO	MOD.				
TELECONTROLLO	SI	NO	MOD.				
CREPUSCOLARE	SI	NO	MERLIN GERIN				
OROLOGIO	SI	NO	ASTRONOMICO	SI	NO		
SCARICATORI	SI	NO	MOD.	BTICINO			
CONTINUITA' PE Q.E.	SI	NO	DISEGNI Q.E.	SI	NO		
POZZETTI DI ISPEZIONE PALI	SI	NO	PE SU PALI	SI	NO

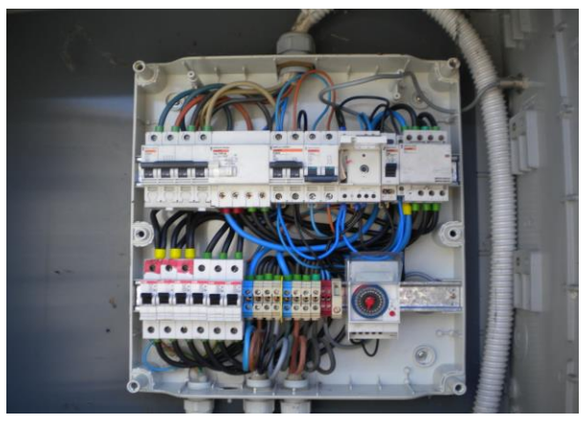
PARALLELI	46,07426	MERIDIANI	11,11698	
TRENTO - LEOPARDI GIACOMO l.Adige				
QC073		MANUTENERE	RIFARE	BUONO

TENSIONE	230V MF	230V 3F	400V 3F	POD	793604		NOTE
MARCA MODELLO CARPENTERIA ESTERNA		CONCHIGLIA				SUFFICIENTE INSUFFICIENTE	
MARCA MODELLO CARPENTERIA INTERNA		GEWISS				SUFFICIENTE INSUFFICIENTE	
STATO DEI CABLAGGI Q.E.						SUFFICIENTE INSUFFICIENTE	
STATO MORSETTIERE						SUFFICIENTE INSUFFICIENTE	
REG. DI FLUSSO		SI	NO	MOD.			
TELECONTROLLO		SI	NO	MOD.			
CREPUSCOLARE		SI	NO	MERLIN GERIN			
OROLOGIO		SI	NO	ASTRONOMICO	SI	NO	LEGRAND
SCARICATORI		SI	NO	MOD.			
CONTINUITA' PE Q.E.		SI	NO	DISEGNI Q.E.	SI	NO	
POZZETTI DI ISPEZIONE PALI		SI	NO	PE SU PALI	SI	NO

R (A)	S (A)	T (A)	CARICHI EQUILIBRATI	
POTENZA GENERALE		**26,00**	**21,66**	**26,15**	**SI**	**NO**
CIRCUITO	**DESCRIZIONE CIRCUITO**					
L 01	LUNGADIGE NORD	11,31	7,51	10,86	**SI**	**NO**
L 02	LUNGADIGE SUD	14,69	14,15	15,29	**SI**	**NO**
L 03					**SI**	**NO**
L 04					**SI**	**NO**
L 05					**SI**	**NO**
L 06					**SI**	**NO**
L 07					**SI**	**NO**
L 08					**SI**	**NO**
L 09					**SI**	**NO**
L 10					**SI**	**NO**
CE 01					**SI**	**NO**
CE 02					**SI**	**NO**
CE 03					**SI**	**NO**
NOTE :	Mancanza della targa del quadro. Mancanza di identificazione dei singoli circuiti e/o dei loro dispositivi di protezione. Schemi elettrici non presenti. Mancanza di falsi poli su finestre DIN 35.

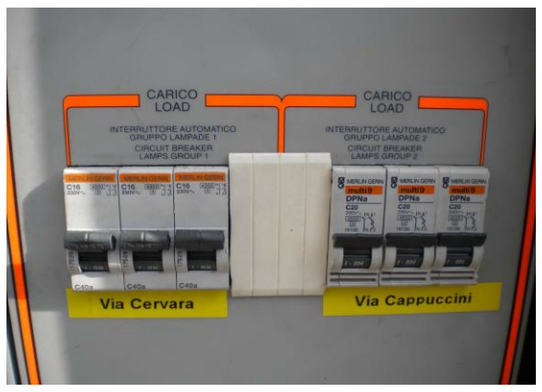
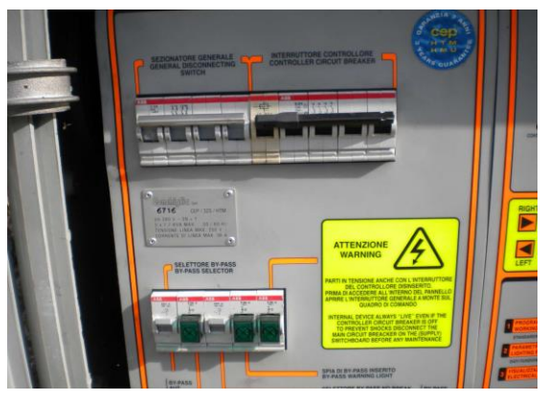
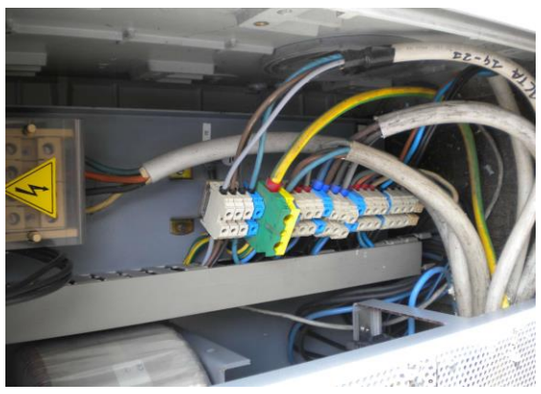
PARALLELI	46,07595	MERIDIANI	11,12829	
TRENTO - MURALTA via				
QC076		MANUTENERE	RIFARE	BUONO

TENSIONE	230V MF	230V 3F	400V 3F	POD	614433		NOTE
MARCA MODELLO CARPENTERIA ESTERNA						SUFFICIENTE / INSUFFICIENTE	
MARCA MODELLO CARPENTERIA INTERNA						SUFFICIENTE / INSUFFICIENTE	
STATO DEI CABLAGGI Q.E.						SUFFICIENTE / INSUFFICIENTE	
STATO MORSETTIERE		DISORDINATE				SUFFICIENTE / INSUFFICIENTE	
REG. DI FLUSSO		SI	NO	MOD. CEP 325 HTM			
TELECONTROLLO		SI	NO	MOD.			
CREPUSCOLARE		SI	NO	THEBEN			
OROLOGIO		SI	NO	ASTRONOMICO	SI	NO	
SCARICATORI		SI	NO	MOD.			
CONTINUITA' PE Q.E.		SI	NO	DISEGNI Q.E.	SI	NO	
POZZETTI DI ISPEZIONE PALI		SI	NO	PE SU PALI	SI	NO

R (A)	S (A)	T (A)	CARICHI EQUILIBRATI	
POTENZA GENERALE		**15,69**	**17,12**	**11,72**	**SI**	**NO**
CIRCUITO	**DESCRIZIONE CIRCUITO**					
L 01	VIA CERVARA	3,00	3,90	3,29	**SI**	**NO**
L 02	VIA CAPPUCCINI	6,24	4,37	4,05	**SI**	**NO**
L 03	VIA MURALTA	4,12	5,04	1,75	**SI**	**NO**
L 04	ILLUMINAZIONE VIA MURALTA (14-21)	0,67	0,69	0,97	**SI**	**NO**
L 05	VIA M. AFRICANE	1,66	3,12	1,66	**SI**	**NO**
L 06					**SI**	**NO**
L 07					**SI**	**NO**
L 08					**SI**	**NO**
L 09					**SI**	**NO**
L 10					**SI**	**NO**
CE 01					**SI**	**NO**
CE 02					**SI**	**NO**
CE 03					**SI**	**NO**
NOTE :	Mancanza di identificazione dei singoli circuiti e/o dei loro dispositivi di protezione. Schemi elettrici non presenti. Interruttore differenziale con corrente di intervento > a Idn.

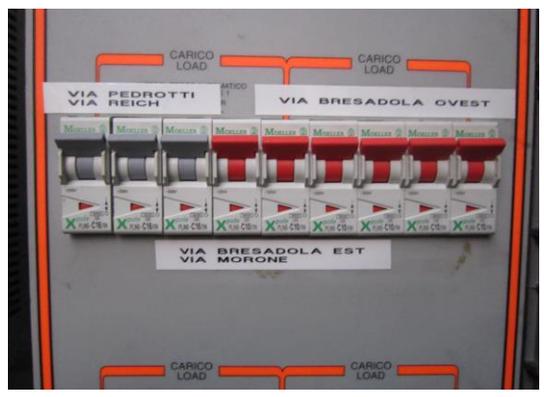
PARALLELI	46,07796	MERIDIANI	11,11717	
TRENTO - OBERZINER via				
QC077		MANUTENERE	RIFARE	BUONO

TENSIONE	230V MF	230V 3F	400V 3F	POD	622290		NOTE
MARCA MODELLO CARPENTERIA ESTERNA		CONCHIGLIA				SUFFICIENTE / INSUFFICIENTE	
MARCA MODELLO CARPENTERIA INTERNA		CONCHIGLIA				SUFFICIENTE / INSUFFICIENTE	
STATO DEI CABLAGGI Q.E.						SUFFICIENTE / INSUFFICIENTE	
STATO MORSETTIERE						SUFFICIENTE / INSUFFICIENTE	
REG. DI FLUSSO	SI	NO	MOD. LEC A 3X20A 35V				
TELECONTROLLO	SI	NO	MOD.				
CREPUSCOLARE	SI	NO	MERLIN GERIN				
OROLOGIO	SI	NO	ASTRONOMICO	SI	NO		
SCARICATORI	SI	NO	MOD.				
CONTINUITA' PE Q.E.	SI	NO	DISEGNI Q.E.	SI	NO		
POZZETTI DI ISPEZIONE PALI	SI	NO	PE SU PALI	SI	NO

R (A)	S (A)	T (A)	CARICHI EQUILIBRATI	
POTENZA GENERALE		19,00	12,91	9,51	SI	NO
CIRCUITO	DESCRIZIONE CIRCUITO					
L 01	VIA PEDROTTI/VIA REICH	9,95	3,55	4,03	SI	NO
L 02	VIA BRESADOLA/VIA MORONE	2,55	4,78	1,75	SI	NO
L 03	VIA BRESADOLA OVEST	1,76	0,66	0,00	SI	NO
L 04	RISERVA	0,00	0,00	0,00	SI	NO
L 05	VIA OBERZINER NORD	3,16	2,21	3,18	SI	NO
L 06	VIA OBERZINER SUD	1,58	1,71	0,55	SI	NO
L 07					SI	NO
L 08					SI	NO
L 09					SI	NO
L 10					SI	NO
CE 01					SI	NO
CE 02					SI	NO
CE 03					SI	NO
NOTE :	Mancanza di identificazione dei singoli circuiti e/o dei loro dispositivi di protezione. Schemi elettrici non presenti.

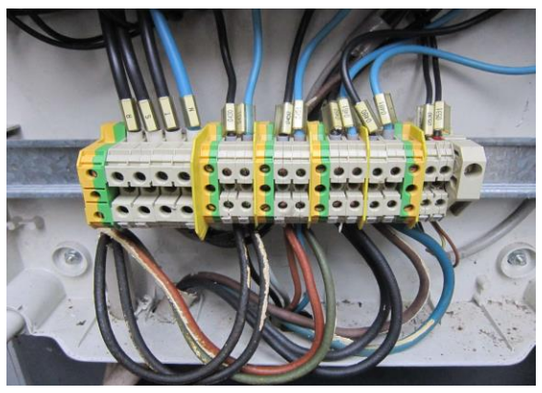
PARALLELI	46,05801	MERIDIANI	11,12557	
TRENTO - ORTIGARA via				
QC078		MANUTENERE	RIFARE	BUONO

TENSIONE	230V MF	230V 3F	400V 3F	POD	635457		NOTE
MARCA MODELLO CARPENTERIA ESTERNA		CONCHIGLIA				SUFFICIENTE INSUFFICIENTE	
MARCA MODELLO CARPENTERIA INTERNA		GEWISS				SUFFICIENTE INSUFFICIENTE	
STATO DEI CABLAGGI Q.E.						SUFFICIENTE INSUFFICIENTE	
STATO MORSETTIERE						SUFFICIENTE INSUFFICIENTE	
REG. DI FLUSSO	SI	NO	MOD.				
TELECONTROLLO	SI	NO	MOD.				
CREPUSCOLARE	SI	NO	PERRY				
OROLOGIO	SI	NO	ASTRONOMICO	SI	NO	GRASSLIN	
SCARICATORI	SI	NO	MOD.				
CONTINUITA' PE Q.E.	SI	NO	DISEGNI Q.E.	SI	NO		
POZZETTI DI ISPEZIONE PALI	SI	NO	PE SU PALI	SI	NO

R (A)	S (A)	T (A)	CARICHI EQUILIBRATI	
POTENZA GENERALE		9,09	4,74	3,62	SI	NO
CIRCUITO	DESCRIZIONE CIRCUITO					
L 01	CIRCUITO 1	4,09			SI	NO
L 02	CIRCUITO 2		4,74		SI	NO
L 03	CIRCUITO 3			3,62	SI	NO
L 04	CIRCUITO 4	5,00			SI	NO
L 05					SI	NO
L 06					SI	NO
L 07					SI	NO
L 08					SI	NO
L 09					SI	NO
L 10					SI	NO
CE 01					SI	NO
CE 02					SI	NO
CE 03					SI	NO
NOTE :	Mancanza della targa del quadro. Mancanza di identificazione dei singoli circuiti e/o dei loro dispositivi di protezione. Schemi elettrici non presenti. Interruttori di marche diverse.

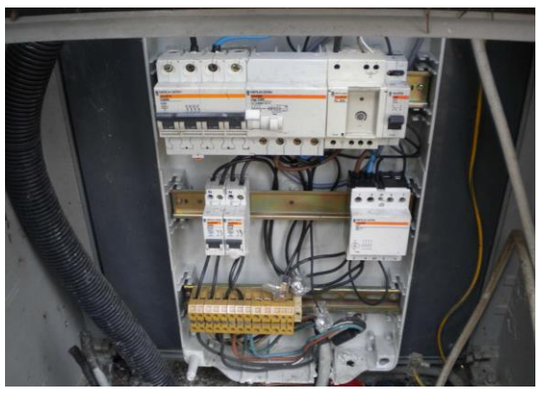
PARALLELI	46,05676	MERIDIANI	11,12621	
TRENTO - PALERMO via				
QC079		MANUTENERE	RIFARE	BUONO

TENSIONE	230V MF	230V 3F	400V 3F	POD	635475		NOTE
MARCA MODELLO CARPENTERIA ESTERNA		CONCHIGLIA				SUFFICIENTE / INSUFFICIENTE	CONTATORE TRIFASE COLLEGATO IN MONOFASE
MARCA MODELLO CARPENTERIA INTERNA		GEWISS				SUFFICIENTE / INSUFFICIENTE	
STATO DEI CABLAGGI Q.E.		COLORAZIONI NON RISPETTATE				SUFFICIENTE / INSUFFICIENTE	
STATO MORSETTIERE						SUFFICIENTE / INSUFFICIENTE	
REG. DI FLUSSO		SI	NO	MOD.			
TELECONTROLLO		SI	NO	MOD.			
CREPUSCOLARE		SI	NO	THEBEN			
OROLOGIO		SI	NO	ASTRONOMICO	SI	NO	
SCARICATORI		SI	NO	MOD.			
CONTINUITA' PE Q.E.		SI	NO	DISEGNI Q.E.	SI	NO	
POZZETTI DI ISPEZIONE PALI		SI	NO	PE SU PALI	SI	NO

R (A)	S (A)	T (A)	CARICHI EQUILIBRATI	
POTENZA GENERALE		**9,77**			**SI**	**NO**
CIRCUITO	**DESCRIZIONE CIRCUITO**					
L 01	CIRCUITO 1	6,56			**SI**	**NO**
L 02	CIRCUITO 2	3,21			**SI**	**NO**
L 03					**SI**	**NO**
L 04					**SI**	**NO**
L 05					**SI**	**NO**
L 06					**SI**	**NO**
L 07					**SI**	**NO**
L 08					**SI**	**NO**
L 09					**SI**	**NO**
L 10					**SI**	**NO**
CE 01					**SI**	**NO**
CE 02					**SI**	**NO**
CE 03					**SI**	**NO**
NOTE :	Mancanza della targa del quadro. Mancanza di identificazione dei singoli circuiti e/o dei loro dispositivi di protezione. Grado di protezione dell'involucro compromesso. Schemi elettrici non presenti.

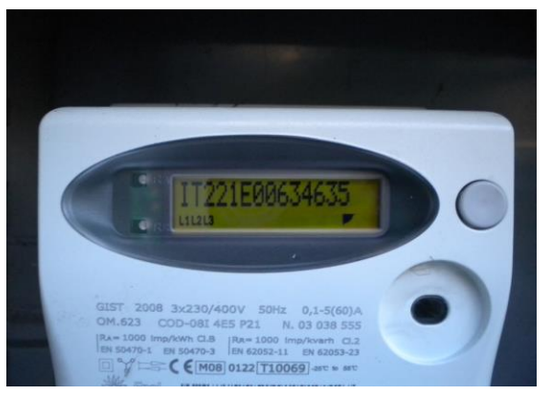
PARALLELI	46,05298	MERIDIANI	11,11555	
TRENTO - PARCO MASO SMALZ				
QC081		MANUTENERE	RIFARE	BUONO

TENSIONE	230V MF	230V 3F	400V 3F	POD	634635		NOTE
MARCA MODELLO CARPENTERIA ESTERNA		CONCHIGLIA				SUFFICIENTE / INSUFFICIENTE	
MARCA MODELLO CARPENTERIA INTERNA		MERLIN GERIN				SUFFICIENTE / INSUFFICIENTE	
STATO DEI CABLAGGI Q.E.						SUFFICIENTE / INSUFFICIENTE	
STATO MORSETTIERE						SUFFICIENTE / INSUFFICIENTE	
REG. DI FLUSSO		SI	NO	MOD.			
TELECONTROLLO		SI	NO	MOD.			
CREPUSCOLARE		SI	NO	MERLIN GERIN			
OROLOGIO		SI	NO	ASTRONOMICO	SI	NO	THEBEN
SCARICATORI		SI	NO	MOD.			
CONTINUITA' PE Q.E.		SI	NO	DISEGNI Q.E.	SI	NO	
POZZETTI DI ISPEZIONE PALI		SI	NO	PE SU PALI	SI	NO

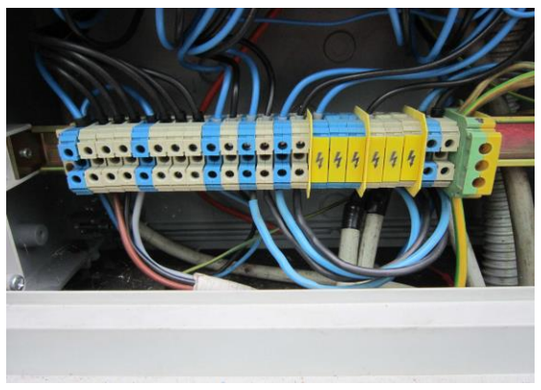
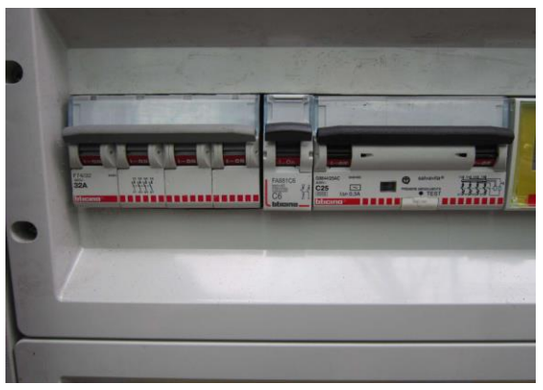
PARALLELI	46,07041	MERIDIANI	11,11983			
TRENTO - GIARDINO di Piazza DANTE						
QC082			MANUTENERE	RIFARE	BUONO

TENSIONE	230V MF	230V 3F	400V 3F	POD	620784		NOTE ALIMENTA Q.E. 40-82
MARCA MODELLO CARPENTERIA ESTERNA		CONCHIGLIA			SUFFICIENTE / INSUFFICIENTE		ILLUMINAZIONE GIARDINI IN RIFACIMENTO
MARCA MODELLO CARPENTERIA INTERNA		GEWISS			SUFFICIENTE / INSUFFICIENTE		
STATO DEI CABLAGGI Q.E.					SUFFICIENTE / INSUFFICIENTE		
STATO MORSETTIERE					SUFFICIENTE / INSUFFICIENTE		
REG. DI FLUSSO	SI	NO	MOD.				
TELECONTROLLO	SI	NO	MOD. PREDISPOSIZIONE ALGORAB RES 2				
CREPUSCOLARE	SI	NO	MERLIN GERIN				
OROLOGIO	SI	NO	ASTRONOMICO	SI	NO		THEBEN
SCARICATORI	SI	NO	MOD.				
CONTINUITA' PE Q.E.	SI	NO	DISEGNI Q.E.	SI	NO		
POZZETTI DI ISPEZIONE PALI	SI	NO	PE SU PALI	SI	NO

R (A)	S (A)	T (A)	CARICHI EQUILIBRATI	
POTENZA GENERALE		7,64	6,54	0,00	SI	NO
CIRCUITO	DESCRIZIONE CIRCUITO					
L 01	GIARDINO				SI	NO
L 02	GIARDINO				SI	NO
L 03	FARI CHIESA SUD-NORD-OVEST)	7,42			SI	NO
L 04	FARI CHIESA EST		6,54		SI	NO
L 05					SI	NO
L 06					SI	NO
L 07					SI	NO
L 08					SI	NO
L 09					SI	NO
L 10					SI	NO
CE 01	ZTL	0,22			SI	NO
CE 02	CAMPER	0,00			SI	NO
CE 03					SI	NO
NOTE :	Mancanza della targa del quadro. Mancanza di identificazione dei singoli circuiti e/o dei loro dispositivi di protezione. Schemi elettrici non presenti. Mancanza di falsi poli su finestre DIN 35.

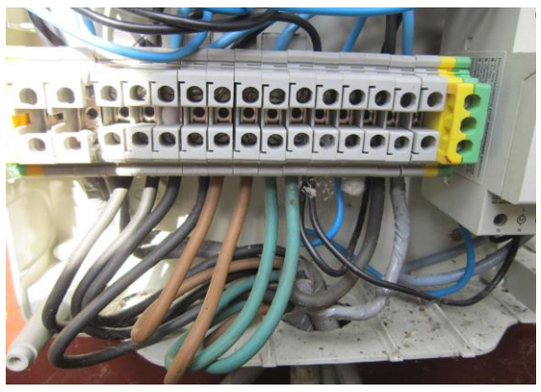
PARALLELI	46,05871	MERIDIANI	11,12657	
TRENTO - GIARDINO LUNGOFERSINA				
QC084		MANUTENERE	RIFARE	BUONO

TENSIONE	230V MF	230V 3F	400V 3F	POD 637930			NOTE
MARCA MODELLO CARPENTERIA ESTERNA		CONCHIGLIA				SUFFICIENTE / INSUFFICIENTE	
MARCA MODELLO CARPENTERIA INTERNA		GEWISS				SUFFICIENTE / INSUFFICIENTE	
STATO DEI CABLAGGI Q.E.						SUFFICIENTE / INSUFFICIENTE	
STATO MORSETTIERE						SUFFICIENTE / INSUFFICIENTE	
REG. DI FLUSSO	SI	NO	MOD.				
TELECONTROLLO	SI	NO	MOD.				
CREPUSCOLARE	SI	NO	MERLIN GERIN				
OROLOGIO	SI	NO	ASTRONOMICO	SI	NO	PERRY	
SCARICATORI	SI	NO	MOD.				
CONTINUITA' PE Q.E.	SI	NO	DISEGNI Q.E.	SI	NO		
POZZETTI DI ISPEZIONE PALI	SI	NO	PE SU PALI	SI	NO

R (A)	S (A)	T (A)	CARICHI EQUILIBRATI	
POTENZA GENERALE		**12,78**			**SI**	**NO**
CIRCUITO	**DESCRIZIONE CIRCUITO**					
L 01	CIRCUITO 1	7,92			**SI**	**NO**
L 02	CIRCUITO 2	4,86			**SI**	**NO**
L 03					**SI**	**NO**
L 04					**SI**	**NO**
L 05					**SI**	**NO**
L 06					**SI**	**NO**
L 07					**SI**	**NO**
L 08					**SI**	**NO**
L 09					**SI**	**NO**
L 10					**SI**	**NO**
CE 01					**SI**	**NO**
CE 02					**SI**	**NO**
CE 03					**SI**	**NO**
NOTE :	Mancanza di protezione generale dal cortocircuito. Mancanza della targa del quadro. Mancanza di identificazione dei singoli circuiti e/o dei loro dispositivi di protezione. Grado di protezione dell'involucro compromesso. Schemi elettrici non presenti.

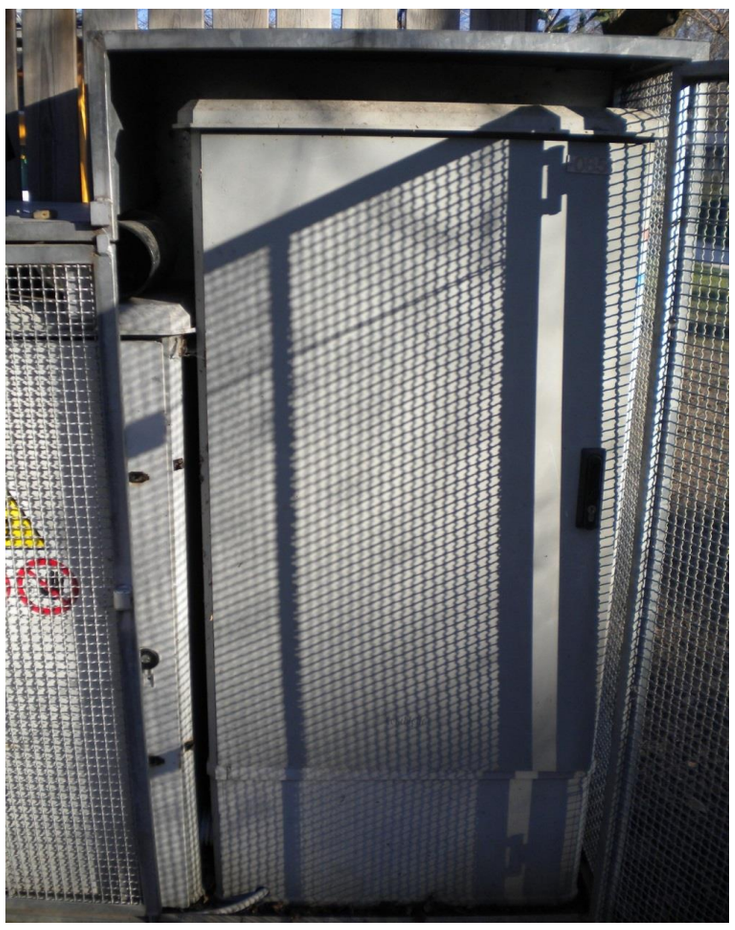
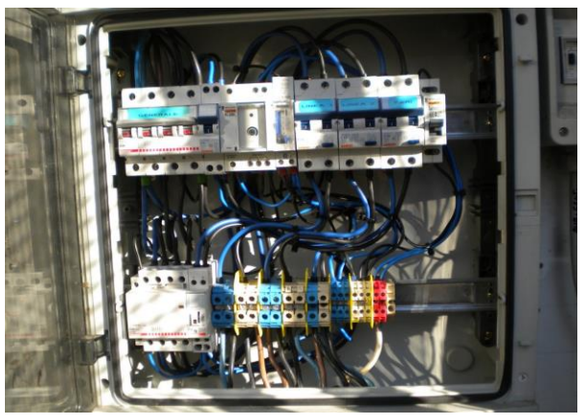
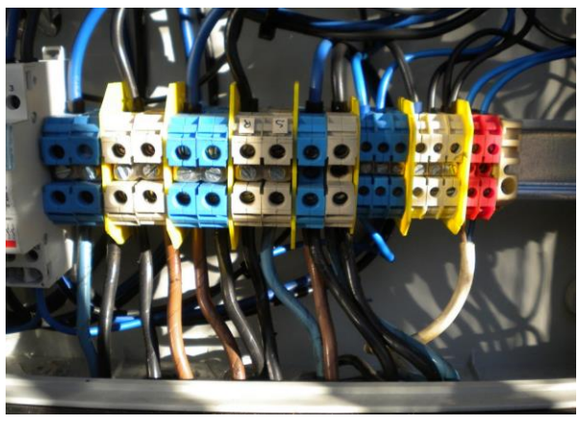
PARALLELI	46,05842	MERIDIANI	11,11782	
TRENTO - PARCO MASO GINOCCHIO				
QC085		MANUTENERE	RIFARE	BUONO

TENSIONE	230V MF	230V 3F	400V 3F	POD	NON ACCESSIBILE	NOTE
MARCA MODELLO CARPENTERIA ESTERNA		CONCHIGLIA			SUFFICIENTE / INSUFFICIENTE	
MARCA MODELLO CARPENTERIA INTERNA		GEWISS			SUFFICIENTE / INSUFFICIENTE	
STATO DEI CABLAGGI Q.E.					SUFFICIENTE / INSUFFICIENTE	
STATO MORSETTIERE					SUFFICIENTE / INSUFFICIENTE	
REG. DI FLUSSO	SI	NO	MOD.			
TELECONTROLLO	SI	NO	MOD.			
CREPUSCOLARE	SI	NO	MERLIN GERIN			
OROLOGIO	SI	NO	ASTRONOMICO	SI	NO	THEBEN
SCARICATORI	SI	NO	MOD.			
CONTINUITA' PE Q.E.	SI	NO	DISEGNI Q.E.	SI	NO	
POZZETTI DI ISPEZIONE PALI	SI	NO	PE SU PALI	SI	NO

R (A)	S (A)	T (A)	CARICHI EQUILIBRATI	
POTENZA GENERALE		**5,78**	**9,81**	**3,91**	**SI**	**NO**
CIRCUITO	**DESCRIZIONE CIRCUITO**					
L 01	LINEA 1	5,78			**SI**	**NO**
L 02	LINEA 2		9,81		**SI**	**NO**
L 03	FARI			3,91	**SI**	**NO**
L 04					**SI**	**NO**
L 05					**SI**	**NO**
L 06					**SI**	**NO**
L 07					**SI**	**NO**
L 08					**SI**	**NO**
L 09					**SI**	**NO**
L 10					**SI**	**NO**
CE 01	IRRIGAZIONE	0,00			**SI**	**NO**
CE 02					**SI**	**NO**
CE 03					**SI**	**NO**
NOTE :	Mancanza di protezione generale dal cortocircuito. Mancanza della targa del quadro. Mancanza di identificazione dei singoli circuiti e/o dei loro dispositivi di protezione. Schemi elettrici non presenti. Mancato coord. fra protezione e linea.

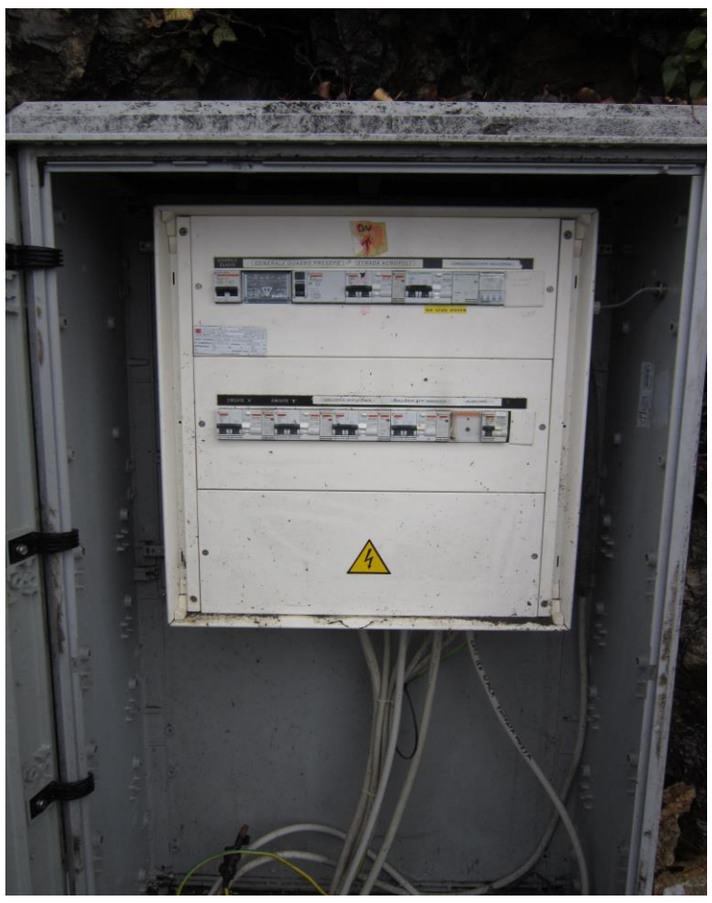
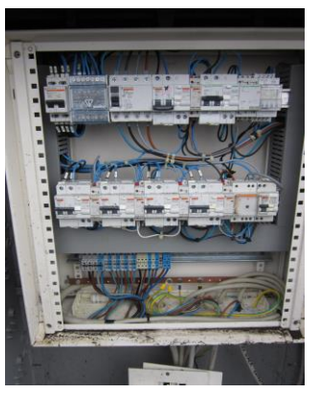
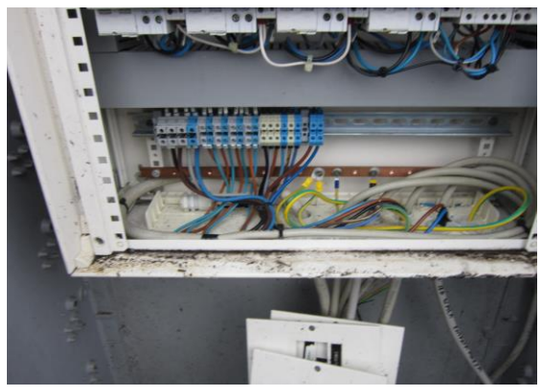
PARALLELI	46,07148	MERIDIANI	11,11192	
TRENTO - DOSS TRENTO galleria				
QC086		MANUTENERE	RIFARE	BUONO

TENSIONE	230V MF	230V 3F	400V 3F	POD	739446		NOTE
MARCA MODELLO CARPENTERIA ESTERNA		CONCHIGLIA				SUFFICIENTE / INSUFFICIENTE	
MARCA MODELLO CARPENTERIA INTERNA		MERLIN GERIN				SUFFICIENTE / INSUFFICIENTE	
STATO DEI CABLAGGI Q.E.						SUFFICIENTE / INSUFFICIENTE	
STATO MORSETTIERE						SUFFICIENTE / INSUFFICIENTE	
REG. DI FLUSSO	SI	NO	MOD.				
TELECONTROLLO	SI	NO	MOD.				
CREPUSCOLARE	SI	NO	MERLIN GERIN				
OROLOGIO	SI	NO	ASTRONOMICO	SI	NO	THEBEN	
SCARICATORI	SI	NO	MOD.				
CONTINUITA' PE Q.E.	SI	NO	DISEGNI Q.E.	SI	NO		
POZZETTI DI ISPEZIONE PALI	SI	NO	PE SU PALI	SI	NO

R (A)	S (A)	T (A)	CARICHI EQUILIBRATI	
POTENZA GENERALE		**4,66**	**10,29**	**7,53**	**SI**	**NO**
CIRCUITO	**DESCRIZIONE CIRCUITO**					
L 01	ACROPOLI	3,62			**SI**	**NO**
L 02	LED PIAZZA		7,33		**SI**	**NO**
L 03	CIRCUITO A			4,46	**SI**	**NO**
L 04	CIRCUITO B			3,07	**SI**	**NO**
L 05	GALLERIA 1	1,04			**SI**	**NO**
L 06	GALLERIA 2		2,96		**SI**	**NO**
L 07					**SI**	**NO**
L 08					**SI**	**NO**
L 09					**SI**	**NO**
L 10					**SI**	**NO**
CE 01	QUADRO PRESEPE	0,00	0,00	0,00	**SI**	**NO**
CE 02					**SI**	**NO**
CE 03					**SI**	**NO**
NOTE :	Mancanza di protezione generale dal cortocircuito. Schemi elettrici non presenti. Manca protezione magnetotermica sull'utenza CE01

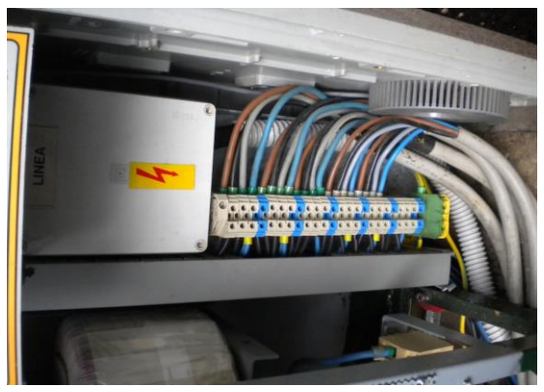
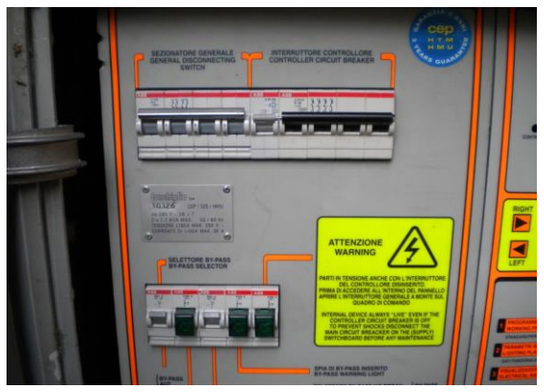
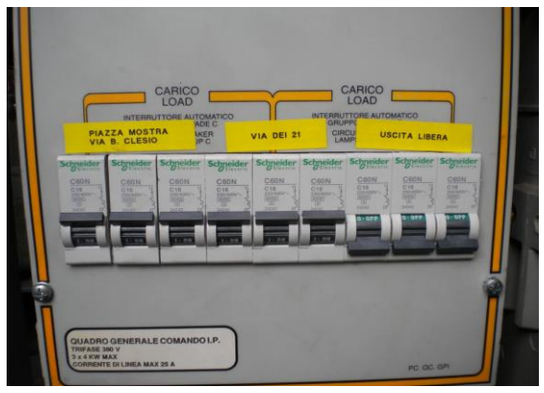
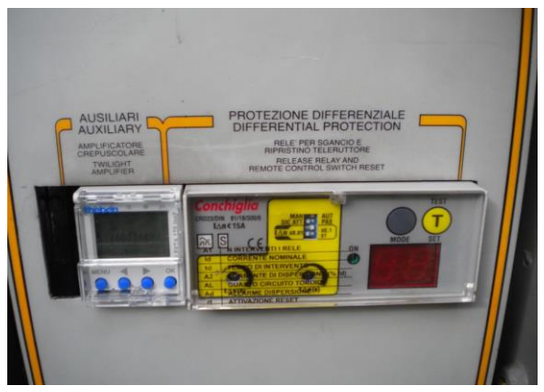
PARALLELI	46,07038	MERIDIANI	11,12641	
TRENTO - S. MARCO via				
QC088		MANUTENERE	RIFARE	BUONO

TENSIONE	230V MF	230V 3F	400V 3F	POD	627615		NOTE
MARCA MODELLO CARPENTERIA ESTERNA						SUFFICIENTE / INSUFFICIENTE	
MARCA MODELLO CARPENTERIA INTERNA						SUFFICIENTE / INSUFFICIENTE	
STATO DEI CABLAGGI Q.E.						SUFFICIENTE / INSUFFICIENTE	
STATO MORSETTIERE						SUFFICIENTE / INSUFFICIENTE	
REG. DI FLUSSO	SI	NO	MOD. ESCLUSO	CEP 325 HMU			
TELECONTROLLO	SI	NO	MOD. TOTALE	ALGORAB - REV2			
CREPUSCOLARE	SI	NO					
OROLOGIO	SI	NO	ASTRONOMICO	SI	NO		THEBEN
SCARICATORI	SI	NO	MOD.				
CONTINUITA' PE Q.E.	SI	NO	DISEGNI Q.E.	SI	NO		
POZZETTI DI ISPEZIONE PALI	SI	NO	PE SU PALI	SI	NO

R (A)	S (A)	T (A)	CARICHI EQUILIBRATI	
POTENZA GENERALE		**14,85**	**18,85**	**18,96**	**SI**	**NO**
CIRCUITO	**DESCRIZIONE CIRCUITO**					
L 01	FARI SOTTOGRONDA SAN MARCO	2,07	1,45	0,70	**SI**	**NO**
L 02	LAMPIONCINI VIA SAN MARCO	1,91	2,15	3,31	**SI**	**NO**
L 03	VIA MARCHETTI VICOLO SAN MARCO	4,38	4,17	5,39	**SI**	**NO**
L 04	PIAZZA MOSTRA VIA CLESIO	3,64	7,80	8,82	**SI**	**NO**
L 05	VIA DEI VENTUNO	2,85	3,28	0,74	**SI**	**NO**
L 06	RISERVA				**SI**	**NO**
L 07					**SI**	**NO**
L 08					**SI**	**NO**
L 09					**SI**	**NO**
L 10					**SI**	**NO**
CE 01					**SI**	**NO**
CE 02					**SI**	**NO**
CE 03					**SI**	**NO**
NOTE :	Mancanza di identificazione dei singoli circuiti e/o dei loro dispositivi di protezione. Schemi elettrici non presenti. Mancanza di falsi poli su finestre DIN 35.

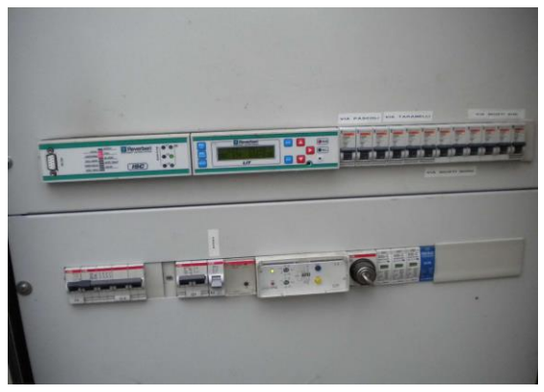
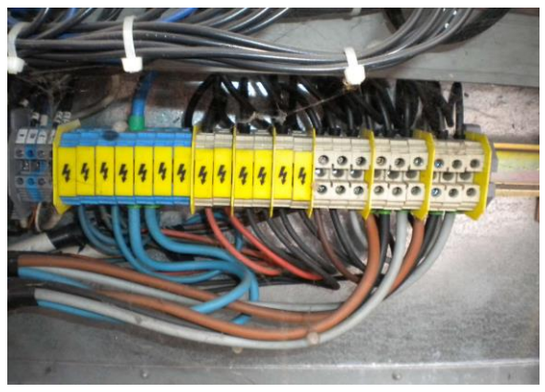
PARALLELI	46,06049	MERIDIANI	11,11847	
TRENTO - PASCOLI via				
QC092		MANUTENERE	RIFARE	BUONO

TENSIONE	230V MF	230V 3F	400V 3F	POD	720284		NOTE
MARCA MODELLO CARPENTERIA ESTERNA		REVERBERI				SUFFICIENTE / INSUFFICIENTE	
MARCA MODELLO CARPENTERIA INTERNA		REVERBERI				SUFFICIENTE / INSUFFICIENTE	
STATO DEI CABLAGGI Q.E.						SUFFICIENTE / INSUFFICIENTE	
STATO MORSETTIERE						SUFFICIENTE / INSUFFICIENTE	
REG. DI FLUSSO	SI	NO	MOD. SEC STP 36				
TELECONTROLLO	SI	NO	MOD.				
CREPUSCOLARE	SI	NO	ABB				
OROLOGIO	SI	NO	ASTRONOMICO	SI	NO		
SCARICATORI	SI	NO	MOD.	OBO			
CONTINUITA' PE Q.E.	SI	NO	DISEGNI Q.E.	SI	NO		
POZZETTI DI ISPEZIONE PALI	SI	NO	PE SU PALI	SI	NO

R (A)	S (A)	T (A)	CARICHI EQUILIBRATI	
POTENZA GENERALE		16,60	14,44	12,72	SI	NO
CIRCUITO	DESCRIZIONE CIRCUITO					
L 01	VIA PASCOLI	3,22	3,43	3,06	SI	NO
L 02	VIA TARAMELLI	2,04	2,12	2,20	SI	NO
L 03	VIA GIUSTI NORD	3,62	6,61	4,02	SI	NO
L 04	VIA GIUSTI SUD	7,72	2,28	3,44	SI	NO
L 05					SI	NO
L 06					SI	NO
L 07					SI	NO
L 08					SI	NO
L 09					SI	NO
L 10					SI	NO
CE 01					SI	NO
CE 02					SI	NO
CE 03					SI	NO
NOTE :	Mancanza di identificazione dei singoli circuiti e/o dei loro dispositivi di protezione. Schemi elettrici non presenti.

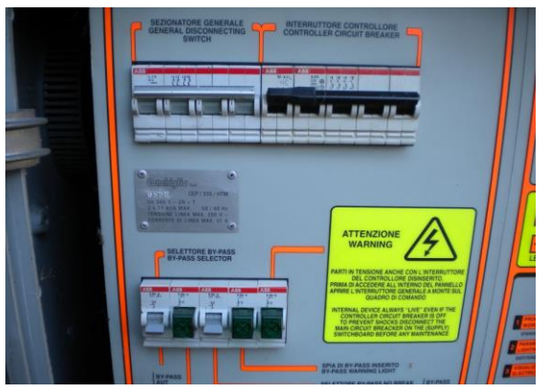
PARALLELI	46,06268	MERIDIANI	11,12624	
TRENTO - PIAVE via Parco				
QC093		MANUTENERE	RIFARE	BUONO

TENSIONE	230V MF	230V 3F	400V 3F	POD	632519		NOTE
MARCA MODELLO CARPENTERIA ESTERNA		CONCHIGLIA				SUFFICIENTE / INSUFFICIENTE	
MARCA MODELLO CARPENTERIA INTERNA		CONCHIGLIA				SUFFICIENTE / INSUFFICIENTE	
STATO DEI CABLAGGI Q.E.						SUFFICIENTE / INSUFFICIENTE	
STATO MORSETTIERE						SUFFICIENTE / INSUFFICIENTE	
REG. DI FLUSSO		SI	NO	MOD. CEP 335 HTM			
TELECONTROLLO		SI	NO	MOD.			
CREPUSCOLARE		SI	NO	THEBEN			
OROLOGIO		SI	NO	ASTRONOMICO	SI	NO	THEBEN
SCARICATORI		SI	NO	MOD.			
CONTINUITA' PE Q.E.		SI	NO	DISEGNI Q.E.	SI	NO	
POZZETTI DI ISPEZIONE PALI		SI	NO	PE SU PALI	SI	NO

R (A)	S (A)	T (A)	CARICHI EQUILIBRATI	
POTENZA GENERALE		**12,52**	**7,25**	**9,45**	**SI**	**NO**
CIRCUITO	**DESCRIZIONE CIRCUITO**					
L 01	BRIGATI/ACQUI	4,12	0,00	1,01	**SI**	**NO**
L 02	VIA PIAVE	2,18	1,78	1,93	**SI**	**NO**
L 03	VIA PILATI (RISERVA)	0,00	0,00	0,00	**SI**	**NO**
L 04	VIA S.G. PRATO	6,22	5,47	6,51	**SI**	**NO**
L 05					**SI**	**NO**
L 06					**SI**	**NO**
L 07					**SI**	**NO**
L 08					**SI**	**NO**
L 09					**SI**	**NO**
L 10					**SI**	**NO**
CE 01					**SI**	**NO**
CE 02					**SI**	**NO**
CE 03					**SI**	**NO**
NOTE :	Mancanza di identificazione dei singoli circuiti e/o dei loro dispositivi di protezione

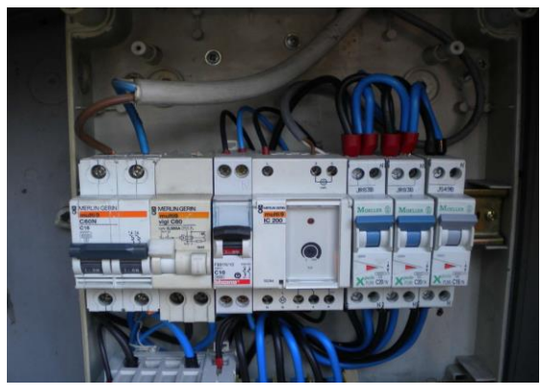
PARALLELI	46,07691	MERIDIANI	11,12565	
TRENTO - PIETRASTRETTA via				
QC096		MANUTENERE	RIFARE	BUONO

TENSIONE	230V MF	230V 3F	400V 3F	POD	627219		NOTE
MARCA MODELLO CARPENTERIA ESTERNA		CONCHIGLIA				SUFFICIENTE / INSUFFICIENTE	
MARCA MODELLO CARPENTERIA INTERNA		GEWISS				SUFFICIENTE / INSUFFICIENTE	
STATO DEI CABLAGGI Q.E.						SUFFICIENTE / INSUFFICIENTE	
STATO MORSETTIERE						SUFFICIENTE / INSUFFICIENTE	
REG. DI FLUSSO	SI	NO	MOD.				
TELECONTROLLO	SI	NO	MOD.				
CREPUSCOLARE	SI	NO	MERLIN GERIN				
OROLOGIO	SI	NO	ASTRONOMICO	SI	NO		
SCARICATORI	SI	NO	MOD.				
CONTINUITA' PE Q.E.	SI	NO	DISEGNI Q.E.	SI	NO		
POZZETTI DI ISPEZIONE PALI	SI	NO	PE SU PALI	SI	NO

R (A)	S (A)	T (A)	CARICHI EQUILIBRATI	
POTENZA GENERALE		**14,06**			**SI**	**NO**
CIRCUITO	**DESCRIZIONE CIRCUITO**					
L 01	CIRCUITO 1	7,46			**SI**	**NO**
L 02	CIRCUITO 2	3,28			**SI**	**NO**
L 03	CIRCUITO 3	3,32			**SI**	**NO**
L 04					**SI**	**NO**
L 05					**SI**	**NO**
L 06					**SI**	**NO**
L 07					**SI**	**NO**
L 08					**SI**	**NO**
L 09					**SI**	**NO**
L 10					**SI**	**NO**
CE 01					**SI**	**NO**
CE 02					**SI**	**NO**
CE 03					**SI**	**NO**
NOTE :	Mancanza della targa del quadro. Mancanza di identificazione dei singoli circuiti e/o dei loro dispositivi di protezione. Grado di protezione dell'involucro compromesso. Schemi elettrici non presenti. Interruttori di marche diverse.

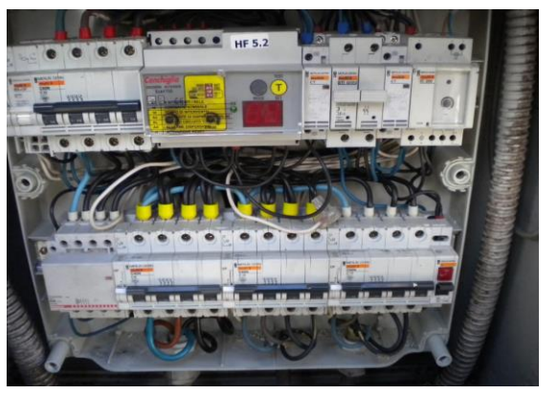
PARALLELI	46,08918	MERIDIANI	11,11892	
TRENTO - PRANZELORES via				
QC097		MANUTENERE	RIFARE	BUONO

TENSIONE	230V MF	230V 3F	400V 3F	POD	627291		NOTE
MARCA MODELLO CARPENTERIA ESTERNA		CONCHIGLIA				SUFFICIENTE / INSUFFICIENTE	
MARCA MODELLO CARPENTERIA INTERNA		GEWISS				SUFFICIENTE / INSUFFICIENTE	
STATO DEI CABLAGGI Q.E.						SUFFICIENTE / INSUFFICIENTE	
STATO MORSETTIERE		NON PRESENTI				SUFFICIENTE / INSUFFICIENTE	
REG. DI FLUSSO		SI	NO	MOD.			
TELECONTROLLO		SI	NO	MOD.	UNPI ELETTRONICA (NON IN USO)		
CREPUSCOLARE		SI	NO	MERLIN GERIN			
OROLOGIO		SI	NO	ASTRONOMICO	SI	NO	
SCARICATORI		SI	NO	MOD.			
CONTINUITA' PE Q.E.		SI	NO	DISEGNI Q.E.	SI	NO	
POZZETTI DI ISPEZIONE PALI		SI	NO	PE SU PALI	SI	NO

R (A)	S (A)	T (A)	CARICHI EQUILIBRATI	
POTENZA GENERALE		**7,37**	**4,48**	**4,58**	**SI**	**NO**
CIRCUITO	**DESCRIZIONE CIRCUITO**					
L 01	CIRCUITO 1	2,75	2,88	3,96	**SI**	**NO**
L 02	CIRCUITO 2	2,18	1,05	0,00	**SI**	**NO**
L 03	CIRCUITO 3	2,44	0,55	0,62	**SI**	**NO**
L 04					**SI**	**NO**
L 05					**SI**	**NO**
L 06					**SI**	**NO**
L 07					**SI**	**NO**
L 08					**SI**	**NO**
L 09					**SI**	**NO**
L 10					**SI**	**NO**
CE 01					**SI**	**NO**
CE 02					**SI**	**NO**
CE 03					**SI**	**NO**
NOTE :	Mancanza della targa del quadro. Mancanza di identificazione dei singoli circuiti e/o dei loro dispositivi di protezione. Morsettiere non presenti. Schemi elettrici non presenti.

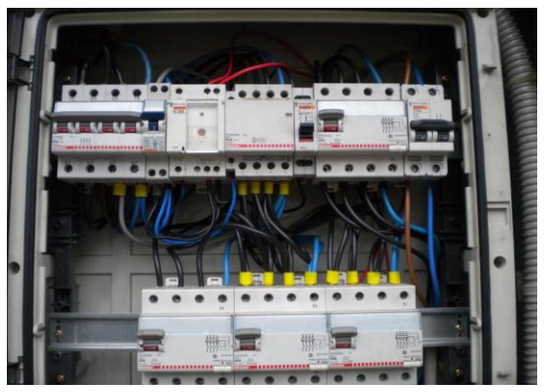
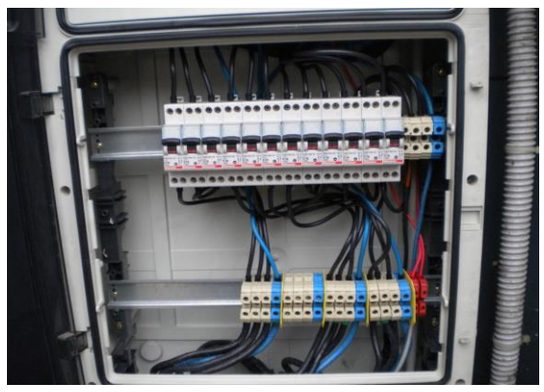
PARALLELI	46,03815	MERIDIANI	11,12442	
TRENTO - FERSINA via				
QC098		MANUTENERE	RIFARE	BUONO

TENSIONE	230V MF	230V 3F	400V 3F	POD	634275		NOTE
MARCA MODELLO CARPENTERIA ESTERNA		CONCHIGLIA				SUFFICIENTE / INSUFFICIENTE	
MARCA MODELLO CARPENTERIA INTERNA		GEWISS				SUFFICIENTE / INSUFFICIENTE	
STATO DEI CABLAGGI Q.E.						SUFFICIENTE / INSUFFICIENTE	
STATO MORSETTIERE						SUFFICIENTE / INSUFFICIENTE	
REG. DI FLUSSO		SI	NO	MOD.			
TELECONTROLLO		SI	NO	MOD.			
CREPUSCOLARE		SI	NO	MERLIN GERIN			
OROLOGIO		SI	NO	ASTRONOMICO	SI	NO	
SCARICATORI		SI	NO	MOD.			
CONTINUITA' PE Q.E.		SI	NO	DISEGNI Q.E.	SI	NO	
POZZETTI DI ISPEZIONE PALI		SI	NO	PE SU PALI	SI	NO

R (A)	S (A)	T (A)	CARICHI EQUILIBRATI	
POTENZA GENERALE		**5,04**	**5,44**	**8,33**	**SI**	**NO**
CIRCUITO	**DESCRIZIONE CIRCUITO**					
L 01	CIRCUITO 1(SVINCOLO)	1,36	0,61	3,76	**SI**	**NO**
L 02	CIRCUITO 2(SUD)	2,62	3,00	2,71	**SI**	**NO**
L 03	CIRCUITO 3(NORD)	1,04	1,83	1,86	**SI**	**NO**
L 04	LINEA NON IDENTIFICATA	0,02	0,00	0,00	**SI**	**NO**
L 05					**SI**	**NO**
L 06					**SI**	**NO**
L 07					**SI**	**NO**
L 08					**SI**	**NO**
L 09					**SI**	**NO**
L 10					**SI**	**NO**
CE 01	PASSAGGIO PEDONALE		0,00		**SI**	**NO**
CE 02					**SI**	**NO**
CE 03					**SI**	**NO**
NOTE :	Mancanza di protezione generale dal cortocircuito. Mancanza della targa del quadro. Mancanza di identificazione dei singoli circuiti e/o dei loro dispositivi di protezione. Schemi elettrici non presenti. Manca differenziale sull'utenza CE01

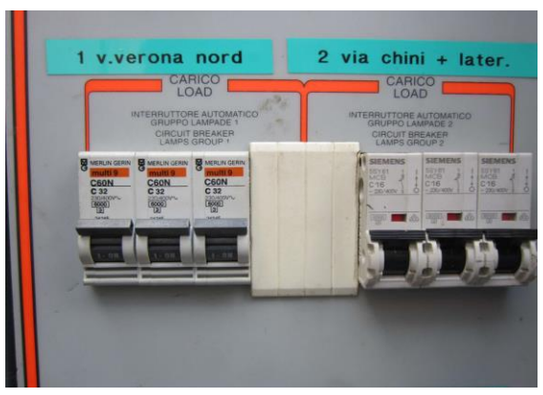
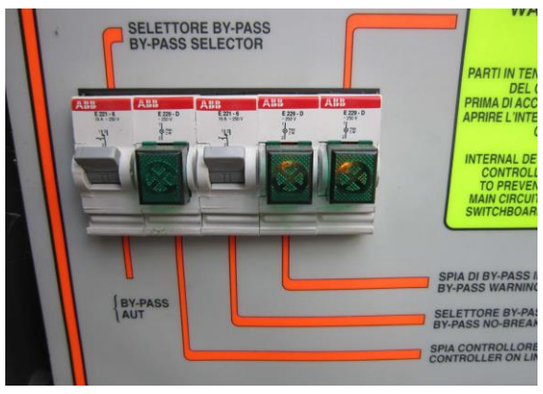
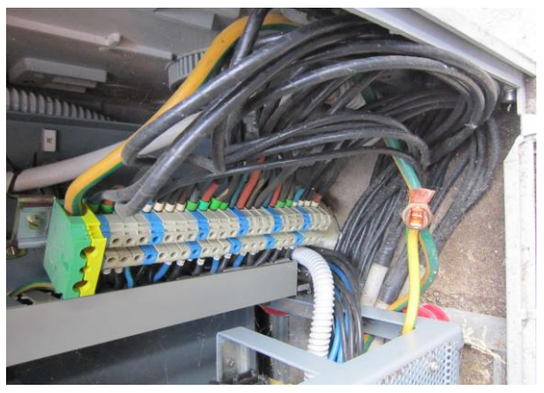
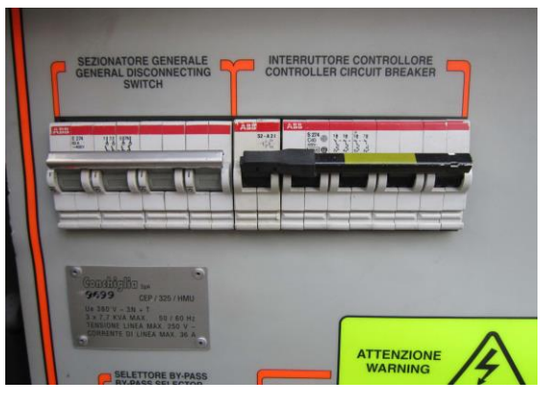
PARALLELI	46,05082	**MERIDIANI**	11,1309			
TRENTO - ROBINIE via						
QC099			MANUTENERE	RIFARE	BUONO

TENSIONE	**230V MF**	**230V 3F**	**400V 3F**	**POD**	**630773**			**NOTE**		
MARCA MODELLO CARPENTERIA ESTERNA		**CONCHIGLIA**				**SUFFICIENTE** / **INSUFFICIENTE**				
MARCA MODELLO CARPENTERIA INTERNA		**CONCHIGLIA**				**SUFFICIENTE** / **INSUFFICIENTE**				
STATO DEI CABLAGGI Q.E.						**SUFFICIENTE** / **INSUFFICIENTE**				
STATO MORSETTIERE						**SUFFICIENTE** / **INSUFFICIENTE**				
REG. DI FLUSSO	SI	NO	MOD. CEP 325 HMU							
TELECONTROLLO	SI	NO	MOD.							
CREPUSCOLARE	SI	NO	THEBEN							
OROLOGIO	SI	NO	**ASTRONOMICO**	SI	NO					
SCARICATORI	SI	NO	MOD.							
CONTINUITA' PE Q.E.	SI	NO	**DISEGNI Q.E.**	SI	NO					
POZZETTI DI ISPEZIONE PALI	SI	NO	**PE SU PALI**	SI	NO

R (A)	S (A)	T (A)	CARICHI EQUILIBRATI	
POTENZA GENERALE		**31,22**	**36,87**	**36,27**	**SI**	**NO**
CIRCUITO	**DESCRIZIONE CIRCUITO**					
L 01	VIALE TIGLI	0,40	0,00	0,00	**SI**	**NO**
L 02	VIA FERMI	7,02	16,09	7,12	**SI**	**NO**
L 03	VIA VERONA NORD	6,80	6,76	8,62	**SI**	**NO**
L 04	VIA CHINI + LATERALE	3,58	5,09	7,94	**SI**	**NO**
L 05	VIA ROBINIE/OLMI	6,23	3,21	4,84	**SI**	**NO**
L 06	VIA VERONA SUD	7,19	5,72	7,75	**SI**	**NO**
L 07					**SI**	**NO**
L 08					**SI**	**NO**
L 09					**SI**	**NO**
L 10					**SI**	**NO**
CE 01					**SI**	**NO**
CE 02					**SI**	**NO**
CE 03					**SI**	**NO**
NOTE :	Mancanza di identificazione dei singoli circuiti e/o dei loro dispositivi di protezione. Schemi elettrici non presenti. Cavi nastrati in uscita dal quadro. Interruttori di marche diverse. I carico > I interruttore.

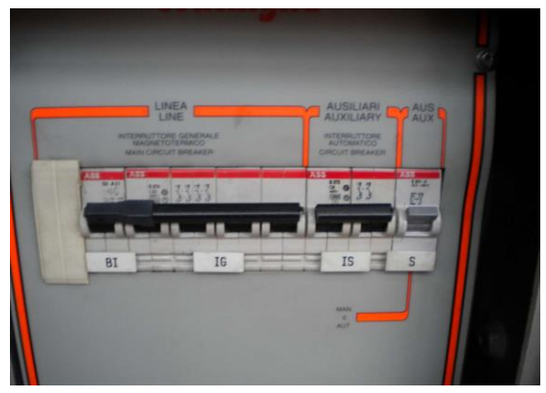
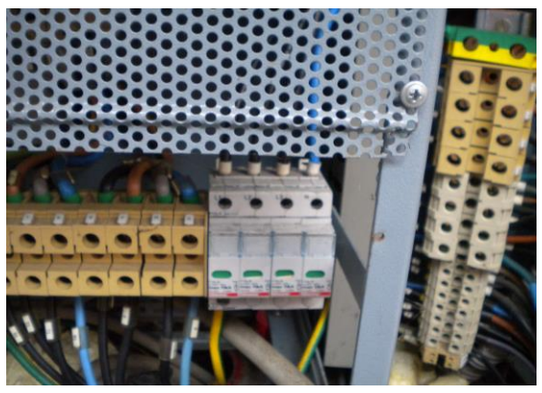
PARALLELI	46,06094	MERIDIANI	11,12975	
TRENTO - ROVERETO viale				
QC100		MANUTENERE	RIFARE	BUONO

TENSIONE	230V MF	230V 3F	400V 3F	POD	632632		NOTE
MARCA MODELLO CARPENTERIA ESTERNA		CONCHIGLIA				SUFFICIENTE / INSUFFICIENTE	
MARCA MODELLO CARPENTERIA INTERNA		CONCHIGLIA				SUFFICIENTE / INSUFFICIENTE	
STATO DEI CABLAGGI Q.E.						SUFFICIENTE / INSUFFICIENTE	
STATO MORSETTIERE						SUFFICIENTE / INSUFFICIENTE	
REG. DI FLUSSO	SI	NO	MOD. CEP 325 HMU				
TELECONTROLLO	SI	NO	MOD.				
CREPUSCOLARE	SI	NO	THEBEN				
OROLOGIO	SI	NO	ASTRONOMICO	SI	NO	THEBEN	
SCARICATORI	SI	NO	MOD.	BTICINO			
CONTINUITA' PE Q.E.	SI	NO	DISEGNI Q.E.	SI	NO		
POZZETTI DI ISPEZIONE PALI	SI	NO	PE SU PALI	SI	NO

R (A)	S (A)	T (A)	CARICHI EQUILIBRATI	
POTENZA GENERALE		21,81	24,92	28,23	SI	NO
CIRCUITO	DESCRIZIONE CIRCUITO					
L 01	VIA ADAMELLO	8,03	9,85	8,30	SI	NO
L 02	VIALE ROVERETO	6,11	7,56	12,20	SI	NO
L 03	VIALE ROVERETO	3,12	4,22	3,14	SI	NO
L 04	PONTE AZZURRO VIALE BOLOGNINI	4,55	3,29	4,59	SI	NO
L 05					SI	NO
L 06					SI	NO
L 07					SI	NO
L 08					SI	NO
L 09					SI	NO
L 10					SI	NO
CE 01					SI	NO
CE 02					SI	NO
CE 03					SI	NO
NOTE :	Mancanza di identificazione dei singoli circuiti e/o dei loro dispositivi di protezione.

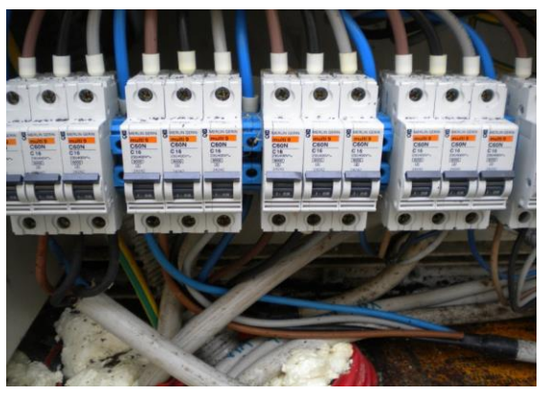
PARALLELI	46,06826	MERIDIANI	11,11857	
TRENTO - ROSMINI via				
QC101		MANUTENERE	RIFARE	BUONO

TENSIONE	230V MF	230V 3F	400V 3F	POD	649674		NOTE
MARCA MODELLO CARPENTERIA ESTERNA		IREM				SUFFICIENTE / INSUFFICIENTE	
MARCA MODELLO CARPENTERIA INTERNA		IREM				SUFFICIENTE / INSUFFICIENTE	
STATO DEI CABLAGGI Q.E.						SUFFICIENTE / INSUFFICIENTE	
STATO MORSETTIERE		NON PRESENTI				SUFFICIENTE / INSUFFICIENTE	
REG. DI FLUSSO		SI	NO	MOD.	PMR 321 EQ		
TELECONTROLLO		SI	NO	MOD.			
CREPUSCOLARE		SI	NO	THEBEN			
OROLOGIO		SI	NO	ASTRONOMICO	SI	NO	THEBEN
SCARICATORI		SI	NO	MOD.	OBO		
CONTINUITA' PE Q.E.		SI	NO	DISEGNI Q.E.	SI	NO	
POZZETTI DI ISPEZIONE PALI		SI	NO	PE SU PALI	SI	NO

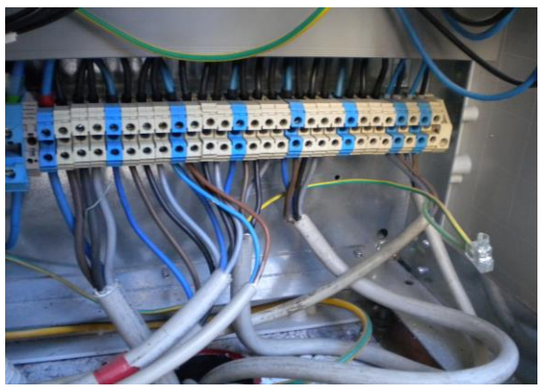
PARALLELI	46,07074	MERIDIANI	11,11399	
TRENTO - S.APOLLINARE piazzetta				
QC102		MANUTENERE	RIFARE	BUONO

TENSIONE	230V MF	230V 3F	400V 3F	POD	622935		NOTE
MARCA MODELLO CARPENTERIA ESTERNA		GE				SUFFICIENTE INSUFFICIENTE	
MARCA MODELLO CARPENTERIA INTERNA		REVERBERI				SUFFICIENTE INSUFFICIENTE	
STATO DEI CABLAGGI Q.E.						SUFFICIENTE INSUFFICIENTE	
STATO MORSETTIERE						SUFFICIENTE INSUFFICIENTE	
REG. DI FLUSSO		SI	NO	MOD. SEC STP 36			
TELECONTROLLO		SI	NO	MOD.			
CREPUSCOLARE		SI	NO				
OROLOGIO		SI	NO	ASTRONOMICO	SI	NO	
SCARICATORI		SI	NO	MOD.			
CONTINUITA' PE Q.E.		SI	NO	DISEGNI Q.E.	SI	NO	
POZZETTI DI ISPEZIONE PALI		SI	NO	PE SU PALI	SI	NO

R (A)	S (A)	T (A)	CARICHI EQUILIBRATI	
POTENZA GENERALE		**16,43**	**14,45**	**13,07**	**SI**	**NO**
CIRCUITO	**DESCRIZIONE CIRCUITO**					
L 01	MOTORIZZAZIONE	7,16	7,52	7,61	**SI**	**NO**
L 02	ROTATORIA OVEST	4,50	3,40	2,45	**SI**	**NO**
L 03	ROTATORIA EST	3,30	1,91	2,44	**SI**	**NO**
L 04	PARCHEGGIO CHIESA	0,08	0,58	0,00	**SI**	**NO**
L 05	SCUOLA MATERNA E PARCHEGGIO	1,25	0,00	0,57	**SI**	**NO**
L 06	PIAZZA FONTANA	0,00	0,00	0,00	**SI**	**NO**
L 07					**SI**	**NO**
L 08					**SI**	**NO**
L 09					**SI**	**NO**
L 10					**SI**	**NO**
CE 01	RIV. TRAFFICO	0,14			**SI**	**NO**
CE 02	SOTTOPASSO S.A.		1,01		**SI**	**NO**
CE 03					**SI**	**NO**
NOTE :	Mancanza di identificazione dei singoli circuiti e/o dei loro dispositivi di protezione. Schemi elettrici non presenti. Manca differenziale sull'utenza CE01

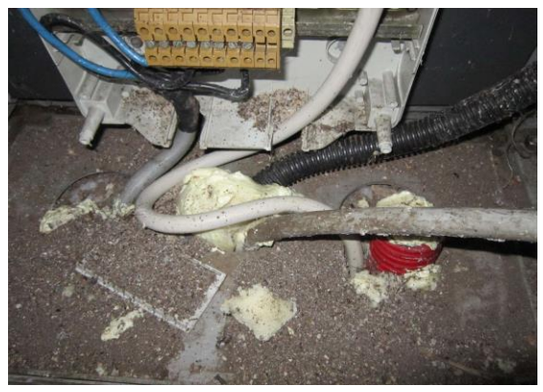
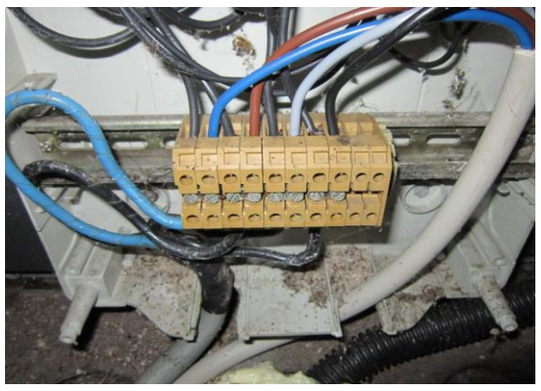
PARALLELI	46,05254	MERIDIANI	11,13491	
TRENTO - S.BARTOLOMEO				
QC103		MANUTENERE	RIFARE	BUONO

TENSIONE	230V MF	230V 3F	400V 3F	POD	630897		NOTE
MARCA MODELLO CARPENTERIA ESTERNA		CONCHIGLIA				SUFFICIENTE INSUFFICIENTE	
MARCA MODELLO CARPENTERIA INTERNA		GEWISS				SUFFICIENTE INSUFFICIENTE	
STATO DEI CABLAGGI CARPENTERIA INTERNA		GEWISS				SUFFICIENTE INSUFFICIENTE	
STATO DEI CABLAGGI Q.E.		COLORAZIONI NON RISPETTATE				SUFFICIENTE INSUFFICIENTE	
STATO MORSETTIERE						SUFFICIENTE INSUFFICIENTE	
REG. DI FLUSSO	SI	NO	MOD.				
TELECONTROLLO	SI	NO	MOD.				
CREPUSCOLARE	SI	NO	MERLIN GERIN				
OROLOGIO	SI	NO	ASTRONOMICO	SI	NO	MERLIN GERIN	
SCARICATORI	SI	NO	MOD.				
CONTINUITA' PE Q.E.	SI	NO	DISEGNI Q.E.	SI	NO		
POZZETTI DI ISPEZIONE PALI	SI	NO	PE SU PALI	SI	NO

R (A)	S (A)	T (A)	CARICHI EQUILIBRATI	
POTENZA GENERALE		**9,83**			**SI**	**NO**
CIRCUITO	**DESCRIZIONE CIRCUITO**					
L 01	CIRCUITO 1	6,71			**SI**	**NO**
L 02	CIRCUITO 2	3,12			**SI**	**NO**
L 03					**SI**	**NO**
L 04					**SI**	**NO**
L 05					**SI**	**NO**
L 06					**SI**	**NO**
L 07					**SI**	**NO**
L 08					**SI**	**NO**
L 09					**SI**	**NO**
L 10					**SI**	**NO**
CE 01					**SI**	**NO**
CE 02					**SI**	**NO**
CE 03					**SI**	**NO**
NOTE :	Mancanza della targa del quadro. Mancanza di identificazione dei singoli circuiti e/o dei loro dispositivi di protezione. Grado di protezione dell'involucro compromesso. Schemi elettrici non presenti. Cavi nastrati in uscita dal quadro. Mancanza di falsi poli su finestre DIN 35

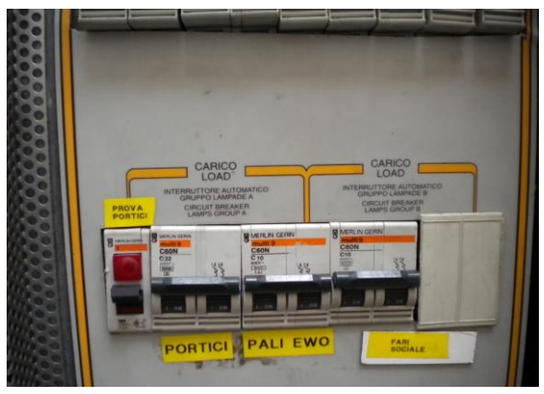
PARALLELI	46,06947	MERIDIANI	11,12515	
TRENTO - S.PIETRO via				
QC104		MANUTENERE	RIFARE	BUONO

TENSIONE	230V MF	230V 3F	400V 3F	POD	627829		NOTE
MARCA MODELLO CARPENTERIA ESTERNA		CONCHIGLIA				SUFFICIENTE / INSUFFICIENTE	
MARCA MODELLO CARPENTERIA INTERNA		CONCHIGLIA -GEWISS				SUFFICIENTE / INSUFFICIENTE	
STATO DEI CABLAGGI Q.E.						SUFFICIENTE / INSUFFICIENTE	
STATO MORSETTIERE		NON PRESENTI				SUFFICIENTE / INSUFFICIENTE	
REG. DI FLUSSO	SI	NO	MOD. ESCLUSO	CEP 322 GS			
TELECONTROLLO	SI	NO	MOD. TOTALE	ALGORAB RES-2			
CREPUSCOLARE	SI	NO	MERLIN GERIN				
OROLOGIO	SI	NO	ASTRONOMICO	SI	NO	THEBEN	
SCARICATORI	SI	NO	MOD.				
CONTINUITA' PE Q.E.	SI	NO	DISEGNI Q.E.	SI	NO		
POZZETTI DI ISPEZIONE PALI	SI	NO	PE SU PALI	SI	NO

R (A)	S (A)	T (A)	CARICHI EQUILIBRATI	
POTENZA GENERALE		35,04	24,91	26,07	SI	NO
CIRCUITO	DESCRIZIONE CIRCUITO					
L 01	VIA FERRUCCIO/DIETRO LEMURA		5,35		SI	NO
L 02	VICOLO MADDALENA		4,64		SI	NO
L 03	PIAZZA ANFITEATRO		3,84		SI	NO
L 04	PORTICI		4,38		SI	NO
L 05	FARI EWO		1,26		SI	NO
L 06	FARI SOCIALE		5,00		SI	NO
L 07	CIRCUITO 7	35,04			SI	NO
L 08	VIA SAN PIETRO/CARDUCCI		0,44		SI	NO
L 09	VIA SAN PIETRO/MANCI			26,07	SI	NO
L 10					SI	NO
CE 01					SI	NO
CE 02					SI	NO
CE 03					SI	NO
NOTE :	Mancanza della targa del quadro. Mancanza di identificazione dei singoli circuiti e/o dei loro dispositivi di protezione. Morsettiere non presenti Schemi elettrici non presenti. Interruttori di marche diverse.
