COMUNE DI TRENTO
Servizio opere di urbanizzazione primaria

Piano Regolatore di Illuminazione Comunale (P.R.I.C.)

Titolo Documento: CENSIMENTO PUNTUALE DEI QUADRI ELETTRICI DI COMANDO DI PUBBLICA ILLUMINAZIONE VOLUME 1

Codice documento: 02.3

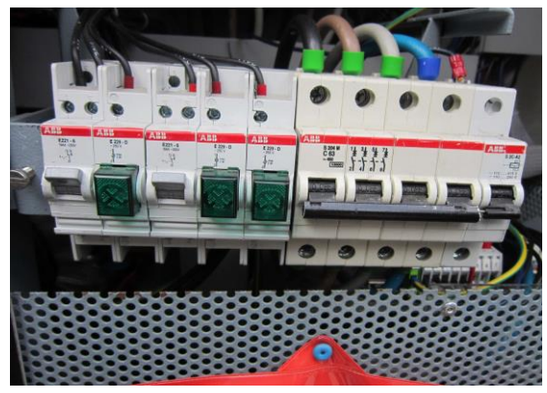
QC105		MANUTENERE	RIFARE	BUONO

TENSIONE	230V MF	230V 3F	400V 3F	POD	635878		NOTE
MARCA MODELLO CARPENTERIA ESTERNA		CONCHIGLIA				SUFFICIENTE / INSUFFICIENTE	
MARCA MODELLO CARPENTERIA INTERNA		CONCHIGLIA				SUFFICIENTE / INSUFFICIENTE	
STATO DEI CABLAGGI Q.E.						SUFFICIENTE / INSUFFICIENTE	
STATO MORSETTIERE						SUFFICIENTE / INSUFFICIENTE	
REG. DI FLUSSO	SI	NO	MOD. ESCLUSO	CEP 335 HMU			
TELECONTROLLO	SI	NO	MOD.				
CREPUSCOLARE	SI	NO	THEBEN				
OROLOGIO	SI	NO	ASTRONOMICO	SI	NO	THEBEN	
SCARICATORI	SI	NO	MOD.	BTICINO			
CONTINUITA' PE Q.E.	SI	NO	DISEGNI Q.E.	SI	NO		
POZZETTI DI ISPEZIONE PALI	SI	NO	PE SU PALI	SI	NO

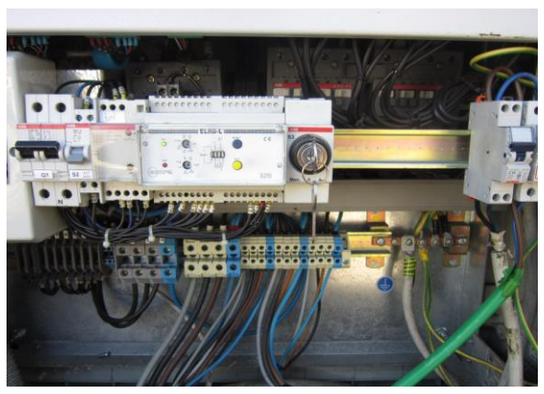
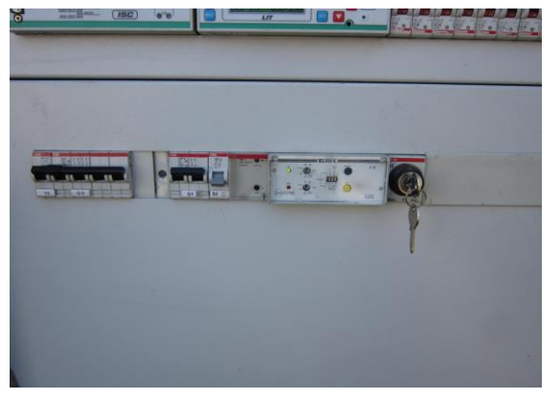
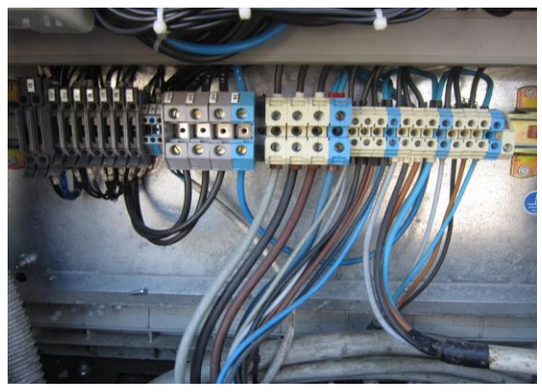
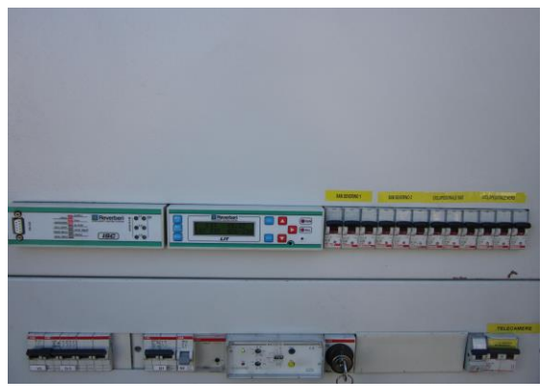
PARALLELI	46,06548	MERIDIANI	11,11405	
TRENTO - SANSEVERINO via				
QC106		MANUTENERE	RIFARE	BUONO

TENSIONE	230V MF	230V 3F	400V 3F	POD	623275		NOTE
MARCA MODELLO CARPENTERIA ESTERNA		REVERBERI				SUFFICIENTE INSUFFICIENTE	
MARCA MODELLO CARPENTERIA INTERNA		REVERBERI				SUFFICIENTE INSUFFICIENTE	
STATO DEI CABLAGGI Q.E.						SUFFICIENTE INSUFFICIENTE	
STATO MORSETTIERE						SUFFICIENTE INSUFFICIENTE	
REG. DI FLUSSO		SI	NO	MOD. SEC STP 36			
TELECONTROLLO		SI	NO	MOD.			
CREPUSCOLARE		SI	NO	ABB			
OROLOGIO		SI	NO	ASTRONOMICO	SI	NO	
SCARICATORI		SI	NO	MOD.			
CONTINUITA' PE Q.E.		SI	NO	DISEGNI Q.E.	SI	NO	
POZZETTI DI ISPEZIONE PALI		SI	NO	PE SU PALI	SI	NO

R (A)	S (A)	T (A)	CARICHI EQUILIBRATI	
POTENZA GENERALE		**18,86**	**7,00**	**11,71**	**SI**	**NO**
CIRCUITO	**DESCRIZIONE CIRCUITO**					
L 01	SAN SEVERINO 1	0,80	0,72	3,55	**SI**	**NO**
L 02	SAN SEVERINO 2	13,80	2,00	2,64	**SI**	**NO**
L 03	CICLOPEDONALE SUD	3,04	2,83	3,35	**SI**	**NO**
L 04	CICLOPEDONALE NORD	1,22	1,45	1,30	**SI**	**NO**
L 05					**SI**	**NO**
L 06					**SI**	**NO**
L 07					**SI**	**NO**
L 08					**SI**	**NO**
L 09					**SI**	**NO**
L 10					**SI**	**NO**
CE 01	LINEA QUADRO BRIMASCO			0,62	**SI**	**NO**
CE 02	TELECAMERE			0,25	**SI**	**NO**
CE 03					**SI**	**NO**
NOTE :	Mancanza di identificazione dei singoli circuiti e/o dei loro dispositivi di protezione. Schemi elettrici non presenti. I carico > I interruttore.

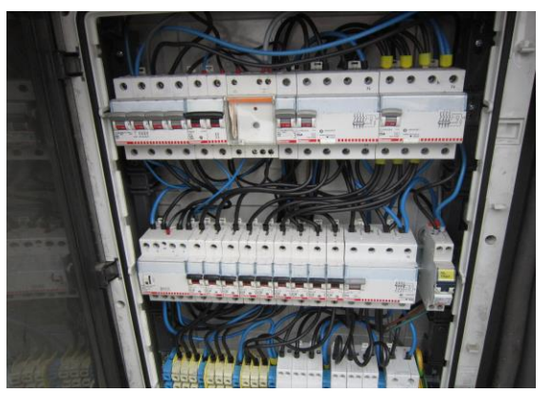
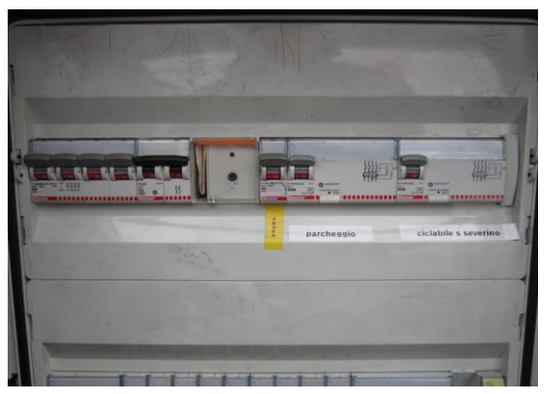
PARALLELI	46,05717	MERIDIANI	11,11254	
TRENTO - SANSEVERINO via				
QC107		MANUTENERE	RIFARE	BUONO

TENSIONE	230V MF	230V 3F	400V 3F	POD	637676		NOTE
MARCA MODELLO CARPENTERIA ESTERNA		CONCHIGLIA				SUFFICIENTE / INSUFFICIENTE	
MARCA MODELLO CARPENTERIA INTERNA		B-TICINO				SUFFICIENTE / INSUFFICIENTE	
STATO DEI CABLAGGI Q.E.						SUFFICIENTE / INSUFFICIENTE	
STATO MORSETTIERE		PARZIALMENTE PRESENTI				SUFFICIENTE / INSUFFICIENTE	
REG. DI FLUSSO		SI	NO	MOD.			
TELECONTROLLO		SI	NO	MOD.			
CREPUSCOLARE		SI	NO	MERLIN GERIN			
OROLOGIO		SI	NO	ASTRONOMICO	SI	NO	
SCARICATORI		SI	NO	MOD.			
CONTINUITA' PE Q.E.		SI	NO	DISEGNI Q.E.	SI	NO	
POZZETTI DI ISPEZIONE PALI		SI	NO	PE SU PALI	SI	NO

R (A)	S (A)	T (A)	CARICHI EQUILIBRATI	
POTENZA GENERALE		17,48	16,92	16,50	SI	NO
CIRCUITO	DESCRIZIONE CIRCUITO					
L 01	PARCHEGGIO	3,52	3,48	3,44	SI	NO
L 02	CICLABILE	1,25	1,10	1,28	SI	NO
L 03	SAN SEVERINO	0,82	1,18	1,22	SI	NO
L 04	CICLABILE	5,04	4,98	4,75	SI	NO
L 05	CICLABILE	6,53	6,18	5,56	SI	NO
L 06	PASSERELLA			0,25	SI	NO
L 07					SI	NO
L 08					SI	NO
L 09					SI	NO
L 10					SI	NO
CE 01	RILEVAMENTO TRAFFICO	0,32			SI	NO
CE 02					SI	NO
CE 03					SI	NO
NOTE :	Mancanza di protezione generale dal cortocircuito. Mancanza della targa del quadro. Mancanza di identificazione dei singoli circuiti e/o dei loro dispositivi di protezione. Morsettiere non presenti. Grado di protezione dell'involucro compromesso. Schemi elettrici non presenti.

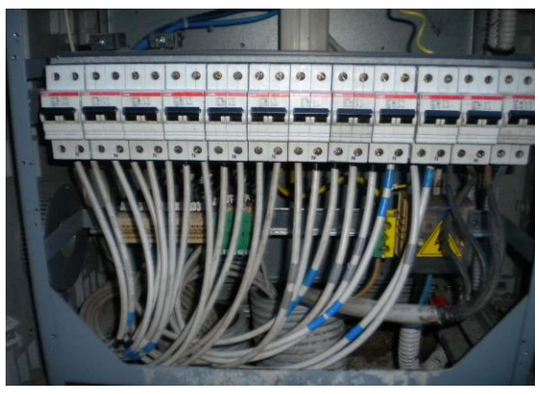
PARALLELI	46,08173	MERIDIANI	11,11755	
TRENTO - SENESI via				
QC109		MANUTENERE	RIFARE	BUONO

TENSIONE	230V MF	230V 3F	400V 3F	POD	621498		NOTE
MARCA MODELLO CARPENTERIA ESTERNA		CONCHIGLIA				SUFFICIENTE / INSUFFICIENTE	
MARCA MODELLO CARPENTERIA INTERNA		CONCHIGLIA				SUFFICIENTE / INSUFFICIENTE	
STATO DEI CABLAGGI Q.E.						SUFFICIENTE / INSUFFICIENTE	
STATO MORSETTIERE		NON PRESENTI				SUFFICIENTE / INSUFFICIENTE	
REG. DI FLUSSO		SI	NO	MOD.	CEP 108 HMU		
TELECONTROLLO		SI	NO	MOD.			
CREPUSCOLARE		SI	NO	THEBEN			
OROLOGIO		SI	NO	ASTRONOMICO	SI	NO	
SCARICATORI		SI	NO	MOD.			
CONTINUITA' PE Q.E.		SI	NO	DISEGNI Q.E.	SI	NO	
POZZETTI DI ISPEZIONE PALI		SI	NO	PE SU PALI	SI	NO

R (A)	S (A)	T (A)	CARICHI EQUILIBRATI	
POTENZA GENERALE		**30,52**			**SI**	**NO**
CIRCUITO	**DESCRIZIONE CIRCUITO**					
L 01	LAMPIONCINI INGRESSO SCUOLA	1,06			**SI**	**NO**
L 02	LAMPIONCINI INGRESSO SCUOLA	1,56			**SI**	**NO**
L 03	LAMPIONI PARCHEGGIO	1,22			**SI**	**NO**
L 04	LAMPIONI PARCHEGGIO	1,54			**SI**	**NO**
L 05	PASS.PEDONALE FRONTE Q.E.	0,63			**SI**	**NO**
L 06	PASS.PEDONALE FRONTE Q.E.	1,77			**SI**	**NO**
L 07	VIA SENESI OVEST PARCH. SCUOLA	3,38			**SI**	**NO**
L 08	VIA SENESI OVEST PARCH. SCUOLA	3,90			**SI**	**NO**
L 09	VIA SENESI EST - LAVISOTTO NORD	2,27			**SI**	**NO**
L 10	VIA SENESI EST - LAVISOTTO NORD	2,79			**SI**	**NO**
L11	VIA LAVISOTTO SUD	3,72			**SI**	**NO**
L12	VIA LAVISOTTO SUD	6,68			**SI**	**NO**
					SI	**NO**
NOTE :	Mancanza di identificazione dei singoli circuiti e/o dei loro dispositivi di protezione. Morsettiere non presenti. Schemi elettrici non presenti.

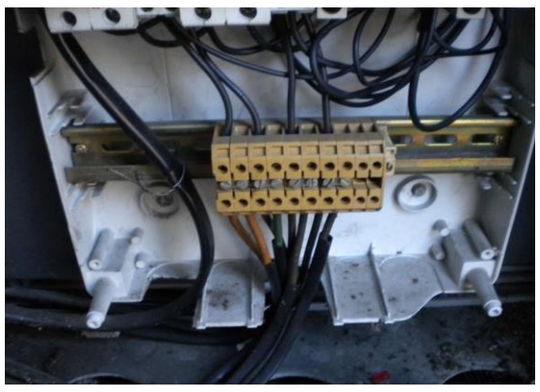
PARALLELI	46,07663	MERIDIANI	11,11795			
TRENTO - SCOPOLI via						
QC110			MANUTENERE	RIFARE	BUONO

TENSIONE	230V MF	230V 3F	400V 3F	POD	623307		NOTE
MARCA MODELLO CARPENTERIA ESTERNA		CONCHIGLIA				SUFFICIENTE INSUFFICIENTE	
MARCA MODELLO CARPENTERIA INTERNA		GEWISS				SUFFICIENTE INSUFFICIENTE	
STATO DEI CABLAGGI Q.E.		NON RISPETTATI COLORI				SUFFICIENTE INSUFFICIENTE	
STATO MORSETTIERE						SUFFICIENTE INSUFFICIENTE	
REG. DI FLUSSO		SI	NO	MOD.			
TELECONTROLLO		SI	NO	MOD.			
CREPUSCOLARE		SI	NO	MERLIN GERIN			
OROLOGIO		SI	NO	ASTRONOMICO	SI	NO	MERLIN GERIN
SCARICATORI		SI	NO	MOD.			
CONTINUITA' PE Q.E.		SI	NO	DISEGNI Q.E.	SI	NO	
POZZETTI DI ISPEZIONE PALI		SI	NO	PE SU PALI	SI	NO

R (A)	S (A)	T (A)	CARICHI EQUILIBRATI	
POTENZA GENERALE		**7,02**			**SI**	**NO**
CIRCUITO	**DESCRIZIONE CIRCUITO**					
L 01	CIRCUITO 1	3,80			**SI**	**NO**
L 02	CIRCUITO 2	3,22			**SI**	**NO**
L 03					**SI**	**NO**
L 04					**SI**	**NO**
L 05					**SI**	**NO**
L 06					**SI**	**NO**
L 07					**SI**	**NO**
L 08					**SI**	**NO**
L 09					**SI**	**NO**
L 10					**SI**	**NO**
CE 01					**SI**	**NO**
CE 02					**SI**	**NO**
CE 03					**SI**	**NO**
NOTE :	Mancanza della targa del quadro Mancanza di identificazione dei singoli circuiti e/o dei loro dispositivi di protezione Grado di protezione dell’involucro compromesso Schemi elettrici non presenti. Cavo interno quadro non idoneo.

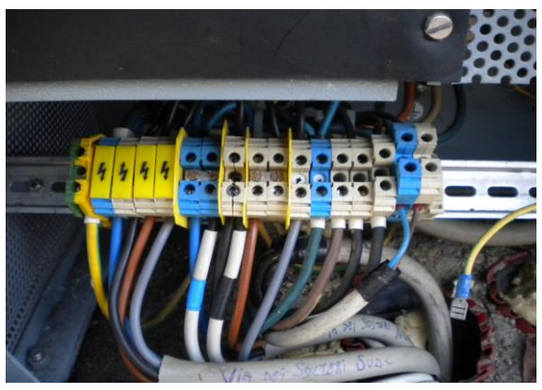
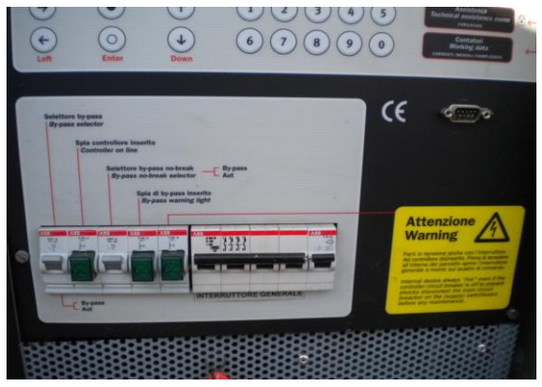
PARALLELI	46,08794	MERIDIANI	11,12118	
TRENTO - SOLTERI via				
QC111		MANUTENERE	RIFARE	BUONO

TENSIONE	230V MF	230V 3F	400V 3F	POD	628259				NOTE
MARCA MODELLO CARPENTERIA ESTERNA		CONCHIGLIA					SUFFICIENTE / INSUFFICIENTE		
MARCA MODELLO CARPENTERIA INTERNA		CONCHIGLIA					SUFFICIENTE / INSUFFICIENTE		
STATO DEI CABLAGGI Q.E.							SUFFICIENTE / INSUFFICIENTE		
STATO MORSETTIERE							SUFFICIENTE / INSUFFICIENTE		
REG. DI FLUSSO		SI	NO	MOD. CEP 325 HMU					
TELECONTROLLO		SI	NO	MOD.					
CREPUSCOLARE		SI	NO	THEBEN					
OROLOGIO		SI	NO	ASTRONOMICO	SI	NO			
SCARICATORI		SI	NO	MOD.	OBO				
CONTINUITA' PE Q.E.		SI	NO	DISEGNI Q.E.	SI	NO			
POZZETTI DI ISPEZIONE PALI		SI	NO	PE SU PALI	SI	NO

R (A)	S (A)	T (A)	CARICHI EQUILIBRATI	
POTENZA GENERALE		**12,68**	**11,91**	**10,56**	**SI**	**NO**
CIRCUITO	**DESCRIZIONE CIRCUITO**					
L 01	SOLTIERI SUD	3,94	4,93	6,25	**SI**	**NO**
L 02	SOLTIERI SUD	5,58	3,45	2,79	**SI**	**NO**
L 03	PARCHEGGIO NORD	2,66	3,53	1,52	**SI**	**NO**
L 04	PENSILINA BUS	0,50			**SI**	**NO**
L 05					**SI**	**NO**
L 06					**SI**	**NO**
L 07					**SI**	**NO**
L 08					**SI**	**NO**
L 09					**SI**	**NO**
L 10					**SI**	**NO**
CE 01					**SI**	**NO**
CE 02					**SI**	**NO**
CE 03					**SI**	**NO**
NOTE :	Mancanza di identificazione dei singoli circuiti e/o dei loro dispositivi di protezione Schemi elettrici non presenti. Cavo PE scollegato interno quadro.

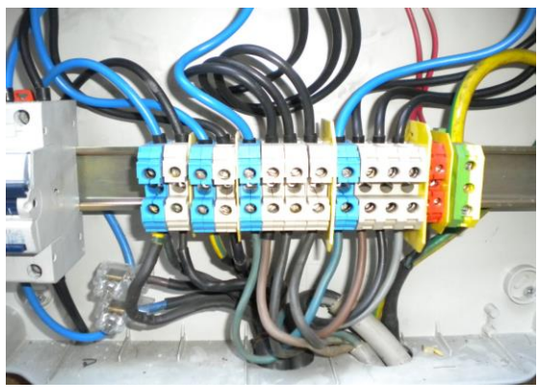
PARALLELI	46,07158	MERIDIANI	11,12491	
TRENTO - SUFFRAGIO via del				
QC114		MANUTENERE	RIFARE	BUONO

TENSIONE	230V MF	230V 3F	400V 3F	POD	628468		NOTE
MARCA MODELLO CARPENTERIA ESTERNA		NICCHA INCASSATA NEL MURO CON PORTA				SUFFICIENTE / INSUFFICIENTE	
MARCA MODELLO CARPENTERIA INTERNA		GEWISS				SUFFICIENTE / INSUFFICIENTE	
STATO DEI CABLAGGI Q.E.						SUFFICIENTE / INSUFFICIENTE	
STATO MORSETTIERE						SUFFICIENTE / INSUFFICIENTE	
REG. DI FLUSSO	SI	NO	MOD.				
TELECONTROLLO	SI	NO	MOD.				
CREPUSCOLARE	SI	NO	MERLIN GERIN				
OROLOGIO	SI	NO	ASTRONOMICO	SI	NO		
SCARICATORI	SI	NO	MOD.				
CONTINUITA' PE Q.E.	SI	NO	DISEGNI Q.E.	SI	NO		
POZZETTI DI ISPEZIONE PALI	SI	NO	PE SU PALI	SI	NO

R (A)	S (A)	T (A)	CARICHI EQUILIBRATI	
POTENZA GENERALE		**2,14**	**1,85**	**5,85**	**SI**	**NO**
CIRCUITO	**DESCRIZIONE CIRCUITO**					
L 01	PIAZZA SUFFRAGIO			3,20	**SI**	**NO**
L 02	VIA SUFFRAGIO	1,61	0,55	2,65	**SI**	**NO**
L 03	PALAZZO TRAUMANDROF	0,53	0,00	0,00	**SI**	**NO**
L 04	CIRCUITO 4		1,30		**SI**	**NO**
L 05					**SI**	**NO**
L 06					**SI**	**NO**
L 07					**SI**	**NO**
L 08					**SI**	**NO**
L 09					**SI**	**NO**
L 10					**SI**	**NO**
CE 01					**SI**	**NO**
CE 02					**SI**	**NO**
CE 03					**SI**	**NO**
NOTE :	Mancanza di protezione generale dal cortocircuito Mancanza della targa del quadro Mancanza di identificazione dei singoli circuiti e/o dei loro dispositivi di protezione Grado di protezione dell’involucro compromesso Schemi elettrici non presenti. Mancanza di falsi poli su finestre DIN 35.

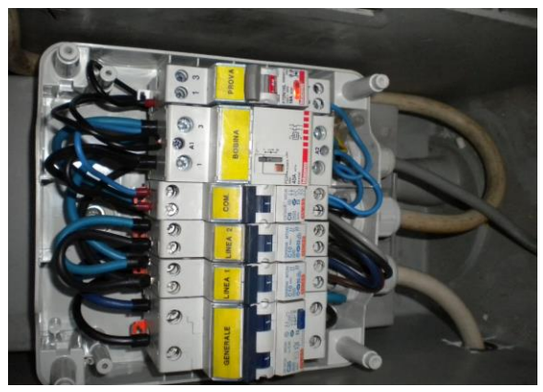
PARALLELI	46,07095	MERIDIANI	11,12471	
TRENTO - SUFFRAGIO via del				
QC115		MANUTENERE	RIFARE	BUONO

TENSIONE	230V MF	230V 3F	400V 3F	POD	628516		NOTE
MARCA MODELLO CARPENTERIA ESTERNA		ENEL				SUFFICIENTE / INSUFFICIENTE	
MARCA MODELLO CARPENTERIA INTERNA		GEWISS				SUFFICIENTE / INSUFFICIENTE	
STATO DEI CABLAGGI Q.E.						SUFFICIENTE / INSUFFICIENTE	
STATO MORSETTIERE		NON PRESENTI				SUFFICIENTE / INSUFFICIENTE	
REG. DI FLUSSO		SI	NO	MOD.			
TELECONTROLLO		SI	NO	MOD.			
CREPUSCOLARE		SI	NO	ESTERNO			
OROLOGIO		SI	NO	ASTRONOMICO	SI	NO	
SCARICATORI		SI	NO	MOD.			
CONTINUITA' PE Q.E.		SI	NO	DISEGNI Q.E.	SI	NO	
POZZETTI DI ISPEZIONE PALI		SI	NO	PE SU PALI	SI	NO	SCATOLE DI DERIVAZIONE INCASSO

R (A)	S (A)	T (A)	CARICHI EQUILIBRATI	
POTENZA GENERALE		**9,40**			**SI**	**NO**
CIRCUITO	**DESCRIZIONE CIRCUITO**					
L 01	CIRCUITO 1	4,93			**SI**	**NO**
L 02	CIRCUITO 2	4,47			**SI**	**NO**
L 03					**SI**	**NO**
L 04					**SI**	**NO**
L 05					**SI**	**NO**
L 06					**SI**	**NO**
L 07					**SI**	**NO**
L 08					**SI**	**NO**
L 09					**SI**	**NO**
L 10					**SI**	**NO**
CE 01					**SI**	**NO**
CE 02					**SI**	**NO**
CE 03					**SI**	**NO**
NOTE :	Mancanza della targa del quadro Mancanza di identificazione dei singoli circuiti e/o dei loro dispositivi di protezione. Morsettiere non presenti. Schemi elettrici non presenti.

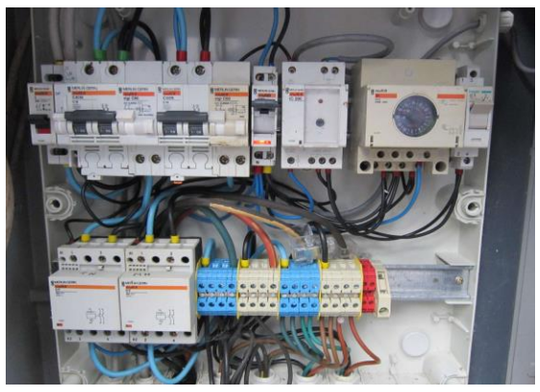
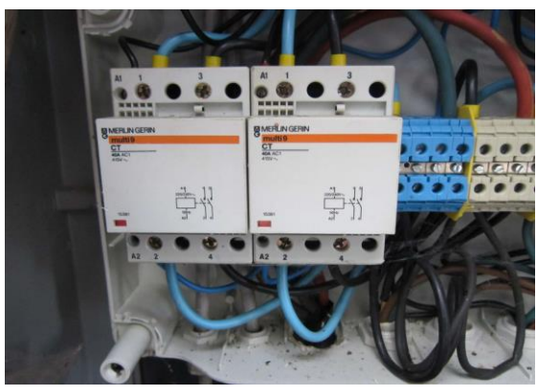
PARALLELI	46,05127	MERIDIANI	11,1321			
TRENTO - TIGLI viale						
QC117			MANUTENERE	RIFARE	BUONO

TENSIONE	230V MF	230V 3F	400V 3F	POD	630937		NOTE
MARCA MODELLO CARPENTERIA ESTERNA		CONCHIGLIA				SUFFICIENTE INSUFFICIENTE	
MARCA MODELLO CARPENTERIA INTERNA		GEWISS				SUFFICIENTE INSUFFICIENTE	
STATO DEI CABLAGGI Q.E.						SUFFICIENTE INSUFFICIENTE	
STATO MORSETTIERE						SUFFICIENTE INSUFFICIENTE	
REG. DI FLUSSO		SI	NO	MOD.			
TELECONTROLLO		SI	NO	MOD.			
CREPUSCOLARE		SI	NO	MERLIN GERIN			
OROLOGIO		SI	NO	ASTRONOMICO	SI	NO	MERLIN GERIN
SCARICATORI		SI	NO	MOD.			
CONTINUITA' PE Q.E.		SI	NO	DISEGNI Q.E.	SI	NO	
POZZETTI DI ISPEZIONE PALI		SI	NO	PE SU PALI	SI	NO

R (A)	S (A)	T (A)	CARICHI EQUILIBRATI	
POTENZA GENERALE		**10,94**			**SI**	**NO**
CIRCUITO	**DESCRIZIONE CIRCUITO**					
L 01	CIRCUITO 1	5,92			**SI**	**NO**
L 02	CIRCUITO 2	5,02			**SI**	**NO**
L 03					**SI**	**NO**
L 04					**SI**	**NO**
L 05					**SI**	**NO**
L 06					**SI**	**NO**
L 07					**SI**	**NO**
L 08					**SI**	**NO**
L 09					**SI**	**NO**
L 10					**SI**	**NO**
CE 01					**SI**	**NO**
CE 02					**SI**	**NO**
CE 03					**SI**	**NO**
NOTE :	Mancanza di protezione generale dal cortocircuito Mancanza della targa del quadro Mancanza di identificazione dei singoli circuiti e/o dei loro dispositivi di protezione Schemi elettrici non presenti. Mancanza di falsi poli su finestre DIN 35

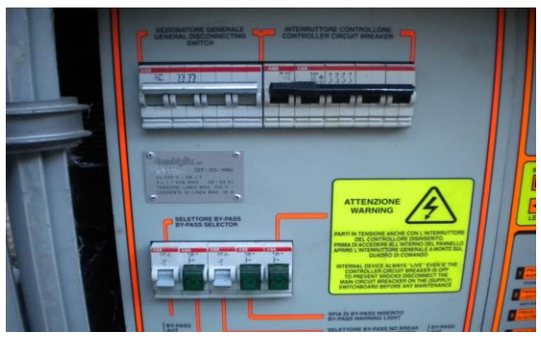
PARALLELI	46,07098	MERIDIANI	11,12321	
TRENTO - TORRE VERDE				
QC118		MANUTENERE	RIFARE	BUONO

TENSIONE	230V MF	230V 3F	400V 3F	POD	623565		NOTE
MARCA MODELLO CARPENTERIA ESTERNA						SUFFICIENTE / INSUFFICIENTE	
MARCA MODELLO CARPENTERIA INTERNA						SUFFICIENTE / INSUFFICIENTE	
STATO DEI CABLAGGI Q.E.						SUFFICIENTE / INSUFFICIENTE	
STATO MORSETTIERE						SUFFICIENTE / INSUFFICIENTE	
REG. DI FLUSSO	SI	NO	MOD. CEP 325 HMU				
TELECONTROLLO	SI	NO	MOD.				
CREPUSCOLARE	SI	NO	THEBEN				
OROLOGIO	SI	NO	ASTRONOMICO	SI	NO	THEBEN	
SCARICATORI	SI	NO	MOD.	DEHN			
CONTINUITA' PE Q.E.	SI	NO	DISEGNI Q.E.	SI	NO		
POZZETTI DI ISPEZIONE PALI	SI	NO	PE SU PALI	SI	NO

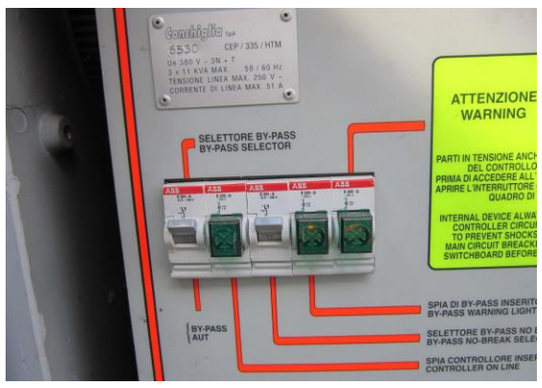
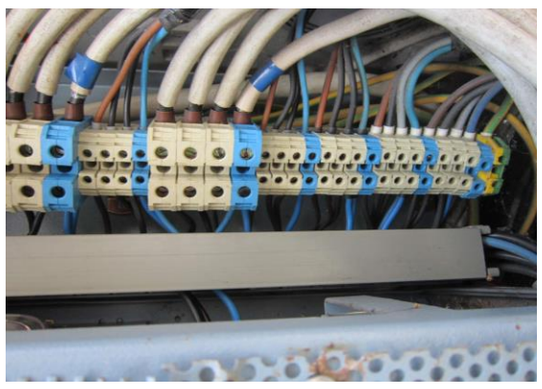
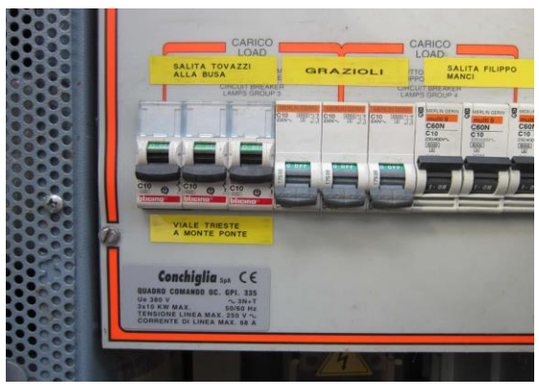
PARALLELI	46,0663	MERIDIANI	11,1362	
TRENTO - TOVAZZI salita				
QC119		MANUTENERE	RIFARE	BUONO

TENSIONE	230V MF	230V 3F	400V 3F	POD	633048		NOTE
MARCA MODELLO CARPENTERIA ESTERNA		CONCHIGLIA				SUFFICIENTE / INSUFFICIENTE	
MARCA MODELLO CARPENTERIA INTERNA		CONCHIGLIA				SUFFICIENTE / INSUFFICIENTE	
STATO DEI CABLAGGI Q.E.						SUFFICIENTE / INSUFFICIENTE	
STATO MORSETTIERE						SUFFICIENTE / INSUFFICIENTE	
REG. DI FLUSSO	SI	NO	MOD. CEP 335 HTM				
TELECONTROLLO	SI	NO	MOD.				
CREPUSCOLARE	SI	NO	THEBEN				
OROLOGIO	SI	NO	ASTRONOMICO	SI	NO		
SCARICATORI	SI	NO	MOD.	OBO			
CONTINUITA' PE Q.E.	SI	NO	DISEGNI Q.E.	SI	NO		
POZZETTI DI ISPEZIONE PALI	SI	NO	PE SU PALI	SI	NO

R (A)	S (A)	T (A)	CARICHI EQUILIBRATI	
POTENZA GENERALE		28,81	29,32	28,86	SI	NO
CIRCUITO	DESCRIZIONE CIRCUITO					
L 01	VIA VENEZIA 1	8,56	11,40	4,80	SI	NO
L 02	VIA VENEZIA 2	1,90	1,86	1,98	SI	NO
L 03	VIA VALSUGANA 1	4,46	4,30	3,98	SI	NO
L 04	VIA VALSUGANA 2	2,24	1,68	4,94	SI	NO
L 05	SALITA TOVAZZI VIA TRIESTE	4,70	3,03	5,06	SI	NO
L 06	VIA GRAZIOLI	3,77	3,19	3,16	SI	NO
L 07	SALITA MANCI	3,18	3,86	4,94	SI	NO
L 08					SI	NO
L 09					SI	NO
L 10					SI	NO
CE 01					SI	NO
CE 02					SI	NO
CE 03					SI	NO
NOTE :	Mancanza di identificazione dei singoli circuiti e/o dei loro dispositivi di protezione. Schemi elettrici non presenti.

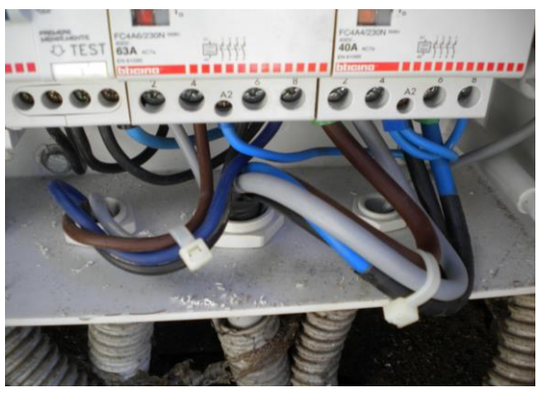
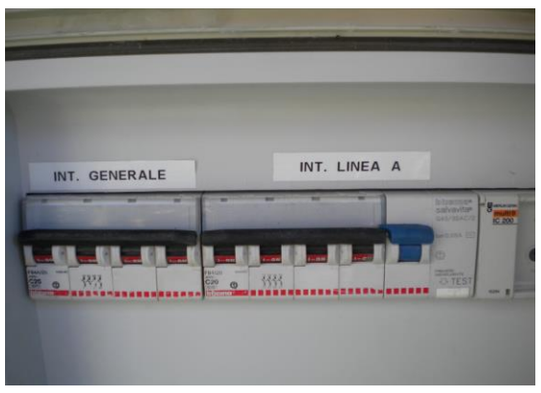
PARALLELI	46,09414	MERIDIANI	11,10982	
TRENTO - UNTERVEGER via				
QC120		MANUTENERE	RIFARE	BUONO

TENSIONE	230V MF	230V 3F	400V 3F	POD	607455		NOTE
MARCA MODELLO CARPENTERIA ESTERNA		CONCHIGLIA				SUFFICIENTE / INSUFFICIENTE	
MARCA MODELLO CARPENTERIA INTERNA		B-TICINO				SUFFICIENTE / INSUFFICIENTE	
STATO DEI CABLAGGI Q.E.						SUFFICIENTE / INSUFFICIENTE	
STATO MORSETTIERE		NON PRESENTI				SUFFICIENTE / INSUFFICIENTE	
REG. DI FLUSSO		SI	NO	MOD.			
TELECONTROLLO		SI	NO	MOD.			
CREPUSCOLARE		SI	NO	MERLIN GERIN			
OROLOGIO		SI	NO	ASTRONOMICO	SI	NO	
SCARICATORI		SI	NO	MOD.			
CONTINUITA' PE Q.E.		SI	NO	DISEGNI Q.E.	SI	NO	
POZZETTI DI ISPEZIONE PALI		SI	NO	PE SU PALI	SI	NO

R (A)	S (A)	T (A)	CARICHI EQUILIBRATI	
POTENZA GENERALE		**7,84**	**9,05**	**6,95**	**SI**	**NO**
CIRCUITO	**DESCRIZIONE CIRCUITO**					
L 01	LINEA A	7,02	7,31	6,07	**SI**	**NO**
L 02	LINEA B	0,82	1,74	0,88	**SI**	**NO**
L 03					**SI**	**NO**
L 04					**SI**	**NO**
L 05					**SI**	**NO**
L 06					**SI**	**NO**
L 07					**SI**	**NO**
L 08					**SI**	**NO**
L 09					**SI**	**NO**
L 10					**SI**	**NO**
CE 01					**SI**	**NO**
CE 02					**SI**	**NO**
CE 03					**SI**	**NO**
NOTE :	Mancanza della targa del quadro. Mancanza di identificazione dei singoli circuiti e/o dei loro dispositivi di protezione. Morsettiere non presenti. Schemi elettrici non presenti.

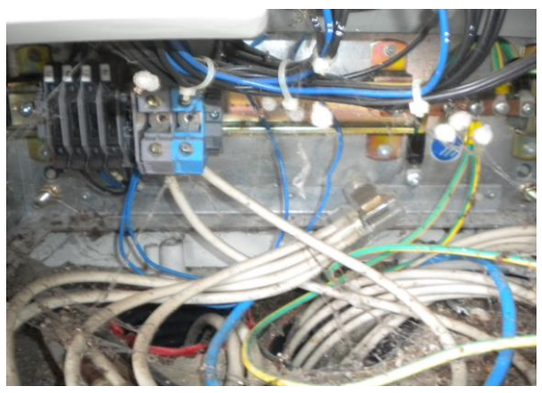
PARALLELI	46,07449	MERIDIANI	11,10641	
TRENTO - SS. Cosma Damiano				
QC121		MANUTENERE	RIFARE	BUONO

TENSIONE	230V MF	230V 3F	400V 3F	POD 623106			NOTE
MARCA MODELLO CARPENTERIA ESTERNA		GE				SUFFICIENTE / INSUFFICIENTE	
MARCA MODELLO CARPENTERIA INTERNA		REVERBERI				SUFFICIENTE / INSUFFICIENTE	
STATO DEI CABLAGGI Q.E.						SUFFICIENTE / INSUFFICIENTE	
STATO MORSETTIERE						SUFFICIENTE / INSUFFICIENTE	
REG. DI FLUSSO	SI	NO	MOD. SEC STPM 07				
TELECONTROLLO	SI	NO	MOD.				
CREPUSCOLARE	SI	NO	ABB				
OROLOGIO	SI	NO	ASTRONOMICO	SI	NO		
SCARICATORI	SI	NO	MOD.				
CONTINUITA' PE Q.E.	SI	NO	DISEGNI Q.E.	SI	NO		
POZZETTI DI ISPEZIONE PALI	SI	NO	PE SU PALI	SI	NO

R (A)	S (A)	T (A)	CARICHI EQUILIBRATI	
POTENZA GENERALE		**18,40**			**SI**	**NO**
CIRCUITO	**DESCRIZIONE CIRCUITO**					
L 01	GENERALE	18,40			**SI**	**NO**
L 02					**SI**	**NO**
L 03					**SI**	**NO**
L 04					**SI**	**NO**
L 05					**SI**	**NO**
L 06					**SI**	**NO**
L 07					**SI**	**NO**
L 08					**SI**	**NO**
L 09					**SI**	**NO**
L 10					**SI**	**NO**
CE 01					**SI**	**NO**
CE 02					**SI**	**NO**
CE 03					**SI**	**NO**
NOTE :	Mancanza di identificazione dei singoli circuiti e/o dei loro dispositivi di protezione Morsettiere non presenti Schemi elettrici non presenti. Mancato coord. fra protezione e linea.

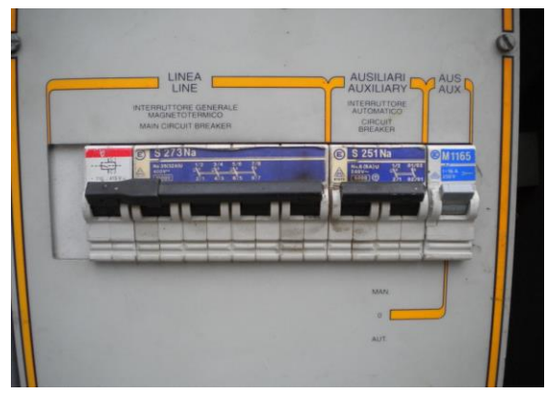
PARALLELI	46,07869	MERIDIANI	11,10374	
TRENTO - SS. Cosma Damiano				
QC122		MANUTENERE	RIFARE	BUONO

TENSIONE	230V MF	230V 3F	400V 3F	POD	622943		NOTE
MARCA MODELLO CARPENTERIA ESTERNA		CONCHIGLIA				SUFFICIENTE / INSUFFICIENTE	
MARCA MODELLO CARPENTERIA INTERNA		CONCHIGLIA				SUFFICIENTE / INSUFFICIENTE	
STATO DEI CABLAGGI Q.E.						SUFFICIENTE / INSUFFICIENTE	
STATO MORSETTIERE						SUFFICIENTE / INSUFFICIENTE	
REG. DI FLUSSO	SI	NO	MOD. CEP 311 GS				
TELECONTROLLO	SI	NO	MOD.				
CREPUSCOLARE	SI	NO	THEBEN				
OROLOGIO	SI	NO	ASTRONOMICO	SI	NO		
SCARICATORI	SI	NO	MOD.				
CONTINUITA' PE Q.E.	SI	NO	DISEGNI Q.E.	SI	NO		
POZZETTI DI ISPEZIONE PALI	SI	NO	PE SU PALI	SI	NO

R (A)	S (A)	T (A)	CARICHI EQUILIBRATI	
POTENZA GENERALE		**14,42**	**15,40**	**17,18**	**SI**	**NO**
CIRCUITO	**DESCRIZIONE CIRCUITO**					
L 01	SOTTOPASSO(NO REGOLATORE)	1,22	1,00	1,00	**SI**	**NO**
L 02	NORD	3,66	5,74	6,62	**SI**	**NO**
L 03	SUD	4,45	6,17	6,45	**SI**	**NO**
L 04	VIA ALLA SCALA	5,09	2,49	3,11	**SI**	**NO**
L 05					**SI**	**NO**
L 06					**SI**	**NO**
L 07					**SI**	**NO**
L 08					**SI**	**NO**
L 09					**SI**	**NO**
L 10					**SI**	**NO**
CE 01					**SI**	**NO**
CE 02					**SI**	**NO**
CE 03					**SI**	**NO**
NOTE :	Mancanza di identificazione dei singoli circuiti e/o dei loro dispositivi di protezione Schemi elettrici non presenti. Interruttori di marche diverse. Carpenteria ammalorata.

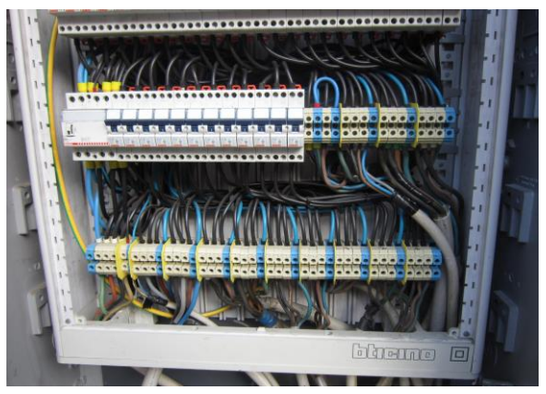
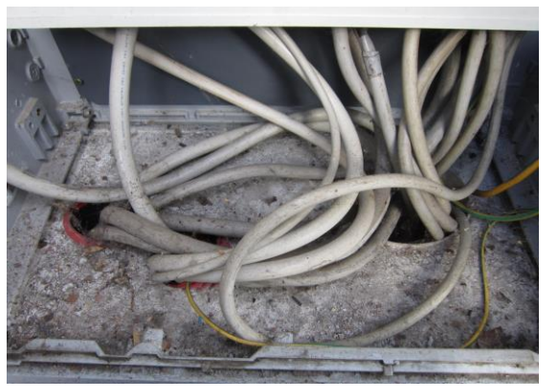
PARALLELI	46,05841	MERIDIANI	11,12177	
TRENTO - VENETO via				
QC125		MANUTENERE	RIFARE	BUONO

TENSIONE	230V MF	230V 3F	400V 3F	POD 636442		NOTE
MARCA MODELLO CARPENTERIA ESTERNA		CONCHIGLIA			SUFFICIENTE / INSUFFICIENTE	
MARCA MODELLO CARPENTERIA INTERNA		CONCHIGLIA/B-TICINO			SUFFICIENTE / INSUFFICIENTE	
STATO DEI CABLAGGI Q.E.					SUFFICIENTE / INSUFFICIENTE	
STATO MORSETTIERE					SUFFICIENTE / INSUFFICIENTE

R (A)	S (A)	T (A)	CARICHI EQUILIBRATI	
POTENZA GENERALE		**43,47**	**40,72**	**54,38**	**SI**	**NO**
CIRCUITO	**DESCRIZIONE CIRCUITO**					
L 01	VIA FILZI DX NORD/DAMIANO CHIESA	2,35	1,52	8,46	**SI**	**NO**
L 02	VIA VITTORIO VENETO DX	0,62	0,72	0,52	**SI**	**NO**
L 03	VIA LORENZONI	4,65	5,18	5,24	**SI**	**NO**
L 04	LUCI BIANCHE	3,22	3,66	4,21	**SI**	**NO**
L 05	QUARTIERE DUCA D'AOSTA	8,34	6,47	9,27	**SI**	**NO**
L 06	VIA VITTORIO VENETO SX PRATI	7,14	6,55	7,78	**SI**	**NO**
L 07	VIA PERINI	1,06	5,38	4,18	**SI**	**NO**
L 08	VIA ROVERETI	4,68	2,04	1,41	**SI**	**NO**
L 09	VIA BUCCELLA	2,30	0,51	2,06	**SI**	**NO**
L 10	VIA BRONZETTI SX FILZI SX BEZZI SISTER	5,35	3,86	6,36	**SI**	**NO**
L 11	VIA BRONZETTI DX	1,66	2,00	2,52	**SI**	**NO**
L 12	VIA VITTORIO VENETO 4PL FRONTE QE	2,10	2,83	2,37	**SI**	**NO**
					SI	**NO**
NOTE :	Mancanza della targa del quadro di distribuzione Mancanza di identificazione dei singoli circuiti e/o dei loro dispositivi di protezione Schemi elettrici non presenti. Mancanza di falsi poli su finestre DIN 35.

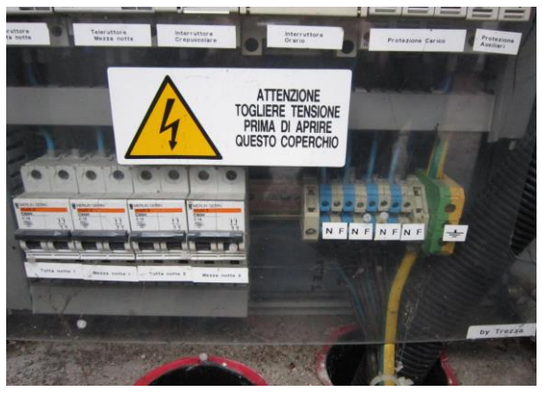
PARALLELI	46,06993	**MERIDIANI**	11,11162			
TRENTO - VERRUCA via						
QC126			MANUTENERE	RIFARE	BUONO

TENSIONE	**230V MF**	**230V 3F**	**400V 3F**	**POD**	**623795**		**NOTE**	
MARCA MODELLO CARPENTERIA ESTERNA		**CONCHIGLIA**				**SUFFICIENTE INSUFFICIENTE**		
MARCA MODELLO CARPENTERIA INTERNA						**SUFFICIENTE INSUFFICIENTE**		
STATO DEI CABLAGGI Q.E.						**SUFFICIENTE INSUFFICIENTE**		
STATO MORSETTIERE						**SUFFICIENTE INSUFFICIENTE**		
REG. DI FLUSSO		SI	NO	MOD.				
TELECONTROLLO		SI	NO	MOD.				
CREPUSCOLARE		SI	NO	MERLIN GERIN				
OROLOGIO		SI	NO	**ASTRONOMICO**	SI	NO	MERLIN GERIN	
SCARICATORI		SI	NO	MOD.				
CONTINUITA' PE Q.E.		SI	NO	**DISEGNI Q.E.**	SI	NO		
POZZETTI DI ISPEZIONE PALI		SI	NO	**PE SU PALI**	SI	NO

R (A)	S (A)	T (A)	CARICHI EQUILIBRATI	
POTENZA GENERALE		5,20	4,91	4,50	SI	NO
CIRCUITO	DESCRIZIONE CIRCUITO					
L 01	TUTTA NOTTE	5,20			SI	NO
L 02	MEZZA NOTTE		2,21		SI	NO
L 03	TUTTA NOTTE			4,50	SI	NO
L 04	MEZZA NOTTE		2,70		SI	NO
L 05					SI	NO
L 06					SI	NO
L 07					SI	NO
L 08					SI	NO
L 09					SI	NO
L 10					SI	NO
CE 01					SI	NO
CE 02					SI	NO
CE 03					SI	NO
NOTE :	Mancanza della targa del quadro. Mancanza di identificazione dei singoli circuiti e/o dei loro dispositivi di protezione. Schemi elettrici non presenti.

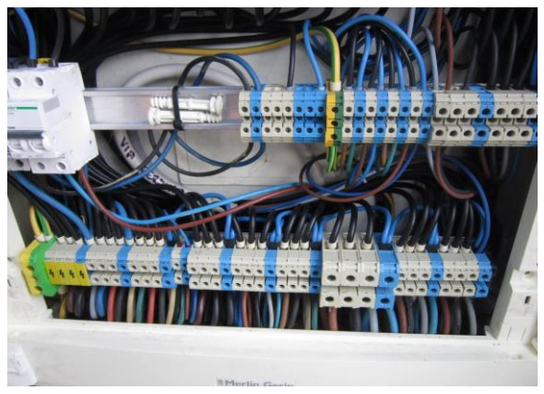
PARALLELI	46,04239	MERIDIANI	11,13126	
TRENTO - VERONA viale				
QC127		MANUTENERE	RIFARE	BUONO

TENSIONE	230V MF	230V 3F	400V 3F	POD	636140		NOTE
MARCA MODELLO CARPENTERIA ESTERNA						SUFFICIENTE / INSUFFICIENTE	
MARCA MODELLO CARPENTERIA INTERNA						SUFFICIENTE / INSUFFICIENTE	
STATO DEI CABLAGGI Q.E.						SUFFICIENTE / INSUFFICIENTE	
STATO MORSETTIERE						SUFFICIENTE / INSUFFICIENTE	
REG. DI FLUSSO	SI	NO	MOD. CEP 325 HMU				
TELECONTROLLO	SI	NO	MOD.				
CREPUSCOLARE	SI	NO	MERLIN GERIN				
OROLOGIO	SI	NO	ASTRONOMICO	SI	NO		
SCARICATORI	SI	NO	MOD.	OBO			
CONTINUITA' PE Q.E.	SI	NO	DISEGNI Q.E.	SI	NO		
POZZETTI DI ISPEZIONE PALI	SI	NO	PE SU PALI	SI	NO

R (A)	S (A)	T (A)	CARICHI EQUILIBRATI	
POTENZA GENERALE		31,29	32,18	32,33	SI	NO
CIRCUITO	DESCRIZIONE CIRCUITO					
L 01	VIA VERONA EST	5,82	4,52	5,08	SI	NO
L 02	VIA VERONA OVEST	2,04	2,01	2,08	SI	NO
L 03	VIA VERONA SUD 1°T	4,05	4,38	3,52	SI	NO
L 04	VIA VERONA SUD 2°T	4,58	3,32	4,68	SI	NO
L 05	VIA DE GASPERI OVEST	4,94	3,96	4,43	SI	NO
L 06	VIA DE GASPERI EST	3,93	5,12	5,03	SI	NO
L 07	VIA FERSINA	1,50	1,46	1,51	SI	NO
L 08	PROIETTORI ROTA	1,15	3,74	2,88	SI	NO
L 09	PEDONALI NORD		2,04		SI	NO
L 10	PEDONALI SUD			3,12	SI	NO
L 11	PEDONALI DE GASPERI	2,72			SI	NO
L 12	PENSILINA BUS		0,68		SI	NO
CE 01	RACCOLTA DATI TRAFFICO	0,56			SI	NO
CE 02	FIBRE		0,95		SI	NO
NOTE :	Mancanza della targa del quadro di distribuzione. Mancanza di identificazione dei singoli circuiti e/o dei loro dispositivi di protezione. Morsettiere parzialmente presenti. Schemi elettrici non presenti.

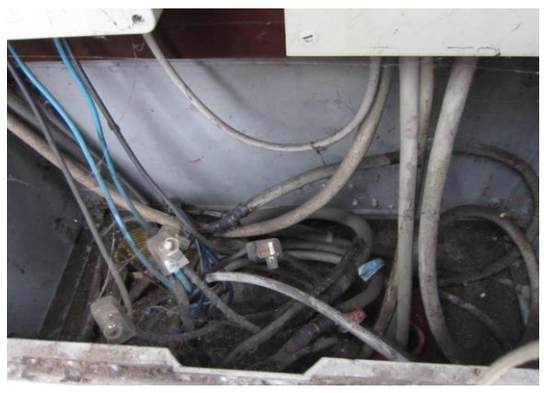
PARALLELI	46,05624	MERIDIANI	11,12854	
TRENTO - VERONA viale				
QC128		MANUTENERE	RIFARE	BUONO

TENSIONE	230V MF	230V 3F	400V 3F	POD	636174		NOTE
MARCA MODELLO CARPENTERIA ESTERNA		CONCHIGLIA				SUFFICIENTE / INSUFFICIENTE	
MARCA MODELLO CARPENTERIA INTERNA		GEWISS - SAREL				SUFFICIENTE / INSUFFICIENTE	
STATO DEI CABLAGGI Q.E.						SUFFICIENTE / INSUFFICIENTE	
STATO MORSETTIERE		NON PRESENTI				SUFFICIENTE / INSUFFICIENTE	
REG. DI FLUSSO		SI	NO	MOD.			
TELECONTROLLO		SI	NO	MOD.			
CREPUSCOLARE		SI	NO	SAREL			
OROLOGIO		SI	NO	ASTRONOMICO	SI	NO	
SCARICATORI		SI	NO	MOD.			
CONTINUITA' PE Q.E.		SI	NO	DISEGNI Q.E.	SI	NO	
POZZETTI DI ISPEZIONE PALI		SI	NO	PE SU PALI	SI	NO

R (A)	S (A)	T (A)	CARICHI EQUILIBRATI	
POTENZA GENERALE		5,51	4,72	15,47	SI	NO
CIRCUITO	DESCRIZIONE CIRCUITO					
L 01	OVEST	3,80	2,00	10,08	SI	NO
L 02	EST	1,71	2,72	5,39	SI	NO
L 03					SI	NO
L 04					SI	NO
L 05					SI	NO
L 06					SI	NO
L 07					SI	NO
L 08					SI	NO
L 09					SI	NO
L 10					SI	NO
CE 01					SI	NO
CE 02					SI	NO
CE 03					SI	NO
NOTE :	Da smantellare vecchio quadro all'interno Mancanza della targa del quadro Mancanza di identificazione dei singoli circuiti e/o dei loro dispositivi di protezione Grado di protezione dell’involucro compromesso Schemi elettrici non presenti. Mancanza di falsi poli su finestre DIN 35. Interruttori diversi. Cavi nastrati .

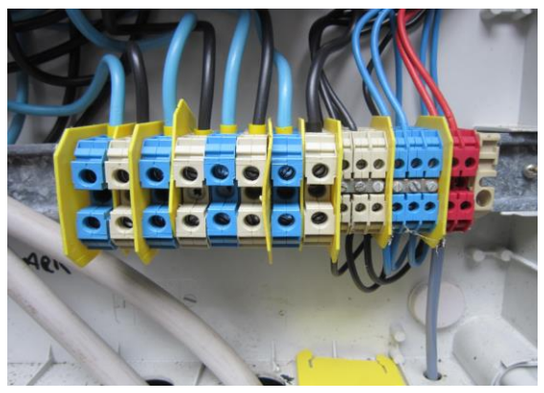
PARALLELI	46,06204	MERIDIANI	11,13676	
TRENTO - VICENZA via				
QC130		MANUTENERE	RIFARE	BUONO

TENSIONE	230V MF	230V 3F	400V 3F	POD	828653		NOTE
MARCA MODELLO CARPENTERIA ESTERNA		CONCHIGLIA				SUFFICIENTE / INSUFFICIENTE	
MARCA MODELLO CARPENTERIA INTERNA		GEWISS				SUFFICIENTE / INSUFFICIENTE	
STATO DEI CABLAGGI Q.E.						SUFFICIENTE / INSUFFICIENTE	
STATO MORSETTIERE		CAVI COLLEGAMENTI DIRETTAMENTE A TELERUTTORI				SUFFICIENTE / INSUFFICIENTE	
REG. DI FLUSSO		SI	NO	MOD.			
TELECONTROLLO		SI	NO	MOD.			
CREPUSCOLARE		SI	NO	MERLIN GERIN			
OROLOGIO		SI	NO	ASTRONOMICO	SI	NO	MERLIN GERIN
SCARICATORI		SI	NO	MOD.			
CONTINUITA' PE Q.E.		SI	NO	DISEGNI Q.E.	SI	NO	
POZZETTI DI ISPEZIONE PALI		SI	NO	PE SU PALI	SI	NO

R (A)	S (A)	T (A)	CARICHI EQUILIBRATI	
POTENZA GENERALE		**2,91**	**6,64**	**6,11**	**SI**	**NO**
CIRCUITO	**DESCRIZIONE CIRCUITO**					
L 01	CIRCUITO 1	0,00			**SI**	**NO**
L 02	CIRCUITO 2	0,00			**SI**	**NO**
L 03	CIRCUITO 3	0,00			**SI**	**NO**
L 04	CIRCUITO 4	0,00			**SI**	**NO**
L 05					**SI**	**NO**
L 06					**SI**	**NO**
L 07					**SI**	**NO**
L 08					**SI**	**NO**
L 09					**SI**	**NO**
L 10					**SI**	**NO**
CE 01					**SI**	**NO**
CE 02					**SI**	**NO**
CE 03					**SI**	**NO**
NOTE :	Mancanza della targa del quadro. Mancanza di identificazione dei singoli circuiti e/o dei loro dispositivi di protezione. Morsettiere presenti ma cavi collegati sotto teleruttori direttamente. Grado di protezione dell'involucro compromesso. Schemi elettrici non presenti.

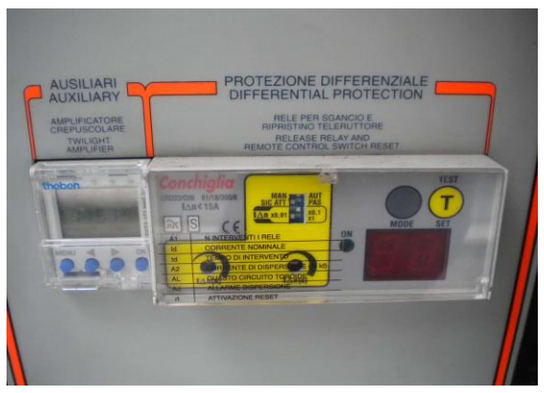
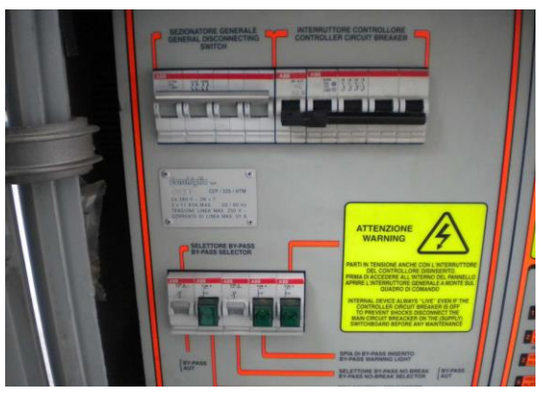
PARALLELI	46,06421	MERIDIANI	11,13254	
TRENTO - ZARA via				
QC131		MANUTENERE	RIFARE	BUONO

TENSIONE	230V MF	230V 3F	400V 3F	POD	633126		NOTE
MARCA MODELLO CARPENTERIA ESTERNA					SUFFICIENTE / INSUFFICIENTE		
MARCA MODELLO CARPENTERIA INTERNA					SUFFICIENTE / INSUFFICIENTE		
STATO DEI CABLAGGI Q.E.		DISORDINATI			SUFFICIENTE / INSUFFICIENTE		
STATO MORSETTIERE		DISORDINATE			SUFFICIENTE / INSUFFICIENTE		
REG. DI FLUSSO		SI	NO	MOD. ESCLUSO CEP 335 HTM			
TELECONTROLLO		SI	NO	MOD.			
CREPUSCOLARE		SI	NO				
OROLOGIO		SI	NO	ASTRONOMICO	SI	NO	THEBEN
SCARICATORI		SI	NO	MOD.			
CONTINUITA' PE Q.E.		SI	NO	DISEGNI Q.E.	SI	NO	
POZZETTI DI ISPEZIONE PALI		SI	NO	PE SU PALI	SI	NO

R (A)	S (A)	T (A)	CARICHI EQUILIBRATI	
POTENZA GENERALE		23,46	22,10	22,17	SI	NO
CIRCUITO	DESCRIZIONE CIRCUITO					
L 01	VIA ZARA 5 PUNTI LUCE	1,00	0,97	0,45	SI	NO
L 02	VIA FIUME E PONTE	6,50	6,56	6,44	SI	NO
L 03	VIA GRAZIOLI DX	3,85	2,22	3,29	SI	NO
L 04	VIA ZARA 9 PUNTI LUCE	0,95	2,01	1,01	SI	NO
L 05	VIA BONELLI-GIOVANELLI	4,49	2,60	4,88	SI	NO
L 06	VIA DEI MOLINI	2,80	4,06	3,00	SI	NO
L 07	VIA SAN BERNARDINO	3,87	3,68	3,10	SI	NO
L 08					SI	NO
L 09					SI	NO
L 10					SI	NO
CE 01					SI	NO
CE 02					SI	NO
CE 03					SI	NO
NOTE :	Mancanza di identificazione dei singoli circuiti e/o dei loro dispositivi di protezione. Schemi elettrici non presenti.

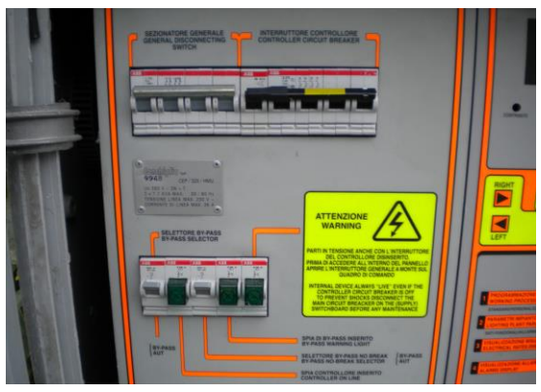
PARALLELI	46,07767	MERIDIANI	11,04571	
TRENTO - BASELGA DI BONDONE				
QC134		MANUTENERE	RIFARE	BUONO

TENSIONE	230V MF	230V 3F	400V 3F	POD	617785		NOTE
MARCA MODELLO CARPENTERIA ESTERNA		CONCHIGLIA				SUFFICIENTE / INSUFFICIENTE	
MARCA MODELLO CARPENTERIA INTERNA		CONCHIGLIA				SUFFICIENTE / INSUFFICIENTE	
STATO DEI CABLAGGI Q.E.						SUFFICIENTE / INSUFFICIENTE	
STATO MORSETTIERE						SUFFICIENTE / INSUFFICIENTE	
REG. DI FLUSSO	SI	NO	MOD. CEP 325 HMU				
TELECONTROLLO	SI	NO	MOD.				
CREPUSCOLARE	SI	NO	MERLIN GERIN				
OROLOGIO	SI	NO	ASTRONOMICO	SI	NO		
SCARICATORI	SI	NO	MOD.	BTICINO			
CONTINUITA' PE Q.E.	SI	NO	DISEGNI Q.E.	SI	NO		
POZZETTI DI ISPEZIONE PALI	SI	NO	PE SU PALI	SI	NO

R (A)	S (A)	T (A)	CARICHI EQUILIBRATI	
POTENZA GENERALE		23,50	15,69	24,86	SI	NO
CIRCUITO	DESCRIZIONE CIRCUITO					
L 01	VIA CASAI PAESE-VIA VILLA	10,14	5,54	6,14	SI	NO
L 02	STRADA PER SOPRAMONTE-VIA VILLA	1,70	1,70	12,20	SI	NO
L 03	CHIESA E PARCO	2,29	3,29	4,90	SI	NO
L 04	VIA DEL DOS PER TRENTO	5,93	4,85	4,30	SI	NO
L 05					SI	NO
L 06					SI	NO
L 07					SI	NO
L 08					SI	NO
L 09					SI	NO
L 10					SI	NO
CE 01					SI	NO
CE 02					SI	NO
CE 03					SI	NO
NOTE :	Mancanza di identificazione dei singoli circuiti e/o dei loro dispositivi di protezione Schemi elettrici non presenti. I carico > I interruttore. Interruttori marche diverse.

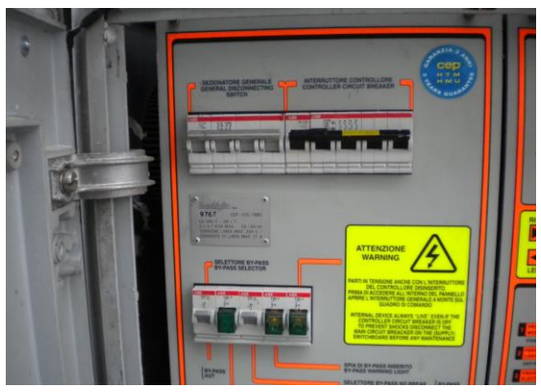
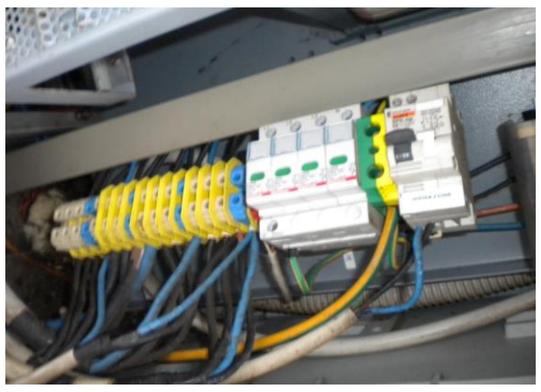
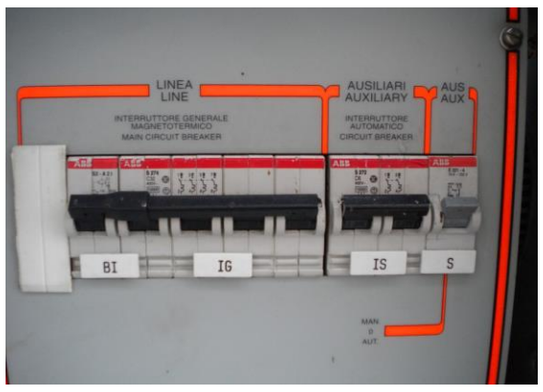
PARALLELI	46,06748	MERIDIANI	11,16428	
TRENTO - POVO via Pinara				
QC135		MANUTENERE	RIFARE	BUONO

TENSIONE	230V MF	230V 3F	400V 3F	POD	614958		NOTE
MARCA MODELLO CARPENTERIA ESTERNA		CONCHIGLIA				SUFFICIENTE / INSUFFICIENTE	
MARCA MODELLO CARPENTERIA INTERNA		CONCHIGLIA				SUFFICIENTE / INSUFFICIENTE	
STATO DEI CABLAGGI Q.E.						SUFFICIENTE / INSUFFICIENTE	
STATO MORSETTIERE						SUFFICIENTE / INSUFFICIENTE	
REG. DI FLUSSO	SI	NO	MOD. CEP 315 HMU				
TELECONTROLLO	SI	NO	MOD.				
CREPUSCOLARE	SI	NO	MERLIN GERIN				
OROLOGIO	SI	NO	ASTRONOMICO	SI	NO		
SCARICATORI	SI	NO	MOD.	BTICINO			
CONTINUITA' PE Q.E.	SI	NO	DISEGNI Q.E.	SI	NO		
POZZETTI DI ISPEZIONE PALI	SI	NO	PE SU PALI	SI	NO

R (A)	S (A)	T (A)	CARICHI EQUILIBRATI	
POTENZA GENERALE		**11,18**	**12,24**	**10,42**	**SI**	**NO**
CIRCUITO	**DESCRIZIONE CIRCUITO**					
L 01	VIA BORINO	4,00	3,10	1,92	**SI**	**NO**
L 02	VIA BORINO BASSA	2,50	2,64	3,35	**SI**	**NO**
L 03	VIA BORINO ALTA	1,95	0,52	3,77	**SI**	**NO**
L 04	VIA PINARA	1,47	2,89	1,13	**SI**	**NO**
L 05					**SI**	**NO**
L 06					**SI**	**NO**
L 07					**SI**	**NO**
L 08					**SI**	**NO**
L 09					**SI**	**NO**
L 10					**SI**	**NO**
CE 01	IRRIGAZIONE	0,00			**SI**	**NO**
CE 02					**SI**	**NO**
CE 03					**SI**	**NO**
NOTE :	Mancanza di identificazione dei singoli circuiti e/o dei loro dispositivi di protezione Schemi elettrici non presenti. Interruttori marche diverse.

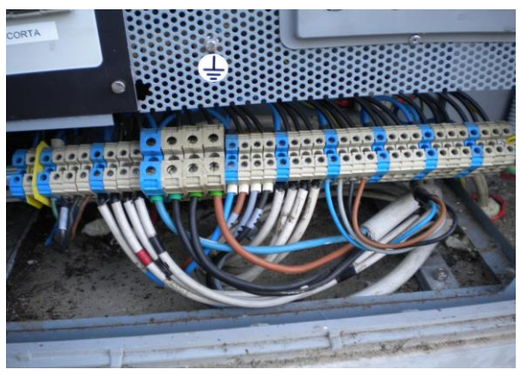
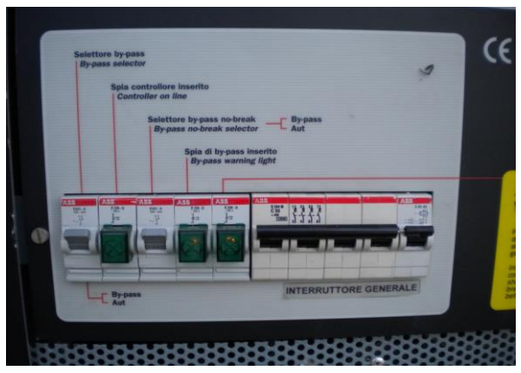
PARALLELI	46,08911	MERIDIANI	11,06876	
TRENTO - CADINE Caman via di (località cultura)				
QC136		MANUTENERE	RIFARE	BUONO

TENSIONE	230V MF	230V 3F	400V 3F	POD 617957		NOTE
MARCA MODELLO CARPENTERIA ESTERNA		CONCHIGLIA			SUFFICIENTE / INSUFFICIENTE	
MARCA MODELLO CARPENTERIA INTERNA		CONCHIGLIA			SUFFICIENTE / INSUFFICIENTE	
STATO DEI CABLAGGI Q.E.					SUFFICIENTE / INSUFFICIENTE	
STATO MORSETTIERE					SUFFICIENTE / INSUFFICIENTE

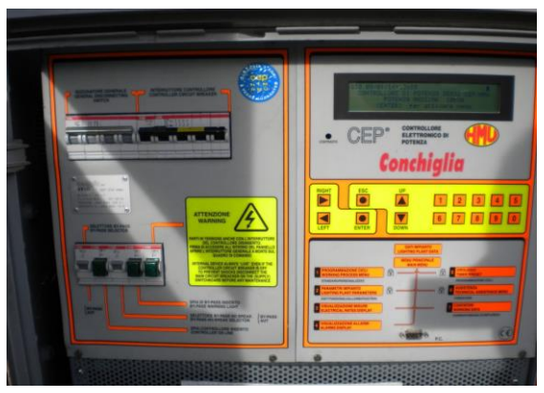
PARALLELI	46,08592	MERIDIANI	11,06076	
TRENTO - CADINE Capitello via del				
QC137		MANUTENERE	RIFARE	BUONO

R (A)	S (A)	T (A)	CARICHI EQUILIBRATI	
POTENZA GENERALE		**8,00**	**8,67**	**11,11**	**SI**	**NO**
CIRCUITO	**DESCRIZIONE CIRCUITO**					
L 01	VIA DEL CAPITELLO	2,90	2,10	4,90	**SI**	**NO**
L 02	VIA DELCAPITENO/STRADA PER SOPRAMONTE	5,10	6,57	6,21	**SI**	**NO**
L 03					**SI**	**NO**
L 04					**SI**	**NO**
L 05					**SI**	**NO**
L 06					**SI**	**NO**
L 07					**SI**	**NO**
L 08					**SI**	**NO**
L 09					**SI**	**NO**
L 10					**SI**	**NO**
CE 01					**SI**	**NO**
CE 02					**SI**	**NO**
CE 03					**SI**	**NO**
NOTE :	Mancanza di identificazione dei singoli circuiti e/o dei loro dispositivi di protezione. Interruttore differenziale con corrente di intervento > a Idn. Interruttori di marche diverse.

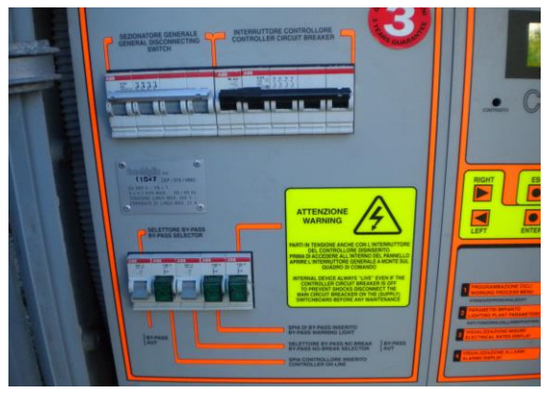
PARALLELI	46,08759	MERIDIANI	11,0649	
TRENTO - CADINE Posta via della				
QC138		MANUTENERE	RIFARE	BUONO

R (A)	S (A)	T (A)	CARICHI EQUILIBRATI	
POTENZA GENERALE		**7,04**	**11,38**	**9,53**	**SI**	**NO**
CIRCUITO	**DESCRIZIONE CIRCUITO**					
L 01	CASSA RURALE CADINE/DELLA POSTA	0,49	1,55	0,00	**SI**	**NO**
L 02	STRADA DI CADINE	0,82	3,06	2,82	**SI**	**NO**
L 03	VIA DELLA POSTA CENTRO PAESE	3,68	3,82	4,33	**SI**	**NO**
L 04	PARCO DI CADINE	2,05	2,95	2,38	**SI**	**NO**
L 05	RISERVA				**SI**	**NO**
L 06					**SI**	**NO**
L 07					**SI**	**NO**
L 08					**SI**	**NO**
L 09					**SI**	**NO**
L 10					**SI**	**NO**
CE 01					**SI**	**NO**
CE 02					**SI**	**NO**
CE 03					**SI**	**NO**
NOTE :	Mancanza di identificazione dei singoli circuiti e/o dei loro dispositivi di protezione. Interruttori di marche diverse.

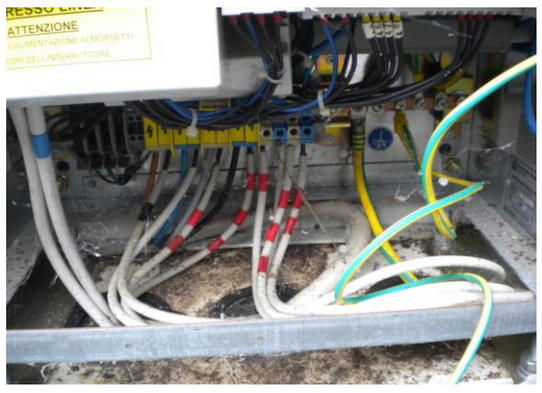
PARALLELI	46,08596	**MERIDIANI**	11,06613			
TRENTO - CADINE Voltei via dei						
QC139			MANUTENERE	RIFARE	BUONO

R (A)	S (A)	T (A)	CARICHI EQUILIBRATI	
POTENZA GENERALE		**10,11**			**SI**	**NO**
CIRCUITO	**DESCRIZIONE CIRCUITO**					
L 01	VIA VOLTEI MONTE 1	3,00			**SI**	**NO**
L 02	VIA VOLTEI MONTE 2	2,37			**SI**	**NO**
L 03	VIA VOLTEI VALLE 1	2,08			**SI**	**NO**
L 04	VIA VOLTEI VALLE 2	2,66			**SI**	**NO**
L 05					**SI**	**NO**
L 06					**SI**	**NO**
L 07					**SI**	**NO**
L 08					**SI**	**NO**
L 09					**SI**	**NO**
L 10					**SI**	**NO**
CE 01					**SI**	**NO**
CE 02					**SI**	**NO**
CE 03					**SI**	**NO**
NOTE :	Mancanza di identificazione dei singoli circuiti e/o dei loro dispositivi di protezione Schemi elettrici non presenti. Interruttori di marche diverse.

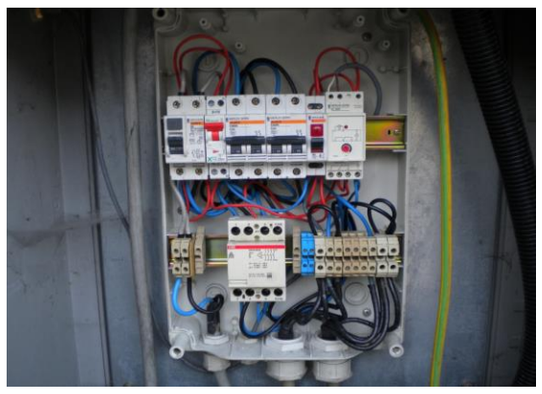
PARALLELI	46,09661	MERIDIANI	11,11017	
TRENTO - CANOVA via Bassa				
QC141		MANUTENERE	RIFARE	BUONO

R (A)	S (A)	T (A)	CARICHI EQUILIBRATI	
POTENZA GENERALE		**9,27**			**SI**	**NO**
CIRCUITO	**DESCRIZIONE CIRCUITO**					
L 01	CIRCUITO 1	5,82			**SI**	**NO**
L 02	CIRCUITO 2	3,45			**SI**	**NO**
L 03					**SI**	**NO**
L 04					**SI**	**NO**
L 05					**SI**	**NO**
L 06					**SI**	**NO**
L 07					**SI**	**NO**
L 08					**SI**	**NO**
L 09					**SI**	**NO**
L 10					**SI**	**NO**
CE 01					**SI**	**NO**
CE 02					**SI**	**NO**
CE 03					**SI**	**NO**
NOTE :	Mancanza di protezione generale dal cortocircuito Mancanza della targa del quadro Mancanza di identificazione dei singoli circuiti e/o dei loro dispositivi di protezione Schemi elettrici non presenti. Interruttori di marche diverse. Manca protezione magnetotermica sul differenziale generale.

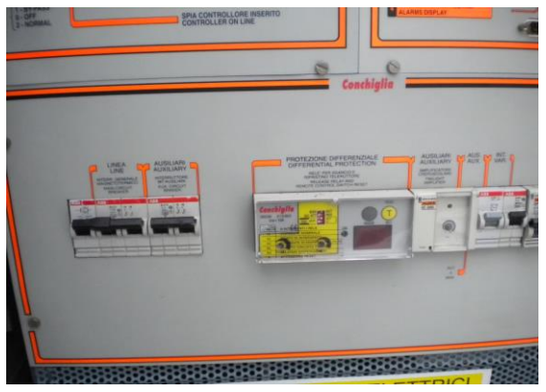
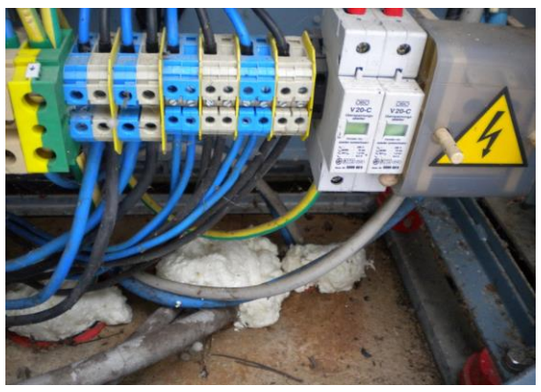
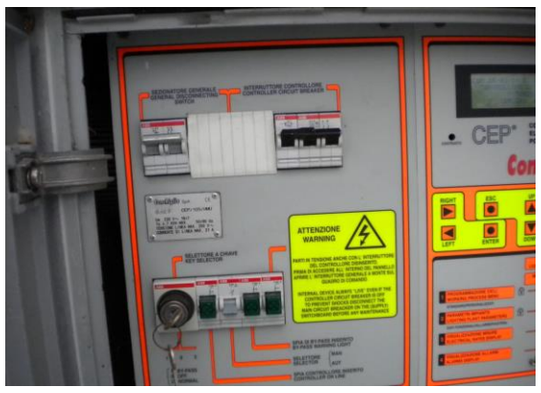
PARALLELI	46,07185	MERIDIANI	11,17677	
TRENTO - CELVA via				
QC143		MANUTENERE	RIFARE	BUONO

R (A)	S (A)	T (A)	CARICHI EQUILIBRATI	
POTENZA GENERALE		**10,31**			**SI**	**NO**
CIRCUITO	**DESCRIZIONE CIRCUITO**					
L 01	CIRCUITO 1	2,64			**SI**	**NO**
L 02	CIRCUITO 2	3,05			**SI**	**NO**
L 03	CIRCUITO 3	2,68			**SI**	**NO**
L 04	CIRCUITO 4	1,69			**SI**	**NO**
L 05					**SI**	**NO**
L 06					**SI**	**NO**
L 07					**SI**	**NO**
L 08					**SI**	**NO**
L 09					**SI**	**NO**
L 10					**SI**	**NO**
CE 01					**SI**	**NO**
CE 02					**SI**	**NO**
CE 03					**SI**	**NO**
NOTE :	Mancanza di identificazione dei singoli circuiti e/o dei loro dispositivi di protezione. Schemi elettrici non presenti. Interruttori di marche diverse.

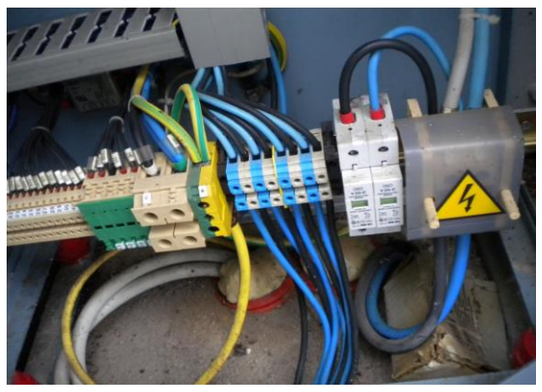
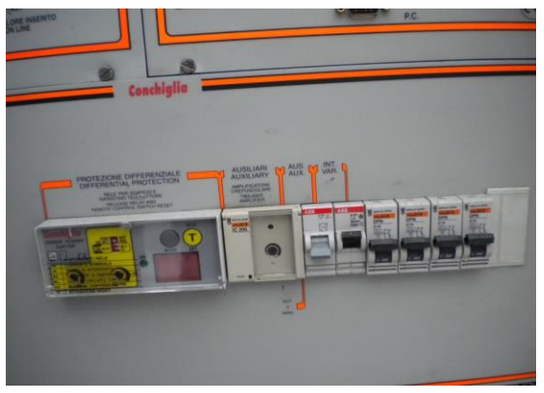
PARALLELI	46,06789	MERIDIANI	11,18404	
TRENTO - CIMIRLO (alto)				
QC144		MANUTENERE	RIFARE	BUONO

R (A)	S (A)	T (A)	CARICHI EQUILIBRATI	
POTENZA GENERALE		**11,62**			**SI**	**NO**
CIRCUITO	**DESCRIZIONE CIRCUITO**					
L 01	CIRCUITO 1	3,83			**SI**	**NO**
L 02	CIRCUITO 2	3,12			**SI**	**NO**
L 03	CIRCUITO 3	2,60			**SI**	**NO**
L 04	CIRCUITO 4	3,86			**SI**	**NO**
L 05					**SI**	**NO**
L 06					**SI**	**NO**
L 07					**SI**	**NO**
L 08					**SI**	**NO**
L 09					**SI**	**NO**
L 10					**SI**	**NO**
CE 01					**SI**	**NO**
CE 02					**SI**	**NO**
CE 03					**SI**	**NO**
NOTE :	Mancanza di identificazione dei singoli circuiti e/o dei loro dispositivi di protezione. Schemi elettrici non presenti. Interruttori di marche diverse.

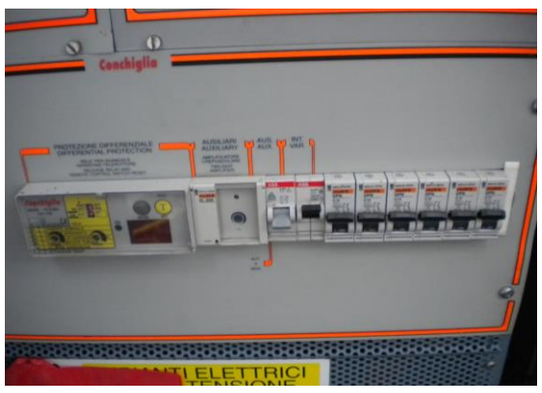
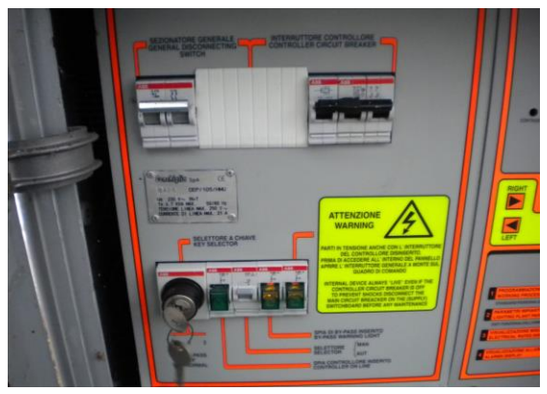
PARALLELI	46,07038	MERIDIANI	11,1833	
TRENTO - CIMIRLO (basso)				
QC145		MANUTENERE	RIFARE	BUONO

R (A)	S (A)	T (A)	CARICHI EQUILIBRATI	
POTENZA GENERALE		10,65			SI	NO
CIRCUITO	DESCRIZIONE CIRCUITO					
L 01	CIRCUITO 1	2,07			SI	NO
L 02	CIRCUITO 2	1,40			SI	NO
L 03	CIRCUITO 3	0,78			SI	NO
L 04	CIRCUITO 4	2,29			SI	NO
L 05	CIRCUITO 5	1,21			SI	NO
L 06	CIRCUITO 6	2,55			SI	NO
L 07					SI	NO
L 08					SI	NO
L 09					SI	NO
L 10					SI	NO
CE 01					SI	NO
CE 02					SI	NO
CE 03					SI	NO
NOTE :	Mancanza di identificazione dei singoli circuiti e/o dei loro dispositivi di protezione. Schemi elettrici non presenti. Interruttori di marche diverse.

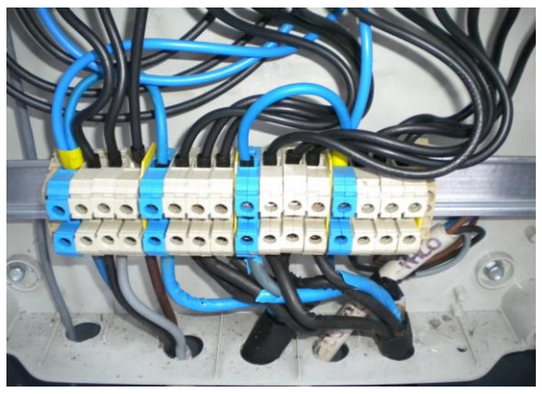
PARALLELI	46,07649	MERIDIANI	11,13507	
TRENTO - COGNOLA parco via delle Coste				
QC146		MANUTENERE	RIFARE	BUONO

R (A)	S (A)	T (A)	CARICHI EQUILIBRATI	
POTENZA GENERALE		16,52	16,48	16,80	SI	NO
CIRCUITO	DESCRIZIONE CIRCUITO					
L 01	LASTE	6,55	4,05	5,90	SI	NO
L 02	STRADA PRINCIPALE	4,22	5,52	5,74	SI	NO
L 03	PARCO	2,60	4,93	3,73	SI	NO
L 04	VIA OLIVI	2,79	2,59	2,36	SI	NO
L 05					SI	NO
L 06					SI	NO
L 07					SI	NO
L 08					SI	NO
L 09					SI	NO
L 10					SI	NO
CE 01					SI	NO
CE 02					SI	NO
CE 03					SI	NO
NOTE :	Mancanza della targa del quadro Mancanza di identificazione dei singoli circuiti e/o dei loro dispositivi di protezione Grado di protezione dell’involucro compromesso Schemi elettrici non presenti. Cavi nastrati in uscita dal quadro. Interruttori di marche diverse.

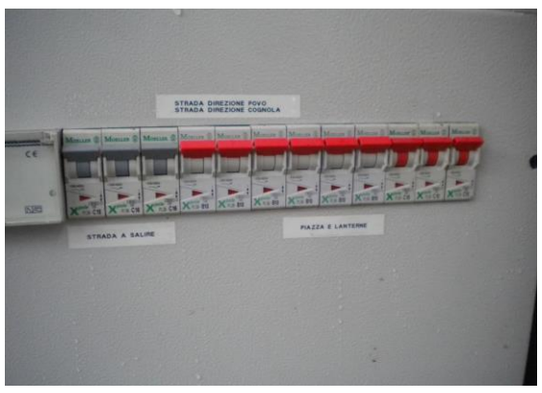
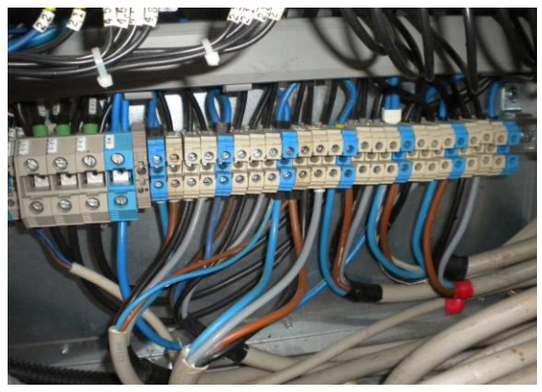
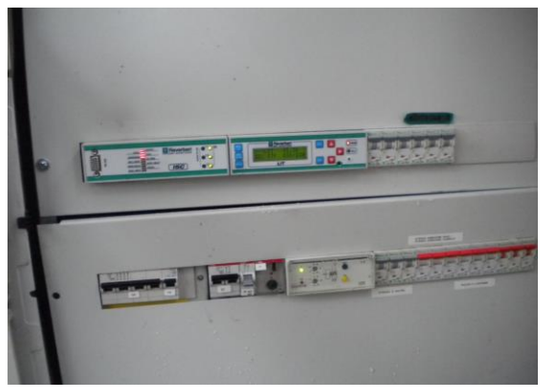
QC147		MANUTENERE	RIFARE	BUONO

R (A)	S (A)	T (A)	CARICHI EQUILIBRATI	
POTENZA GENERALE		**21,70**	**23,82**	**22,92**	**SI**	**NO**
CIRCUITO	**DESCRIZIONE CIRCUITO**					
L 01	CIRCUITO 1	2,77	4,48	3,21	**SI**	**NO**
L 02	ROTATORIA	1,30	0,60	1,42	**SI**	**NO**
L 03	STRADA A SALIRE	4,12	3,88	3,72	**SI**	**NO**
L 04	STRADA POVO E COGNOLA	4,36	5,10	4,29	**SI**	**NO**
L 05	PIAZZA E LANTERNE	3,62	3,95	3,93	**SI**	**NO**
L 06	CIRCUITO 6	5,53	5,81	6,35	**SI**	**NO**
L 07					**SI**	**NO**
L 08					**SI**	**NO**
L 09					**SI**	**NO**
L 10					**SI**	**NO**
CE 01					**SI**	**NO**
CE 02					**SI**	**NO**
CE 03					**SI**	**NO**
NOTE :	Mancanza di identificazione dei singoli circuiti e/o dei loro dispositivi di protezione. Interruttori di marche diverse.

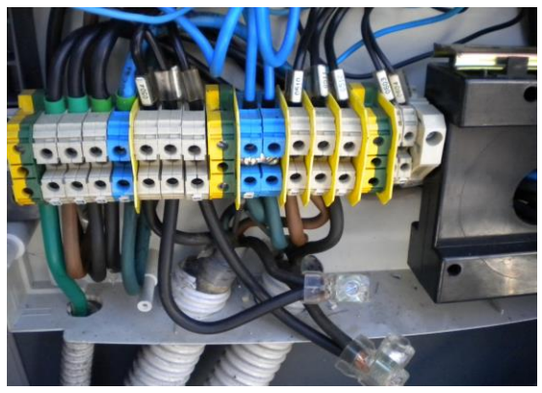
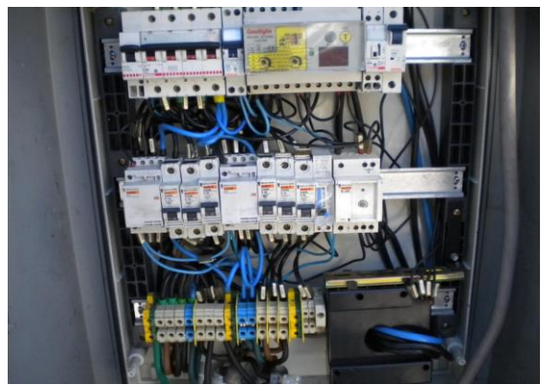
PARALLELI	46,08047	MERIDIANI	11,13906	
TRENTO - COGNOLA loc. Zell				
QC148		MANUTENERE	RIFARE	BUONO

R (A)	S (A)	T (A)	CARICHI EQUILIBRATI	
POTENZA GENERALE		**16,14**	**15,15**	**9,81**	**SI**	**NO**
CIRCUITO	**DESCRIZIONE CIRCUITO**					
L 01	MEZZA NOTTE	6,79	2,80	5,33	**SI**	**NO**
L 02	TUTTA NOTTE	9,00	11,76	4,25	**SI**	**NO**
L 03					**SI**	**NO**
L 04					**SI**	**NO**
L 05					**SI**	**NO**
L 06					**SI**	**NO**
L 07					**SI**	**NO**
L 08					**SI**	**NO**
L 09					**SI**	**NO**
L 10					**SI**	**NO**
CE 01					**SI**	**NO**
CE 02					**SI**	**NO**
CE 03					**SI**	**NO**
NOTE :	Mancanza della targa del quadro. Mancanza di identificazione dei singoli circuiti e/o dei loro dispositivi di protezione. Schemi elettrici non presenti. Mancanza di falsi poli su finestre DIN 35.
