COMUNE DI TRENTO
Servizio opere di urbanizzazione primaria

Piano Regolatore di Illuminazione Comunale (P.R.I.C.)

Titolo Documento: CENSIMENTO PUNTUALE DEI QUADRI ELETTRICI DI COMANDO DI PUBBLICA ILLUMINAZIONE VOLUME 1

Codice documento: 02.3

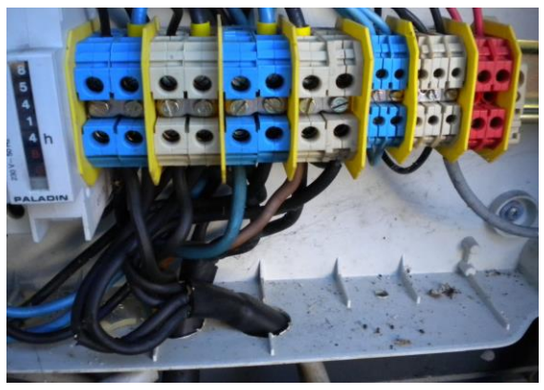
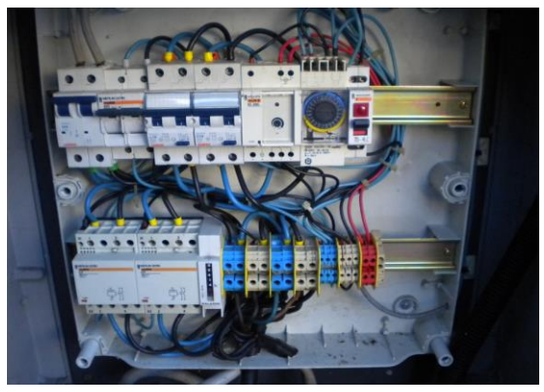
PARALLELI	46,07844	MERIDIANI	11,13999			
TRENTO - COGNOLA VIA Marnighe (laterale)						
QC149			MANUTENERE	RIFARE	BUONO

R (A)	S (A)	T (A)	CARICHI EQUILIBRATI	
POTENZA GENERALE		7,30			SI	NO
CIRCUITO	DESCRIZIONE CIRCUITO					
L 01	NOTTE	5,53			SI	NO
L 02	MEZZA NOTTE	1,70			SI	NO
L 03					SI	NO
L 04					SI	NO
L 05					SI	NO
L 06					SI	NO
L 07					SI	NO
L 08					SI	NO
L 09					SI	NO
L 10					SI	NO
CE 01					SI	NO
CE 02					SI	NO
CE 03					SI	NO
NOTE :	Mancanza di protezione generale dal cortocircuito. Mancanza della targa del quadro. Mancanza di identificazione dei singoli circuiti e/o dei loro dispositivi di protezione. Schemi elettrici non presenti.

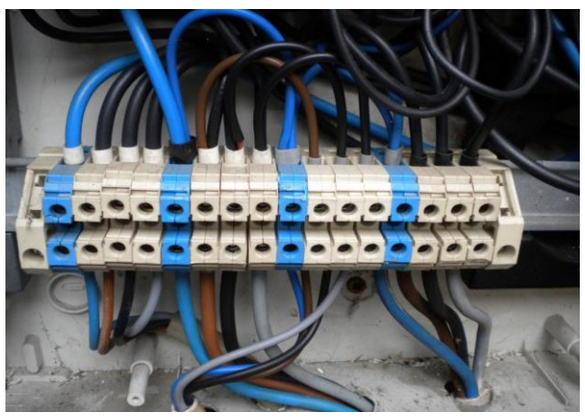
QC153		MANUTENERE	RIFARE	BUONO

R (A)	S (A)	T (A)	CARICHI EQUILIBRATI	
POTENZA GENERALE		**15,66**	**12,27**	**16,28**	**SI**	**NO**
CIRCUITO	**DESCRIZIONE CIRCUITO**					
L 01	CIRCUITO 1	8,76	3,93	6,58	**SI**	**NO**
L 02	CIRCUITO 2	6,90	8,34	8,48	**SI**	**NO**
L 03	PASSAGGIO PEDONALE			1,22	**SI**	**NO**
L 04					**SI**	**NO**
L 05					**SI**	**NO**
L 06					**SI**	**NO**
L 07					**SI**	**NO**
L 08					**SI**	**NO**
L 09					**SI**	**NO**
L 10					**SI**	**NO**
CE 01					**SI**	**NO**
CE 02					**SI**	**NO**
CE 03					**SI**	**NO**
NOTE :	Mancanza della targa del quadro Mancanza di identificazione dei singoli circuiti e/o dei loro dispositivi di protezione Grado di protezione dell'involucro compromesso Schemi elettrici non presenti. Mancanza di falsi poli su finestre DIN 35.

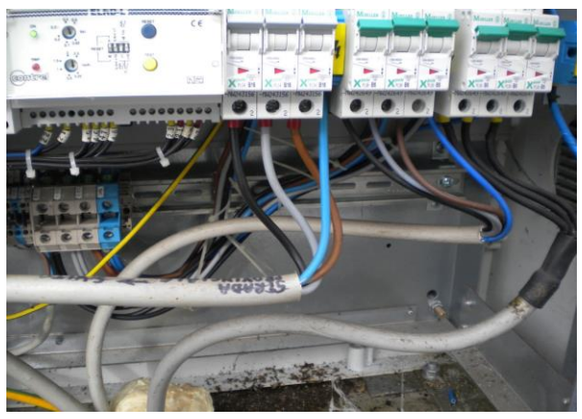
PARALLELI	46,07561	MERIDIANI	11,14112	
TRENTO - COGNOLA via S.Vito				
QC154		MANUTENERE	RIFARE	BUONO

TENSIONE	230V MF	230V 3F	400V 3F	POD	613961		NOTE
MARCA MODELLO CARPENTERIA ESTERNA		GE POLYSAFE				SUFFICIENTE INSUFFICIENTE	
MARCA MODELLO CARPENTERIA INTERNA		REVERBERI				SUFFICIENTE INSUFFICIENTE	
STATO DEI CABLAGGI Q.E.						SUFFICIENTE INSUFFICIENTE	
STATO MORSETTIERE		NON PRESENTI				SUFFICIENTE INSUFFICIENTE	
REG. DI FLUSSO		SI	NO	MOD. SEC STP 36			
TELECONTROLLO		SI	NO	MOD.			
CREPUSCOLARE		SI	NO	ABB			
OROLOGIO		SI	NO	ASTRONOMICO	SI	NO	
SCARICATORI		SI	NO	MOD.			
CONTINUITA' PE Q.E.		SI	NO	DISEGNI Q.E.	SI	NO	
POZZETTI DI ISPEZIONE PALI		SI	NO	PE SU PALI	SI	NO

TIPOLOGIA INTERRUTTORI									
CIRCUITO	PROT. MT	POLI	PROT. DIFF.	TIPO DIFF.	SEZIONE CAVO	TIPO CAVO	RES. ISOL. CAVO	DIFF. mA	DIFF. mS
GENERALE	C50	4	300mA	REG. AC				250	84
L 01	B16	3			4x10	FG7OR	>100		
L 02	B6	3			4x4	FG7OR	>100		
L 03	B6	3			4x6	FG7OR	>100		
L 04									
L 05									
L 06									
L 07									
L 08									
L 09									
L 10									
AUX									
CE 01									
CE 02									
CE 03

R (A)	S (A)	T (A)	CARICHI EQUILIBRATI	
POTENZA GENERALE		12,45	8,12	12,94	SI	NO
CIRCUITO	DESCRIZIONE CIRCUITO					
L 01	VIA SAN VITO BASSA	9,60	5,55	10,58	SI	NO
L 02	VIA SAN VITO ALTA	2,18	1,36	1,38	SI	NO
L 03	VIA SAN VITO LATERALE	0,67	1,21	0,98	SI	NO
L 04					SI	NO
L 05					SI	NO
L 06					SI	NO
L 07					SI	NO
L 08					SI	NO
L 09					SI	NO
L 10					SI	NO
CE 01					SI	NO
CE 02					SI	NO
CE 03					SI	NO
NOTE :	Mancanza di identificazione dei singoli circuiti e/o dei loro dispositivi di protezione Morsettiere non presenti. Schemi elettrici non presenti. Interruttori di marche diverse.

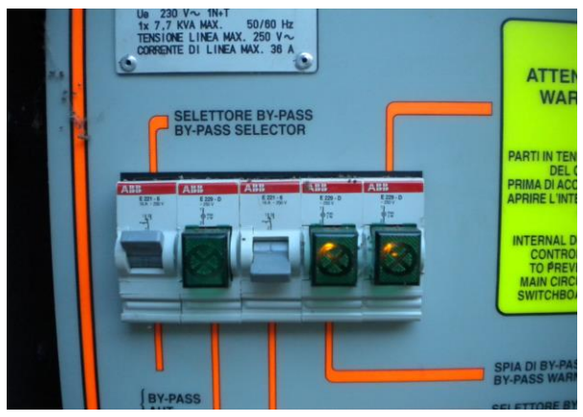
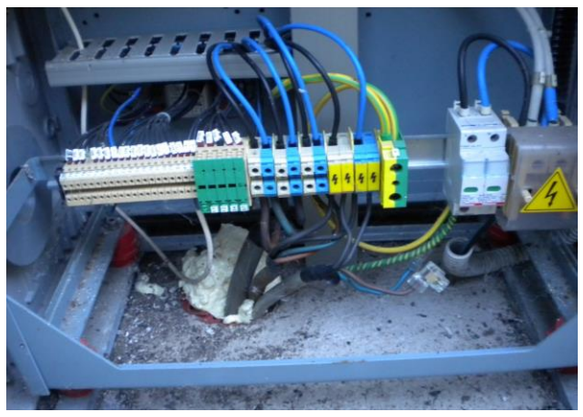
PARALLELI	46,12427	MERIDIANI	11,13285	
TRENTO – CORTESANO paese				
QC155		MANUTENERE	RIFARE	BUONO

TENSIONE	230V MF	230V 3F	400V 3F	POD	611650		NOTE
MARCA MODELLO CARPENTERIA ESTERNA	CONCHIGLIA					SUFFICIENTE / INSUFFICIENTE	
MARCA MODELLO CARPENTERIA INTERNA	CONCHIGLIA					SUFFICIENTE / INSUFFICIENTE	
STATO DEI CABLAGGI Q.E.						SUFFICIENTE / INSUFFICIENTE	
STATO MORSETTIERE						SUFFICIENTE / INSUFFICIENTE	
REG. DI FLUSSO	SI	NO	MOD.				
TELECONTROLLO	SI	NO	MOD.				
CREPUSCOLARE	SI	NO	THEBEN				
OROLOGIO	SI	NO	ASTRONOMICO	SI	NO		
SCARICATORI	SI	NO	MOD.	BTICINO F10A/S			
CONTINUITA' PE Q.E.	SI	NO	DISEGNI Q.E.	SI	NO		
POZZETTI DI ISPEZIONE PALI	SI	NO	PE SU PALI	SI	NO

CIRCUITO	PROT. MT	POLI	PROT. DIFF.	TIPO DIFF.	SEZIONE CAVO	TIPO CAVO	RES. ISOL. CAVO	DIFF. mA	DIFF. mS
GENERALE	C63	2	300mA	REG. AC				295	25
L 01	C10	2							
L 02	C20	2			4X16	NEOPRENE	>100		
L 03	C10	2							
L 04	C10	2			2X4X4	NEOPRENE	>100		
L 05									
L 06									
L 07									
L 08									
L 09									
L 10									
AUX									
CE 01									
CE 02									
CE 03

R (A)	S (A)	T (A)	CARICHI EQUILIBRATI	
POTENZA GENERALE		27,98			SI	NO
CIRCUITO	DESCRIZIONE CIRCUITO					
L 01	LINEA 1	6,58			SI	NO
L 02	LINEA 2	8,70			SI	NO
L 03	LINEA 3	5,50			SI	NO
L 04	LINEA 4	7,20			SI	NO
L 05					SI	NO
L 06					SI	NO
L 07					SI	NO
L 08					SI	NO
L 09					SI	NO
L 10					SI	NO
CE 01					SI	NO
CE 02					SI	NO
CE 03					SI	NO
NOTE :	Mancanza di identificazione dei singoli circuiti e/o dei loro dispositivi di protezione Schemi elettrici non presenti. Cavi nastrati in uscita dal quadro. Interruttori di marche diverse.

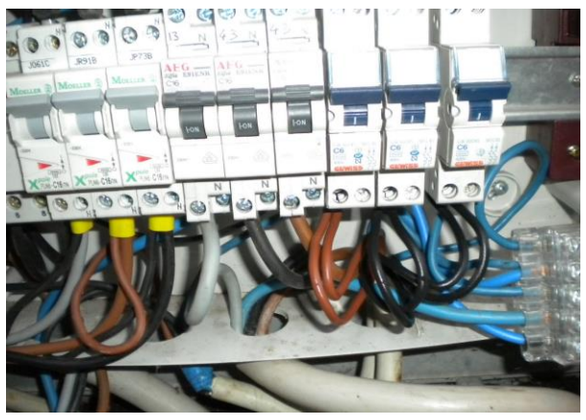
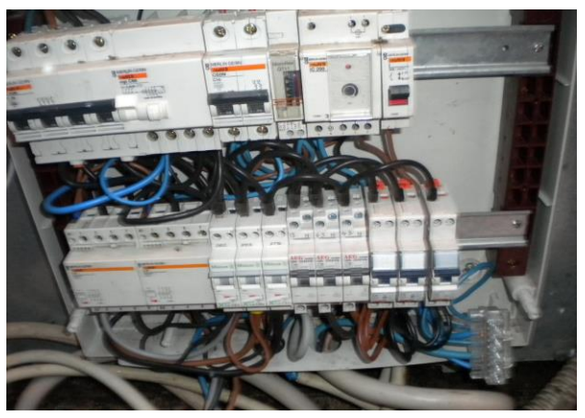
QC156		MANUTENERE	RIFARE	BUONO

TENSIONE	230V MF	230V 3F	400V 3F	POD	614688		NOTE
MARCA MODELLO CARPENTERIA ESTERNA					SUFFICIENTE / INSUFFICIENTE		
MARCA MODELLO CARPENTERIA INTERNA		CONCHIGLIA			SUFFICIENTE / INSUFFICIENTE		
STATO DEI CABLAGGI Q.E.		GEWISS			SUFFICIENTE / INSUFFICIENTE		
STATO MORSETTIERE Q.E.		GEWISS			SUFFICIENTE / INSUFFICIENTE		
		NON SONO PRESENTI					
REG. DI FLUSSO		SI	NO	MOD.			
TELECONTROLLO		SI	NO	MOD.			
CREPUSCOLARE		SI	NO	MERLIN GERIN			
OROLOGIO		SI	NO	ASTRONOMICO	SI	NO	LEGRAND
SCARICATORI		SI	NO	MOD.			
CONTINUITA' PE Q.E.		SI	NO	DISEGNI Q.E.	SI	NO	
POZZETTI DI ISPEZIONE PALI		SI	NO	PE SU PALI	SI	NO
