COMUNE DI TRENTO

Servizio Gestione Strade e Fabbricati

**PIANO DI PROTEZIONE CIVILE COMUNALE DEL
COMUNE DI TRENTO**

**ALLEGATO 1)
LA CARTA DEI DISSESTI IDROGEOLOGICI**

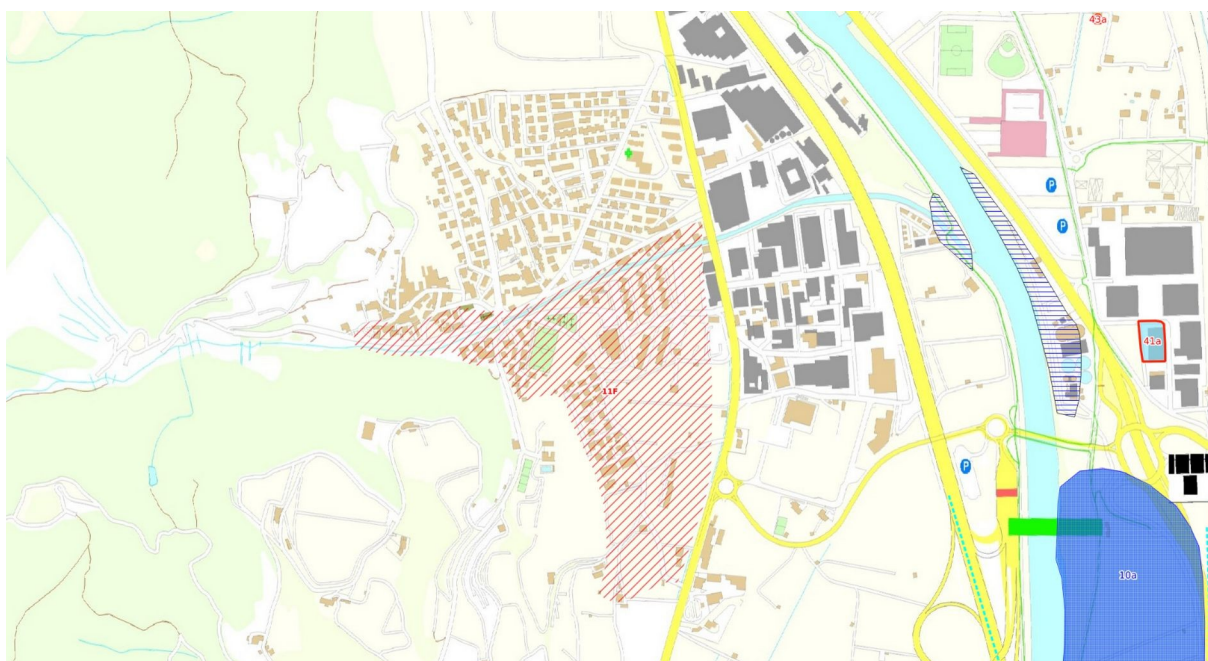
Figura 4: mappa dell'evento di colata detritica del 1942 cod. 11F

L'evento del 27/09/1942 è stato ricostruito nella carta "carta dei dissesti idrogeologici " sulla base degli edifici che furono vulnerati e per i quali venne richiesto indennizzo. Il debris flow viene così descritto nella relazione tecnica indirizzata all'allora podestà: *"Nella parte a monte del rivo, in seguito all'accatastamento di materiale si era formato un rigurgito che sotto una forte pressione ha rotto lo sbancamento, scaricando acqua e congerie nel sottostante conoide, colmando il vecchio alveo le sponde e le vicine campagne con uno strato di ghiaia e ciottoloni (nдр. massi) che varia da 3 a 5 metri di altezza. L'abitato pure fu invaso, 5 case furono distrutte (esiste documentazione fotografica); la corrente ha poi disalveato prima sulla sponda sinistra, poi sulla destra invadendo strade e campagne e colmandole di ghiaia e ciottolame per un'estensione di circa 8 ettari. Le vie interne pure furono invase da materiali e detriti e servirono di scarico alle acque, quindi ridotte tutte impraticabili"*.

Il materiale depositato sul conoide nell'alluvione del 1942 veniva stimato nell'ordine di 500.000 mc.

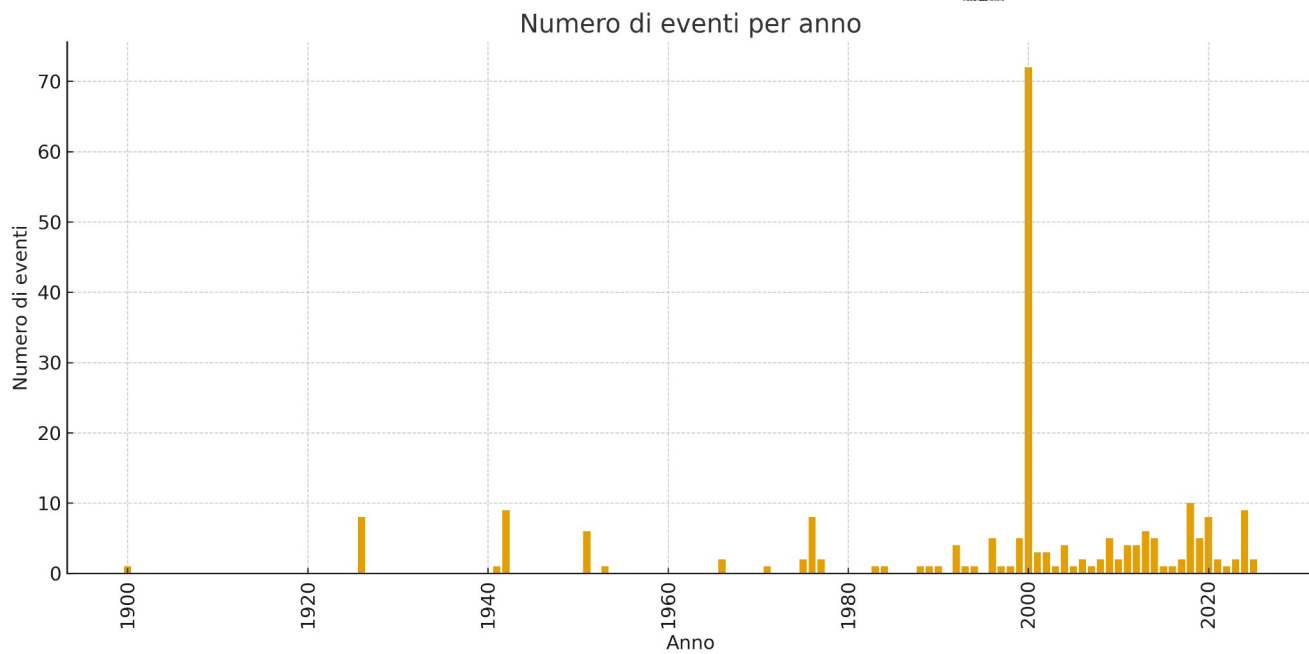
La distribuzione del numero di eventi nel corso degli anni evidenzia l'elevato numero di casi registrato per l'anno 2000, a seguito di un importante periodo di piovosità elevata. Questa numerosità è anche il frutto di una rilevazione dati piuttosto ricca dato che in quel periodo sono iniziate le rilevazioni sistematiche degli eventi.
